## Inventaire des croix de chemin et calvaires de la Ville de Laval

Rapport final  
Décembre 2018

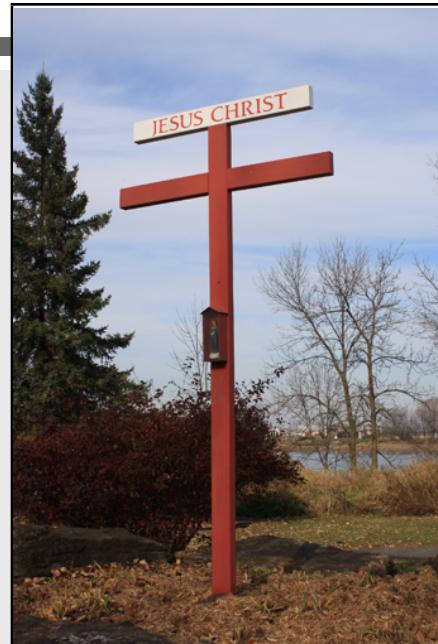
IMG\_3330

Bon état mais défaut d'entretien des ornements. Nécessite l'achat de matériaux et intervention d'un spécialiste.

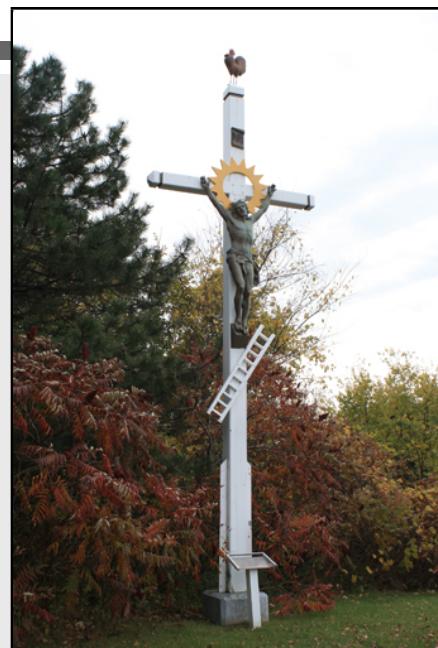
IMG\_2717

En danger de dégradation avancée. Présence de moisissures à la base et au dos de la hampe.

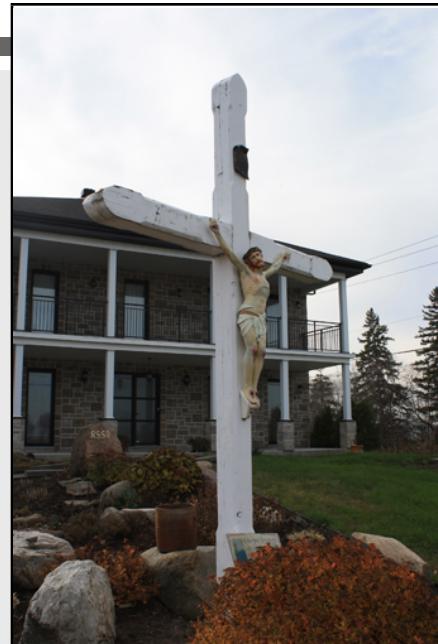
IMG\_3284

Structure incertaine de la traverse et attention aux risques de chute. Fissures à plusieurs endroits. Peinture de la croix à refaire.

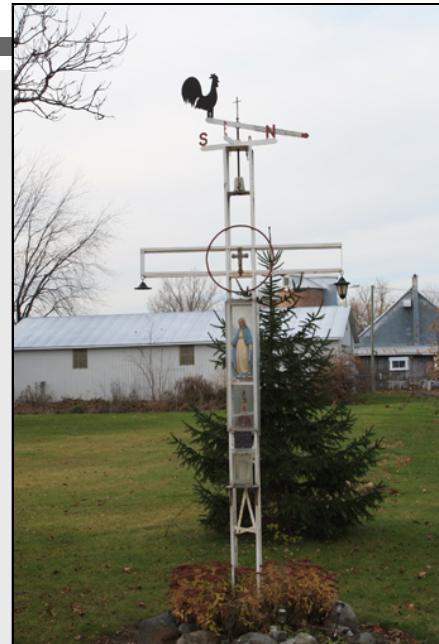
IMG\_3257

Peu entretenue (humidité, toiles d'araignées, salissures et alvéoles de nids de guêpes). Un peu de rouille. Défraîchie dans l'ensemble.

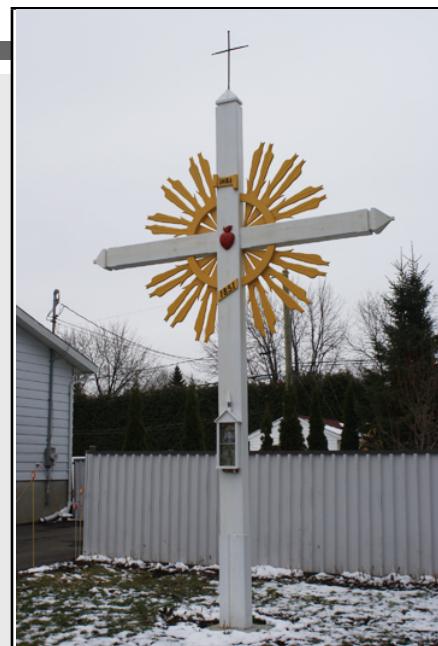
IMG\_3686

Bien entretenue mais éléments qui peuvent se dégrader rapidement. Surveiller la niche et les éléments qui la composent ainsi que la peinture de la traverse.

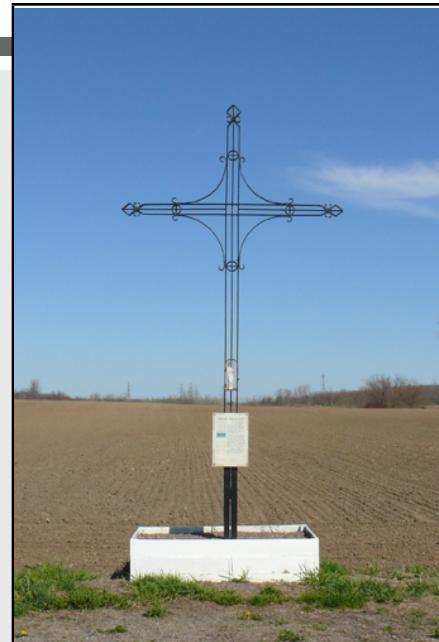
2016\_65005\_BASF\_5650\_01\_01CC

Entretien à prévoir. Plexiglass de la niche négligé, corrosion du fer, herbes à la base.

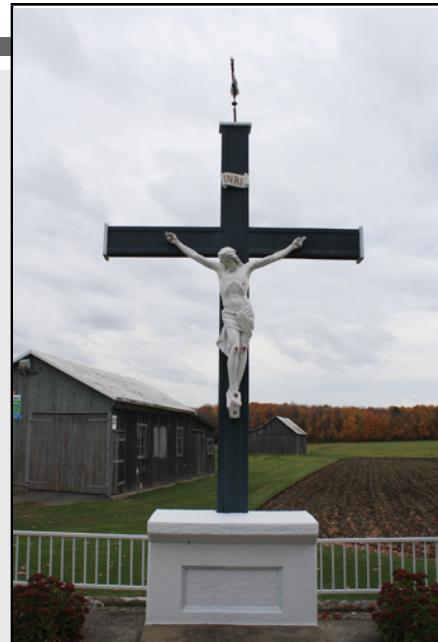
IMG\_2787

Bien entretenue, cependant soulèvement de la peinture et dalle de béton affaissée et fissurée.

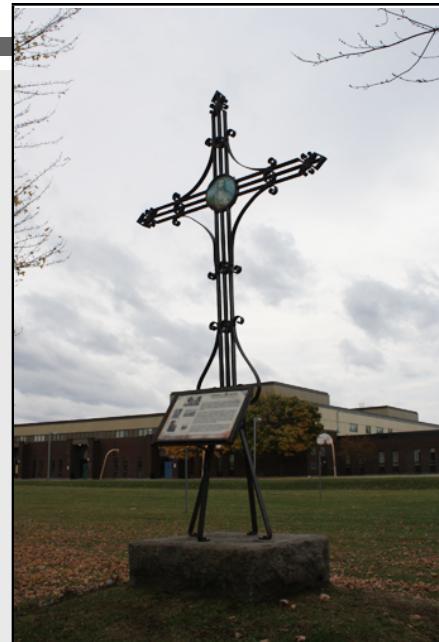
IMG\_2751

Quelques traces de corrosion, écailles et boursouflures de la peinture. Micro-organismes et champignons sur la base. Panneau défraîchi.

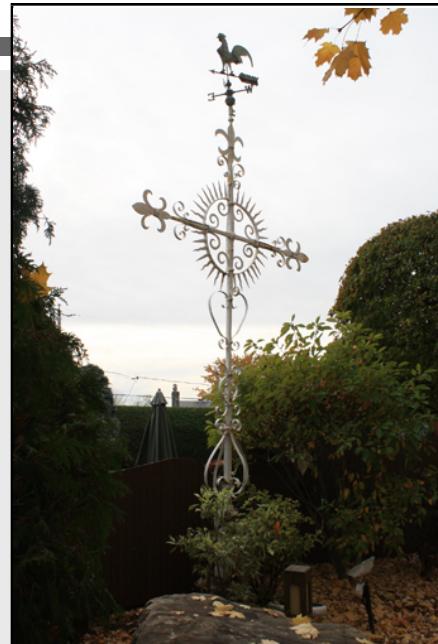
IMG\_2576

Manque d'entretien, un peu de corrosion. À repeindre.
