Inventaire du patrimoine architectural de la Ville de Laval

Fiches d'inventaire – AUTEUIL

Janvier 2018

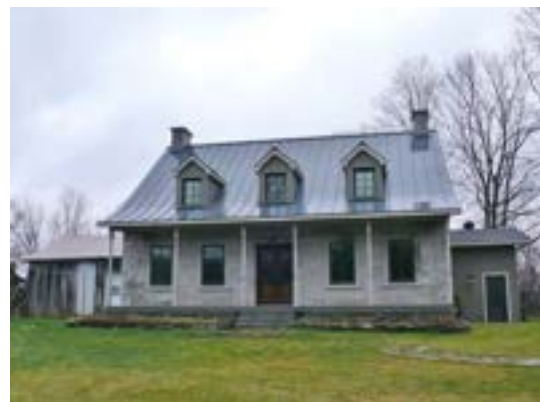
2016_65005_BRIS_8990_01_01

La maison est bien entretenue. Elle se trouve dans un bon état physique.

Cette maison a connu des travaux de restauration au cours des dernières années. Certains éléments traditionnels sont encore présents. Les éléments modifiés respectent la typologie de la maison, comme le revêtement de la toiture et les fenêtres. La maison a bien évolué dans le temps. Les trois lucarnes sont des ajouts contemporains qui se marient bien à l'architecture du bâtiment.

Conserver la composition et la volumétrie générales.
Conserver tous les éléments actuels et veiller à leur entretien.

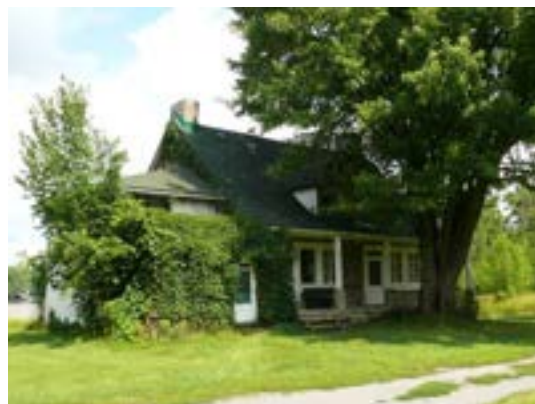
2016_65005_HOGU_0559_02_01

Le dessous en lattes de bois du toit est endommagé. Plusieurs composantes en bois manquent de peinture. Les composantes en bois de la grange-étable manquent de peinture. La galerie en ciment est à refaire. Elle comporte des fissures et s'affaisse.

Presque toutes les composantes sont anciennes. La maison a connu des modifications depuis sa construction avec l'ajout d'une lucarne sur la toiture avant, d'une véranda sur la façade droite et d'un volume annexe sur la façade gauche. Les ouvertures de la façade principale ont été modifiées il y a longtemps. Le revêtement du volume annexe est contemporain. Belle grange-étable ancienne en bois.
