Inventaire du patrimoine architectural de la Ville de Laval

Fiches d'inventaire – FABREVILLE

Janvier 2018

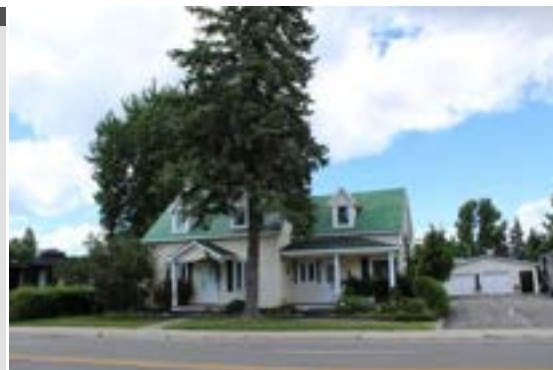
2016_65005_DAGO_3069_08_02

La maison est bien entretenue. Elle se trouve dans un bon état physique.

Le revêtement extérieur, les portes et les fenêtres ont été remplacées. Les lucarnes ont été agrandies.

Supprimer les faux volets et préconiser des chambranles en bois. Ajouter des planches cornières.
Remplacer les fenêtres actuelles par des modèles en bois à battants à grands carreaux ou des modèles à guillotine en bois.
Installer des portes en bois de style traditionnel avec un vitrage.
Installer un revêtement en tôle traditionnelle sur les auvents.

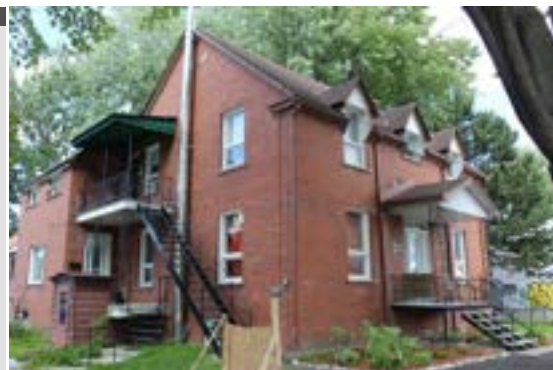
2016_65005_DAGO_3115_02

Un entretien au niveau du parement de brique serait à prévoir.

Les portes et les fenêtres, ainsi que le porche sont des éléments modernes, comme le revêtement de la toiture et les annexes à l'arrière.

Installer un revêtement en tôle traditionnelle sur la toiture et sur l'avent.
Remplacer les fenêtres actuelles par des modèles en bois à battants à grands carreaux ou des modèles à guillotine en bois.
Installer des portes en bois de style traditionnel avec un vitrage.
Remplacer le garde-corps actuel par une balustrade en bois de style traditionnel.

Il serait envisageable de reconstituer certains éléments d'ornementation en s'inspirant d'une photographie ancienne si disponible.

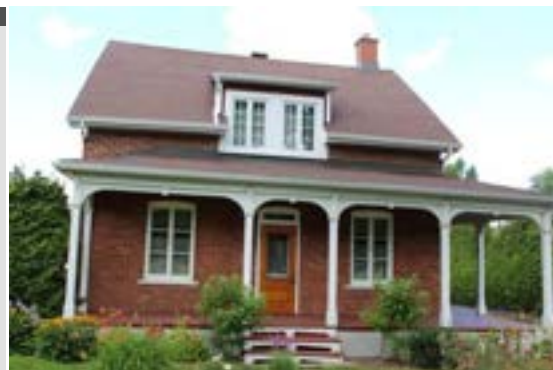
2016_65005_DAGO_3281_01_01

La maison est bien entretenue. Elle se trouve dans un bon état physique.

Quelques fenêtres et le revêtement de la toiture ont été changées et un volume ajouté à l'arrière, le tout en harmonie avec le style du bâtiment original.

Installer un revêtement en tôle traditionnelle sur la toiture et sur l'auvent.
Uniformiser les modèles de fenêtre en installant des fenêtres en bois à battants avec de grands carreaux.
