Inventaire du patrimoine architectural de la Ville de Laval

Fiches d'inventaire – VIMONT

Janvier 2018

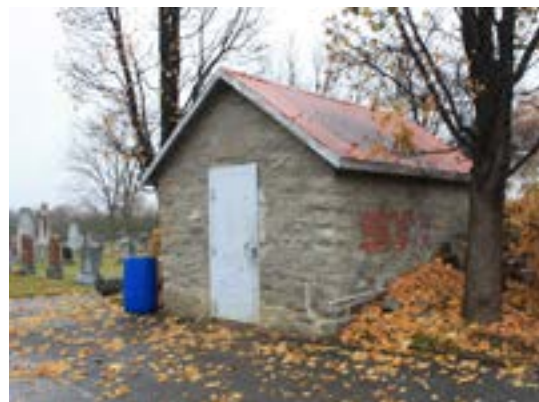
2016_65005_ASEG_0049_08

La tôle de la toiture est rouillée. Quelques graffitis sur les murs

Ce charnier funéraire possède toutes ses composantes d'origine, sauf la tôle sur le toit.

Installer un revêtement en tôle traditionnelle sur la toiture.

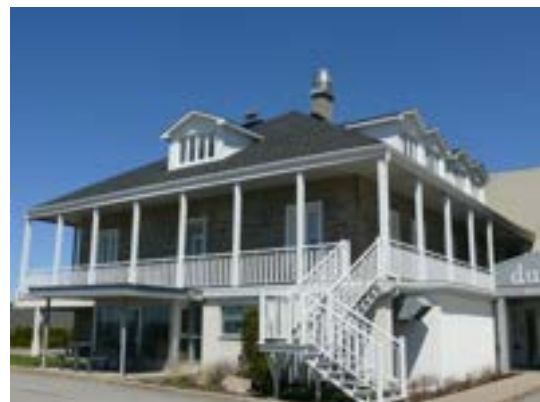
2014_65005_LAUR_1487_08_03

Cette maison en pierre possède une volumétrie bien conservée. Modifications nombreuses aux ouvertures, des galeries et du revêtement de toiture, de même qu'au niveau du soubassement avec l'ajout de volumes annexes. Ajout de plusieurs lucarnes sur le toit. Les garde-corps sont compatibles. Les fenêtres à manivelle sont compatibles mais pas idéales.

S'inspirer des photos anciennes pour le programme de restauration.
 Installer un revêtement en tôle traditionnelle ou en bardeaux de bois sur la toiture.
 Remplacer les fenêtres actuelles par des modèles en bois à battants à grands carreaux.
 Installer des portes en bois de style traditionnel avec un vitrage et des impostes.

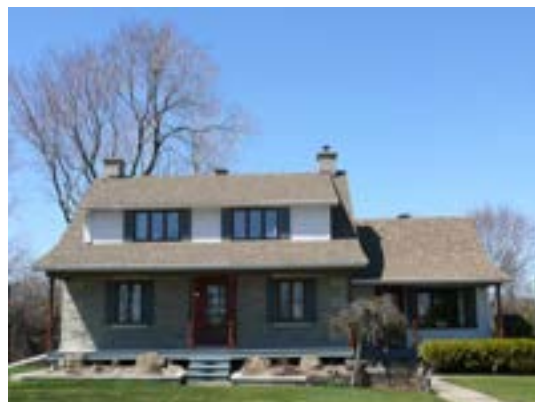
2016_65005_SAUL_0205_01

La maison est située dans un secteur fortement industrialisé, à proximité d'une carrière en forte activité, de l'autoroute et près d'industries. Malgré tout, la maison en pierre a conservé sa volumétrie. Ses composantes extérieures ont par contre toutes été remplacées, sauf la pierre. Les portes sont des modèles compatibles.

Pour le volume annexe, revenir à un revêtement en planches de bois horizontales complété de chambranles et de planches cornières.
 Installer un revêtement en bois (planches horizontales ou bardeau) sur la lucarne et compléter le travail avec des chambranles autour des fenêtres.
 Installer un revêtement en tôle traditionnelle ou en bardeaux de bois sur la toiture.
 Remplacer les fenêtres actuelles par des modèles en bois à battants à grands carreaux.
 Installer des portes en bois de style traditionnel avec un vitrage.
 Supprimer les faux volets.

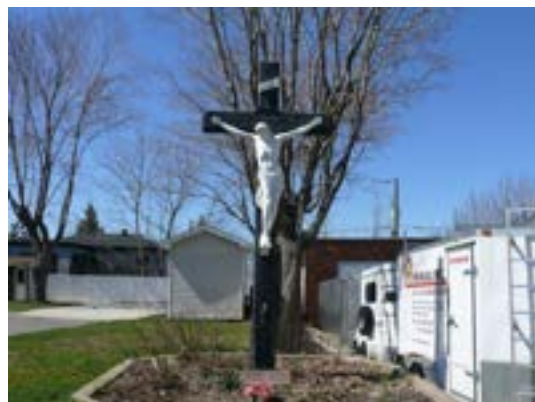
2016_65005_SELE_0085_01_01

Le bois de la croix comporte des fissures et est pourri par endroits. La peinture s'écaille sur la croix.
