Rapport au comité de démolition

Demande d'autorisation de démolition d'un immeuble

Objet	Demande de démolition d'un immeuble patrimonial assujetti au règlement L-12507 concernant la démolition d'immeubles.
Numéro du dossier	DE-2023-11
Requérant(e)	Pierre Champagne, propriétaire
Représentant(e)	S/O
Localisation	1117, montée Champagne
Lot(s) du cadastre du Québec	6 647 736
Zone	T3.3-1015
District électoral	(16) Sainte-Dorothée

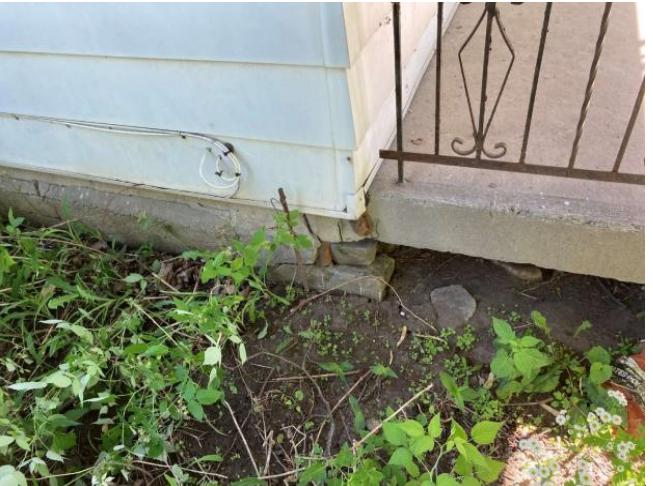
Fondation de moellons

- Détérioration de la fondation en moellon sous le volume d'origine.
- Réparation extérieure de la fondation à refaire.
- Haut taux d'humidité et accumulation d'eau dans la cave due à l'absence de drain français.
- Déformation structurale importante (déflexions excessives des solives de planchers du 2e).
- Infiltration de fumée dans les toits (démolition et reconstruction à neuf requise pour le toit).
- Descente vers sous-sol détériorée (béton).
- Détérioration autour des cadres de portes et fenêtres (solives déposées sur les cadres).
- Présence d'une double toiture rendant la décontamination irréalisable et absence de ventilation entre les 2 toitures.
- Toiture existante non conçue pour recevoir les charges d'une 2^e toiture.

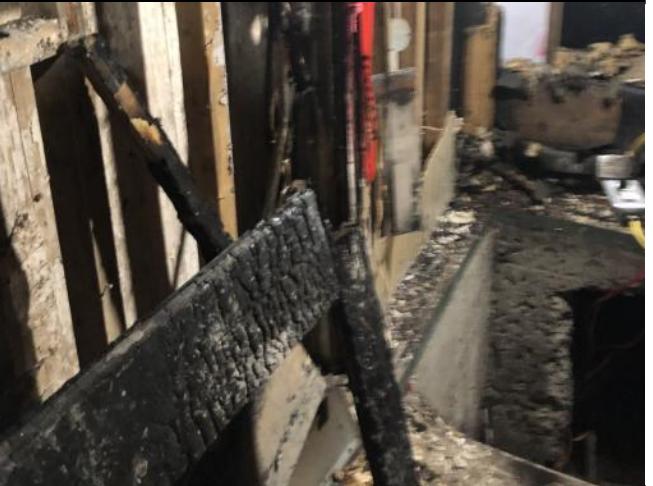
Accès au sous-sol affecté

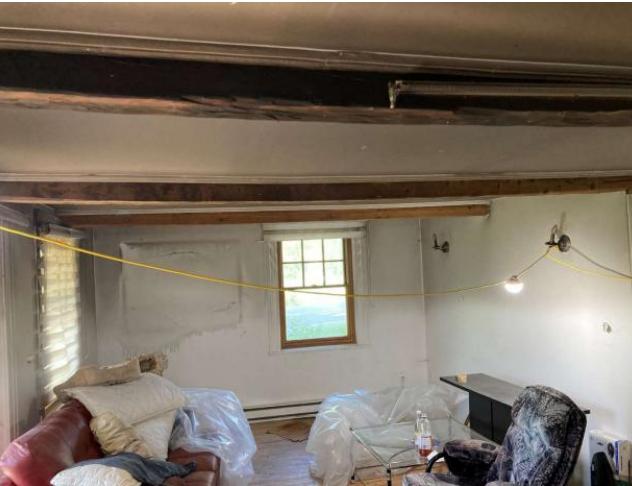
Solives déformées

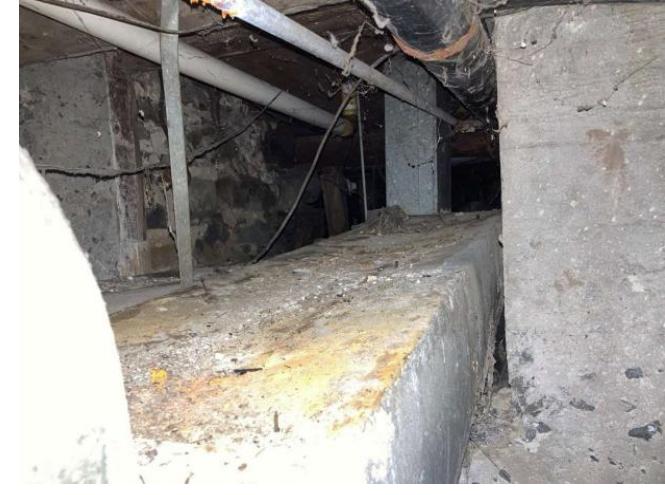
Vide sanitaire inaccessible

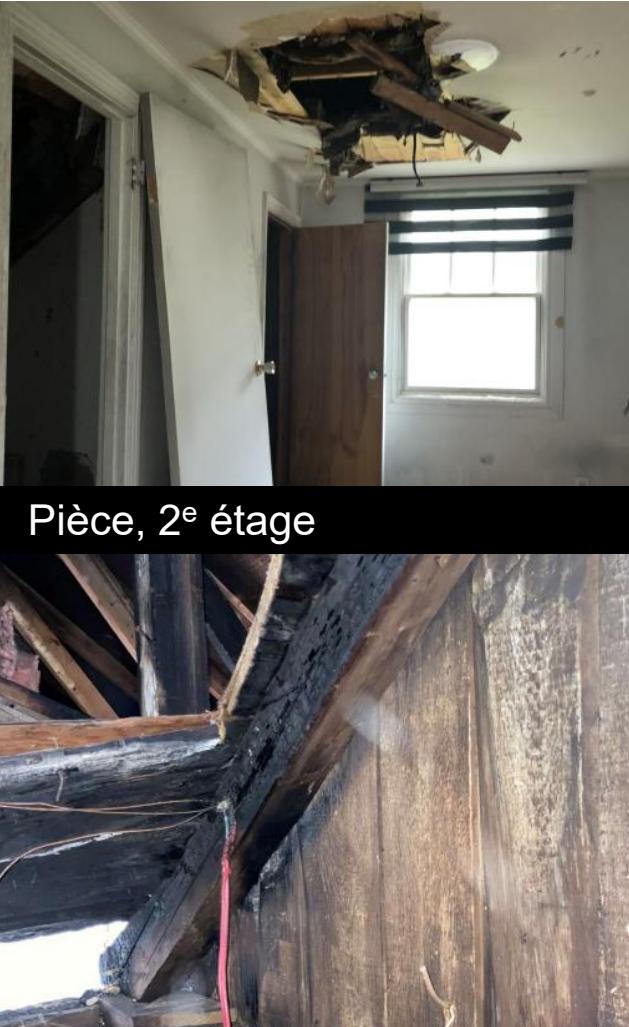
Présence de feu dans le toit

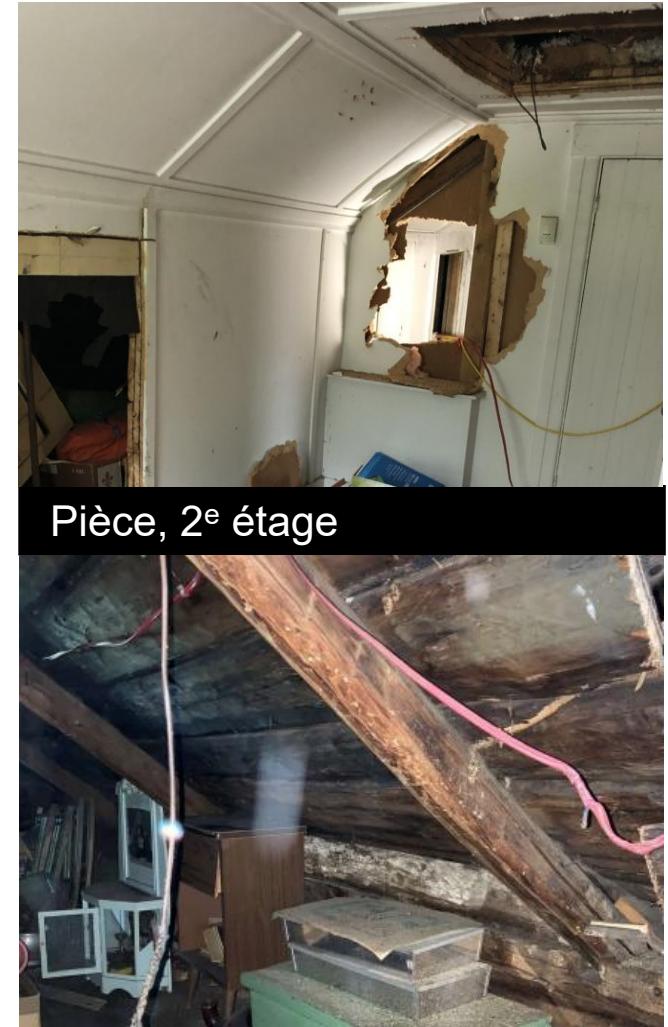
Membrures de toit espacées

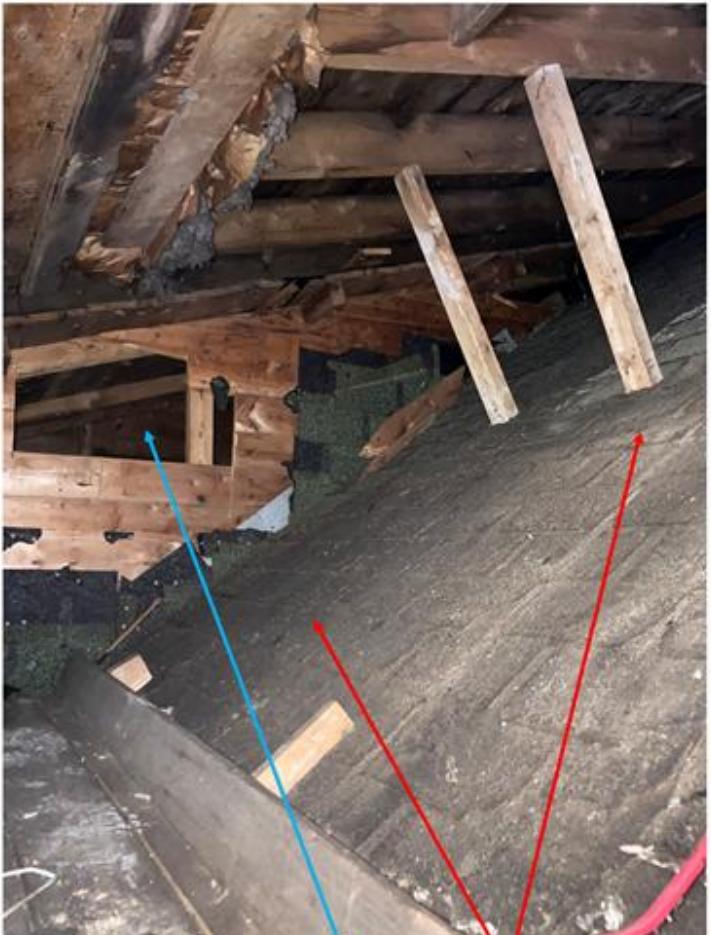
Double toit entre les 2 chambre à coucher du devant au 2iem étage

Double toit au-dessus de la chambre de gauche

Double toiture
