Rapport au comité de démolition

Demande d'autorisation de démolition d'un immeuble

Objet	Demande de démolition d'un immeuble patrimonial assujetti au règlement L-12507 concernant la démolition d'immeubles.
Numéro du dossier	DE-2024-25
Requérant(e)	Maxime Brosseau et Carolyn Kelly Dorais, propriétaires
Représentant(e)	Carolyn Kelly Dorais
Localisation	1365, rue des Patriotes
Lot(s) du cadastre du Québec	1 100 105
Zone	T4.1-4632
District électoral	(21) Sainte-Rose

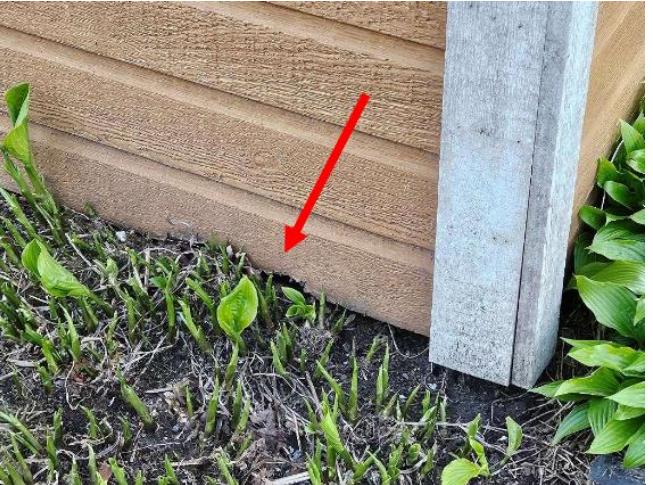
Revêtement extérieur

- Dégradation du revêtement extérieur au niveau du sol.
- Ouverture dans la toiture à la jonction des 2 versants.
- Apparence d'isolant de polyuréthane giclé sous le niveau du revêtement extérieur.

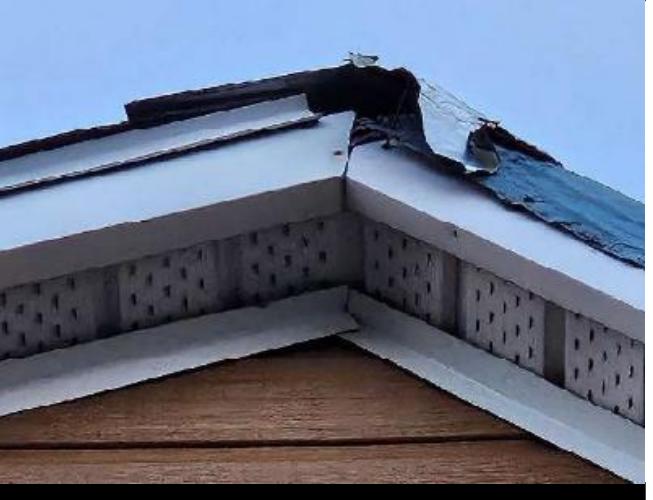
Toiture

- Revêtement de toiture métallique sur la façade avant présente des signes de dégradation.
- Revêtement de bardage d'asphalte installé sur une pente faible (non recommandé) et jeux de niveaux entre les agrandissements.

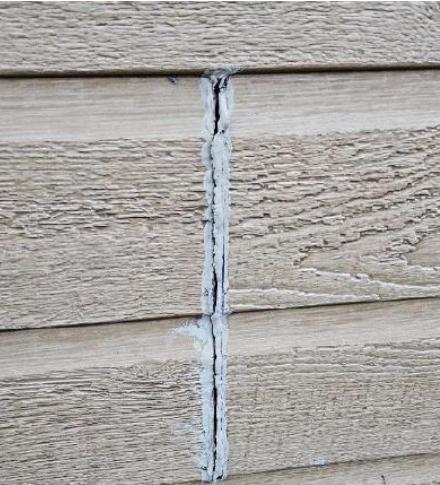
Revêtement extérieur

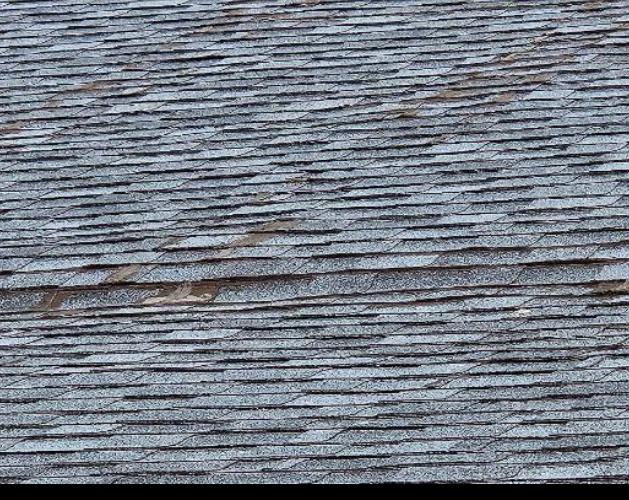
Toiture

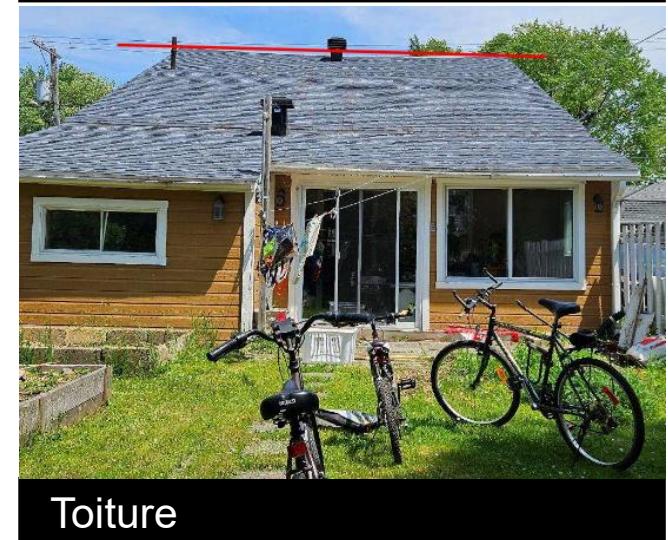
Toiture

- Toiture arrière présente des signes prononcés de déformation.
- Portes et fenêtres en mauvais état, difficulté ou impossibilité de s'ouvrir à cause de la déformation des murs.

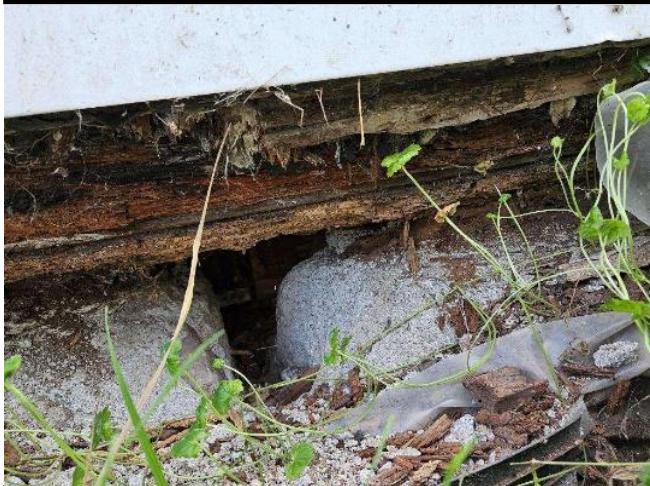
Solive de rive et fondation

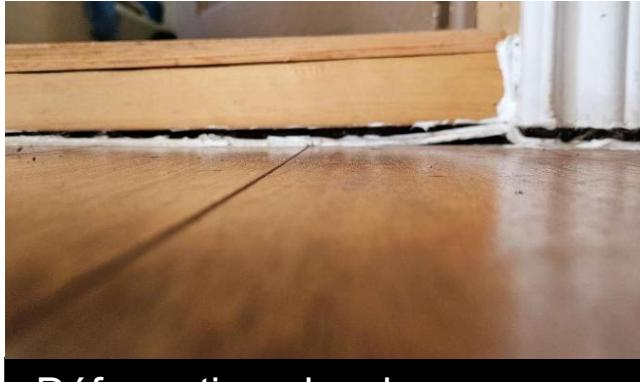
Déformation plancher

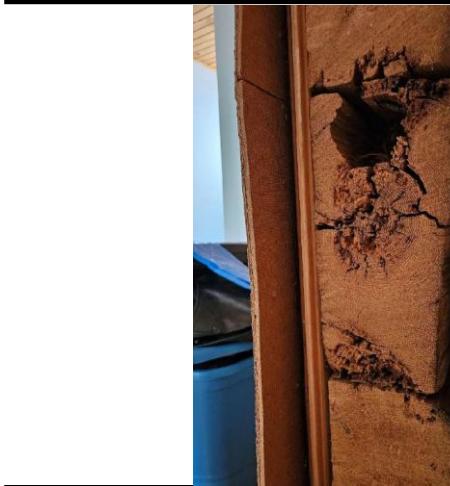
Mur en pièce sur pièce

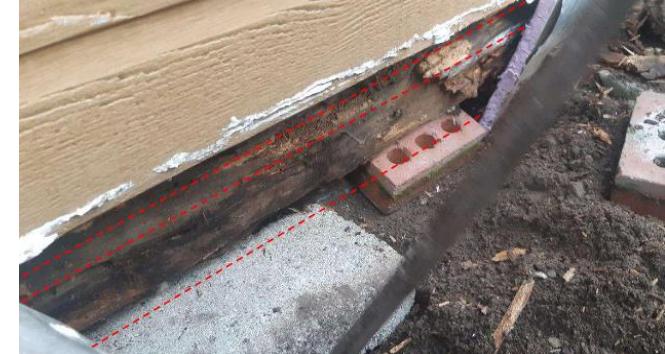
Solive de rive

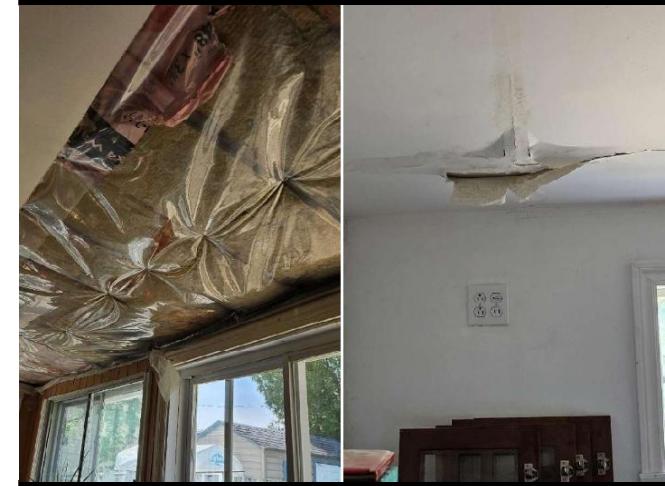
Infiltration d'eau

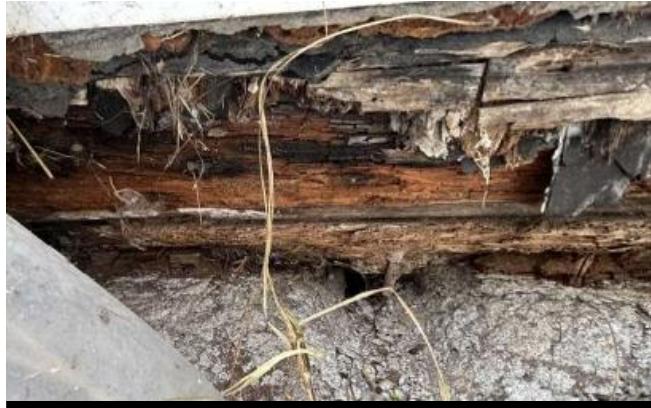
Mur extérieur

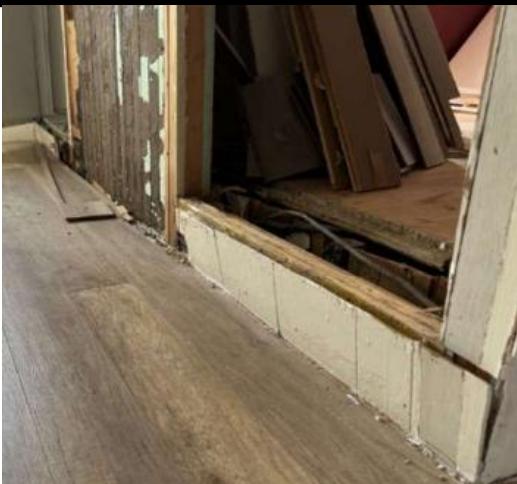
Plancher 2^e étage

- Niveau de plancher du 2^e étage différent entre le carré d'origine et le 1^{er} agrandissement.
- Structure du toit modifiée suivant les phases d agrandissement (chevrons coupés).
- Plusieurs modifications artisanales.
- Complexité de soulever le bâtiment étant donné les différents agrandissements et la détérioration des murs extérieurs.

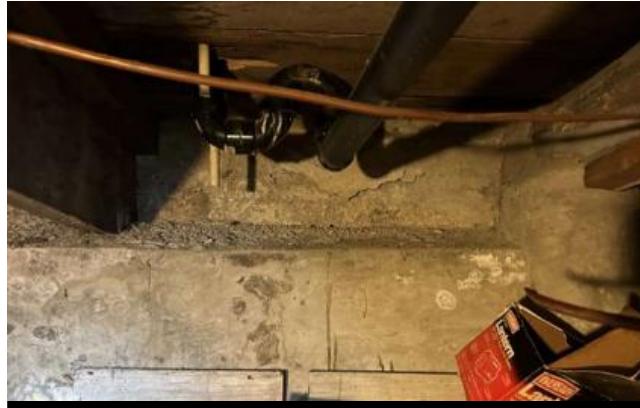
Structure, vide sanitaire

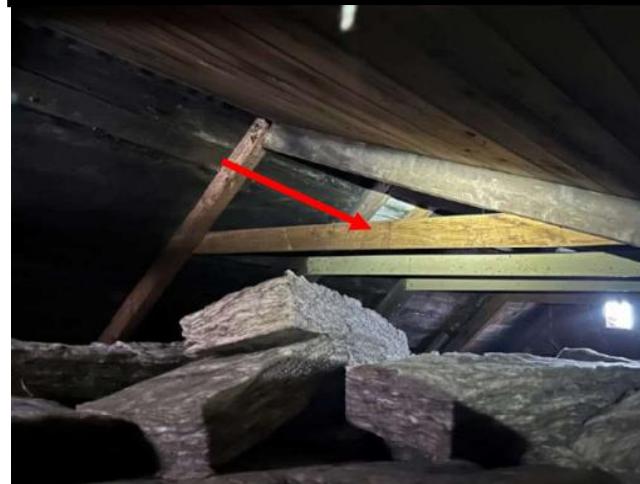
Structure de la toiture

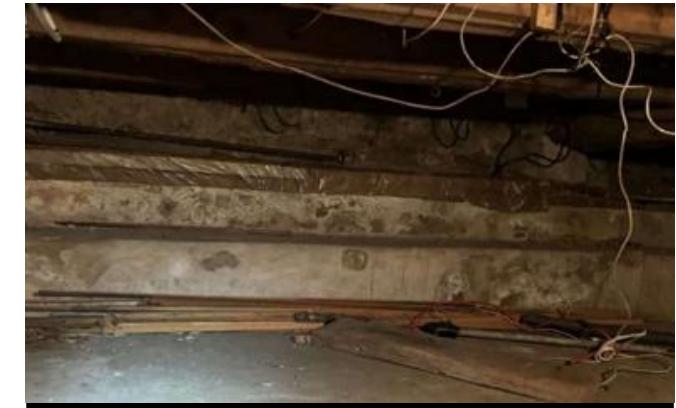
Sous œuvre, vide sanitaire

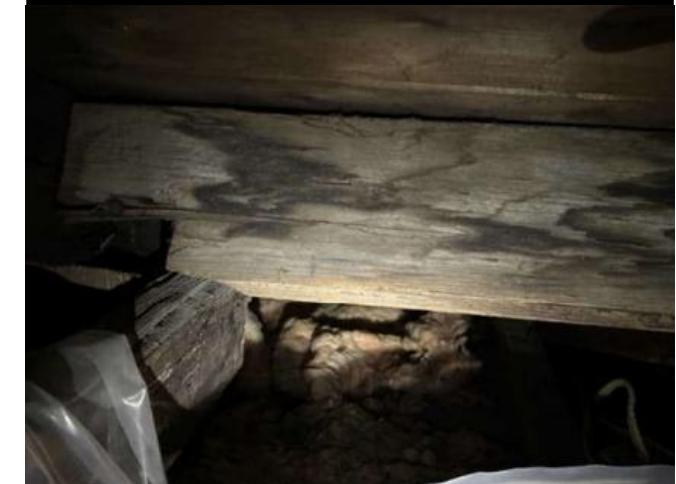
Structure de la toiture
