Rapport au comité de démolition

Demande d'autorisation de démolition d'un immeuble

Objet	Demande de démolition partielle d'un immeuble patrimonial assujetti au règlement L-12507 concernant la démolition d'immeubles.
Numéro du dossier	DE-2026-2
Requérant(e)	Ville de Laval
Représentant(e)	Maxime Savoie
Localisation	3155, rue Esther
Lot(s) du cadastre du Québec	1 264 254
Zone	Cl.2-2112
District électoral	(22) Fabreville-Sud

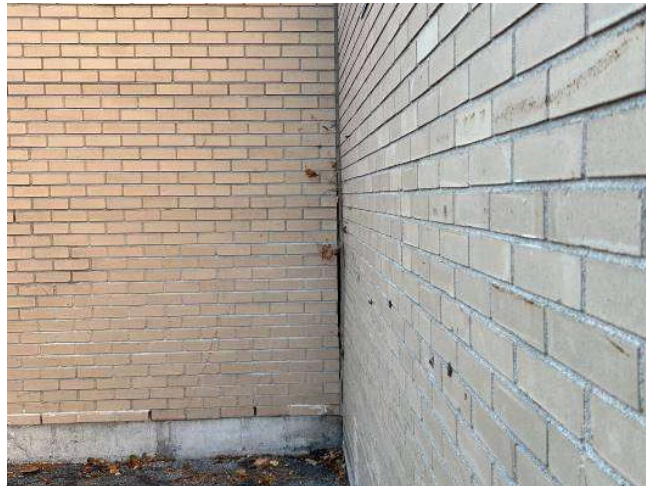
Revêtement de brique

- Déformation dans la brique entre la vieille partie et l'agrandissement.
- Tirants ajoutés sur la façade est pour retenir les bancs à l'intérieur.
- Section de toiture en porte-à-faux endommagée côté est.
- Fissuration à quelques endroits dans le revêtement extérieur de brique.
- Niveau du revêtement bitumineux au-dessus du mur de fondation.
- Marquise d'entrée non étanche sur la façade ouest.
- Colonne d'acier avec déflexion.
- Linteau affecté par la corrosion.
- Mur de blocs fissuré à l'intérieur (localisé).
- Dalle de patinoire en très mauvais état.
- Murs de blocs non retenus latéralement et absence d'armature (danger potentiel en cas de séisme).
- Autres déficiences mineures et non compromettantes mentionnées.

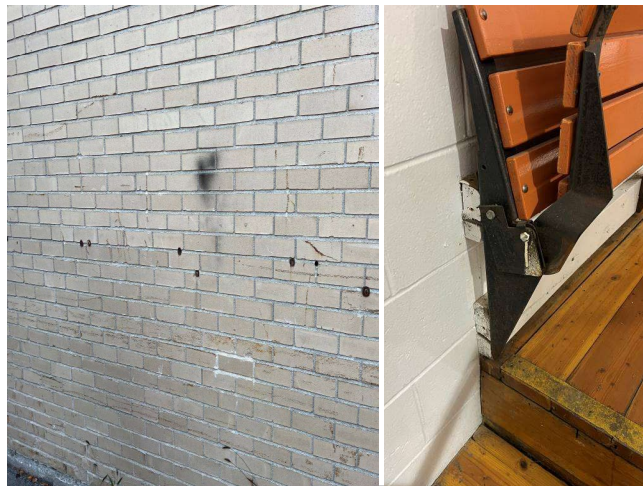
Tirants

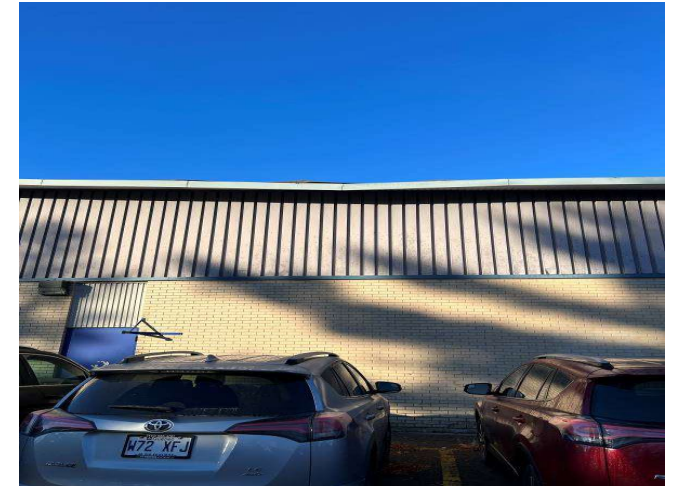
Toiture

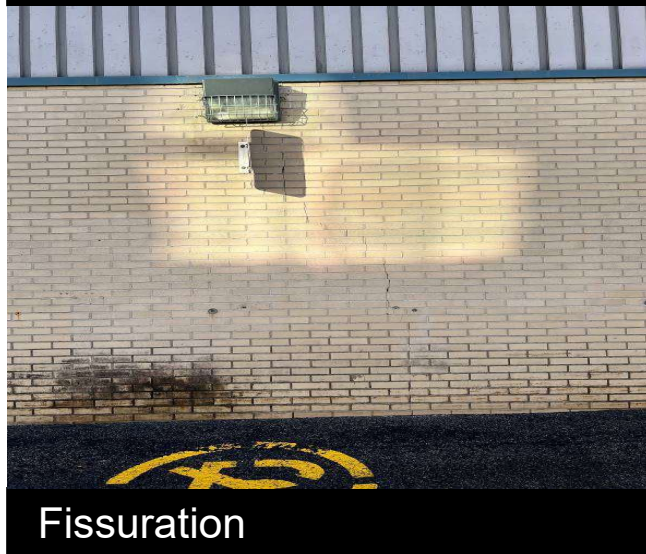
Fissuration

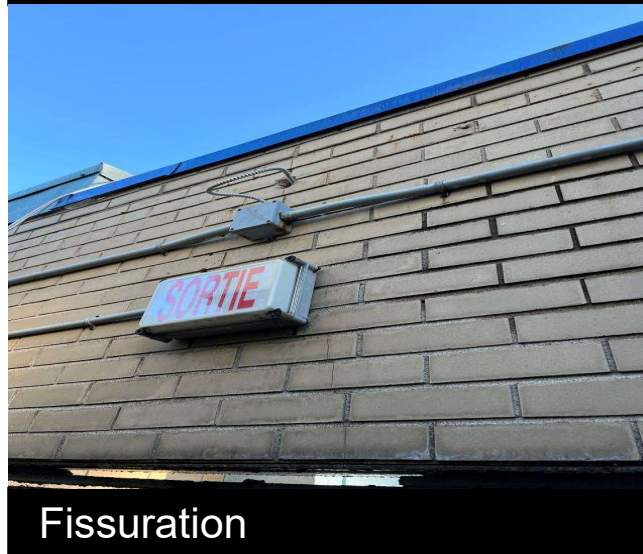
Fissuration

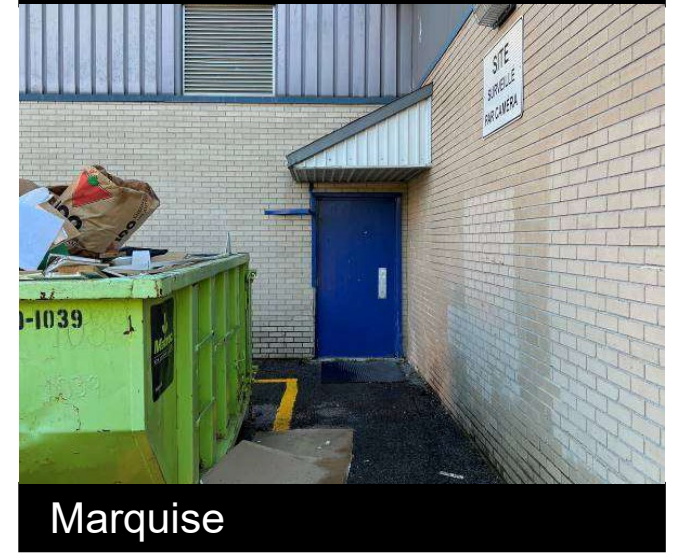
Marquise

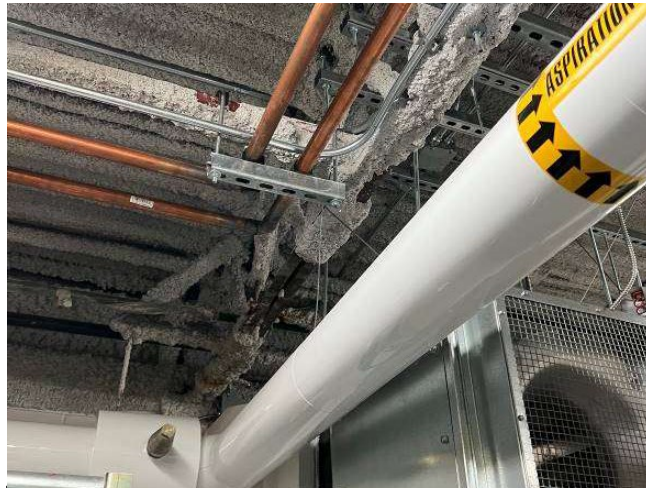
Plafond

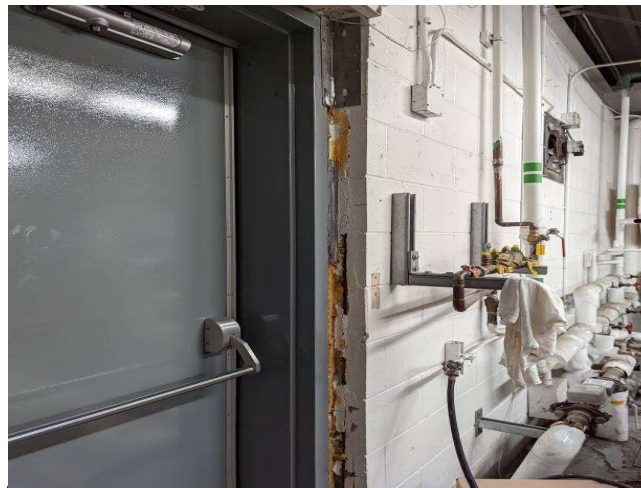
Mur de blocs

[...] nous sommes d'avis que la dalle de la patinoire consiste à l'élément le plus important à reconstruire afin d'assurer la sécurité des occupants. Nous croyons que la fixation au haut des murs de blocs ainsi que les renforts en flexion de ces éléments constituent aussi des éléments primordiaux à effectuer afin d'assurer un ouvrage sécuritaire pour les occupants.

Cependant, en analysant l'envergure des travaux à apporter sur ces murs de blocs et la condition actuelle de l'appui de ceux-ci sur la dalle structurale, il est possible de croire qu'une reconstruction complète des murs de blocs pourrait être requise.

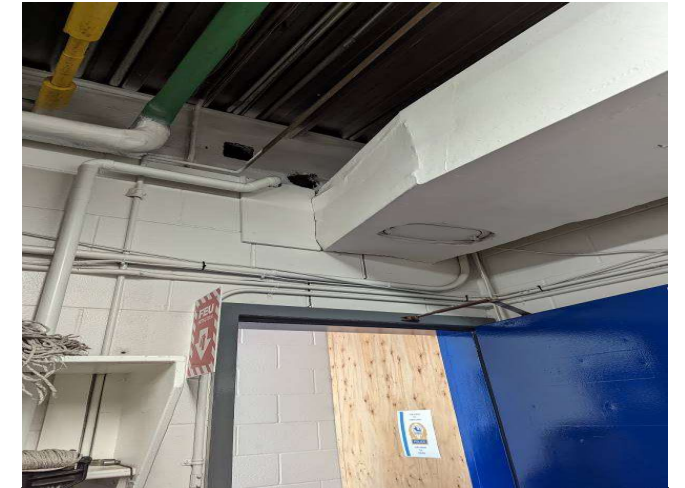
Mur de blocs

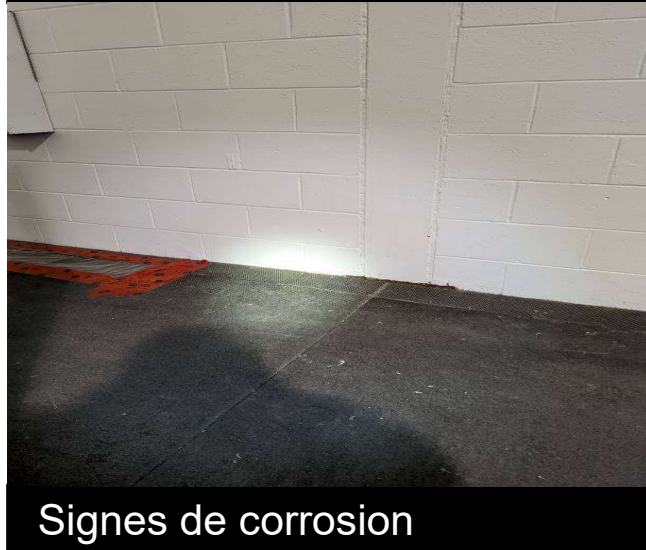
Signes de corrosion

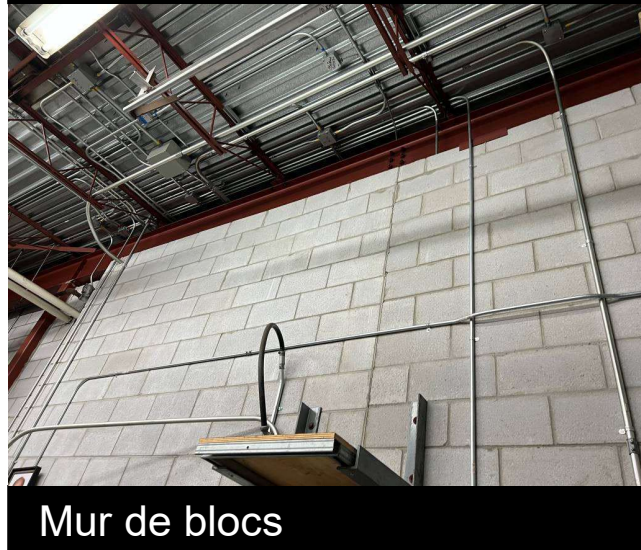
Mur de blocs

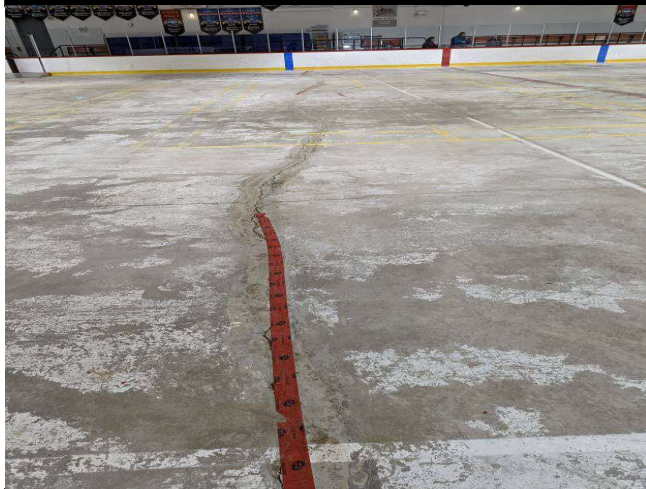
Fissures

- Patinoire composée d'une dalle structurale superposée à une dalle réfrigérante.
- Dalle repose sur les murs de fondation au pourtour et des colonnes au centre.
- Fissures importantes et traversantes sur toute la longueur de la patinoire.
- Plusieurs zones de dalle ayant une sous-capacité en flexion (faiblesse structurale importante).
- Résistance en cisaillement nulle à certains endroits en raison des fissures. Danger structural.
- Nombreuses autres fissures de moindre envergure sur l'ensemble de la dalle.
- Drains de patinoire endommagés.
- Importante accumulation d'eau au vide technique (sous la dalle de patinoire).
- Nappe phréatique haute et sols imperméables (argileux).
- Profondeur insuffisante des semelles (dommages causés par le gel).
- Dénivellations importantes entre le centre et le bord de la patinoire.
- Vide technique non chauffé.

À court terme, il est recommandé d'installer de l'étalement (renforts) le long des fissures profondes afin d'assurer l'intégrité structurale de la dalle et la sécurité des utilisateurs. [...] Installer un système de drainage et de chauffage. Ces mesures permettraient d'éviter des dommages supplémentaires à la dalle en attendant qu'elle soit reconstruite.

À court-moyen terme, il est recommandé de démolir et reconstruire la dalle structurale, les colonnes et murs de fondation soutenant la dalle. Installation d'un système d'évacuation des eaux dans le vide technique.

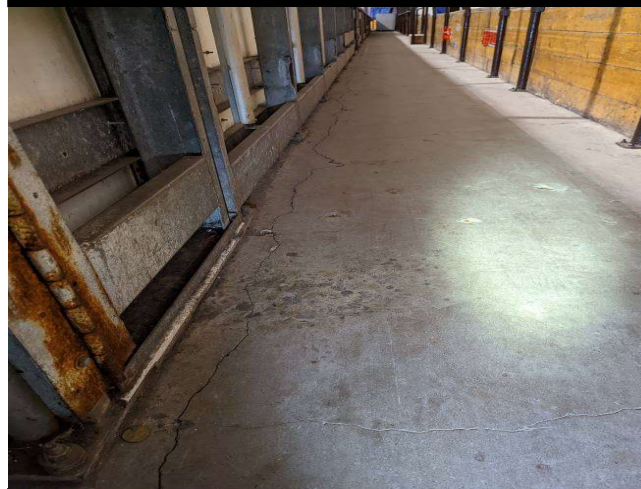
Fissures

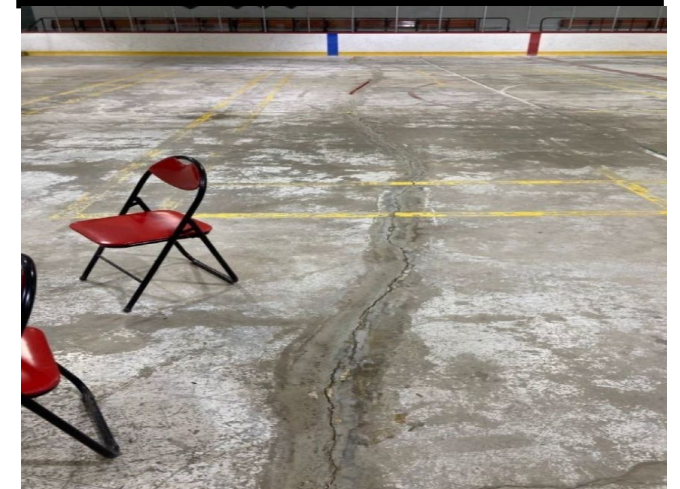
Fissures

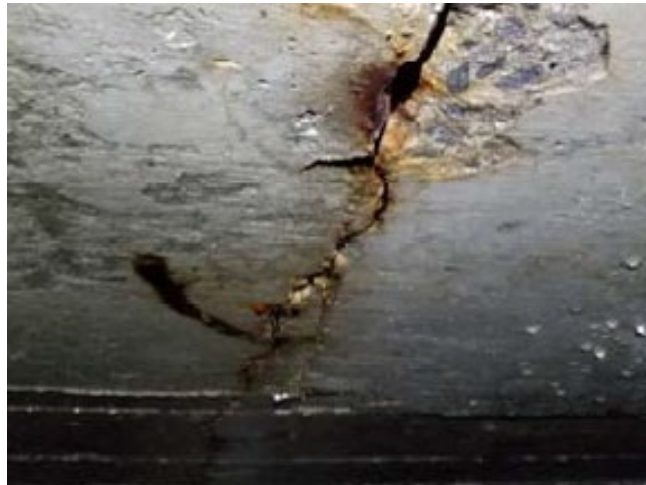
Fissures (sous la dalle)

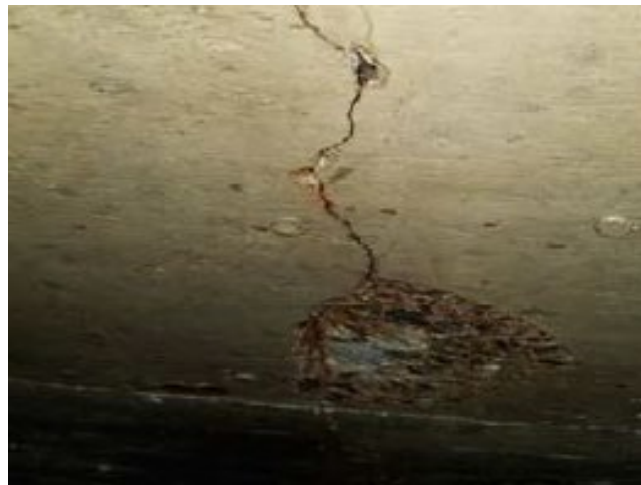
Fissures (sous la dalle)

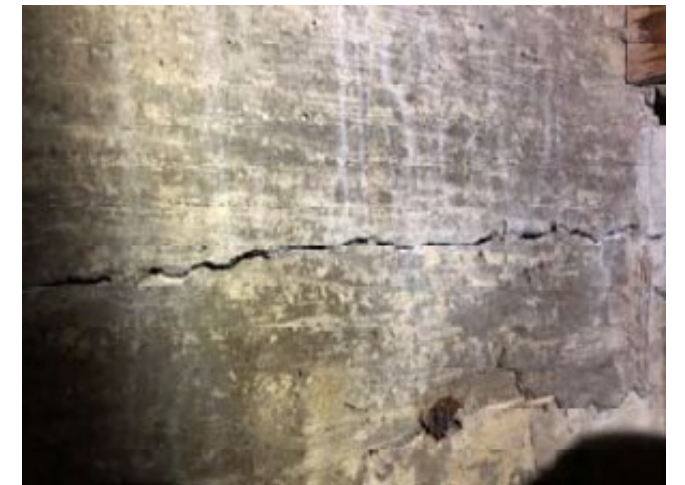
Fissures (sous la dalle)

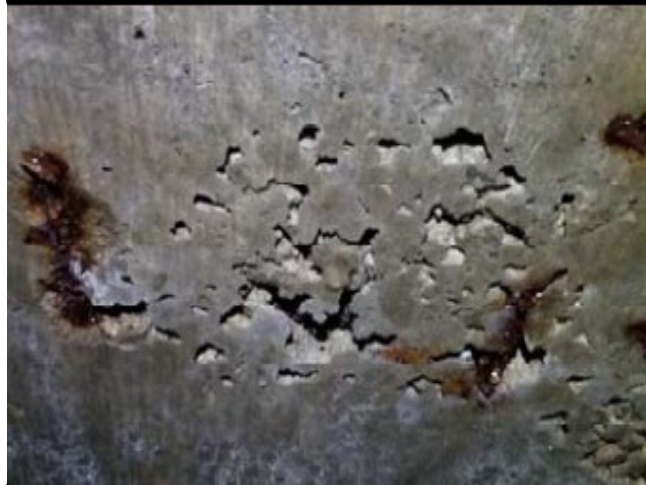
Corrosion

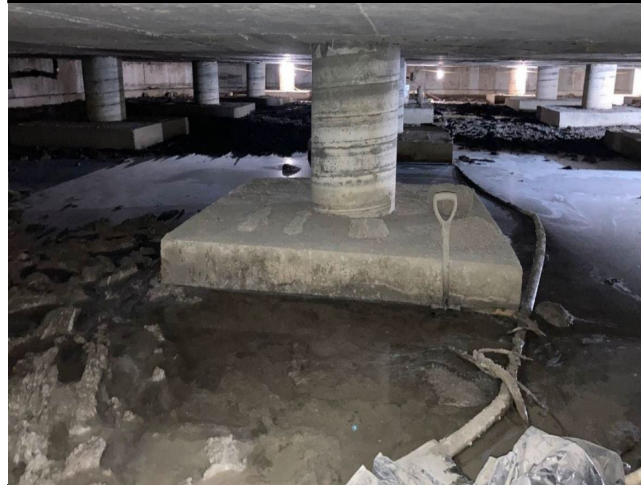
Sol saturé d'eau

Le rabattement du niveau d'eau dans le vide sanitaire implique des travaux de drainage considérables avec l'installation de nombreux drains et un pompage prolongé afin de pouvoir assécher convenablement le vide sanitaire. L'ampleur des travaux s'annonce fastidieuse en considérant les conditions de travail (sans machinerie) dans le vide sanitaire. [...]

Dans ces conditions, une alternative devrait être envisagée pour le support de la dalle actuelle étant donné la complexité et le coût élevé des travaux du rabattement d'eau à réaliser.

Pieutage : [...] l'option de consolider la dalle par l'installation de pieux depuis le dessus de la dalle structurale supportant la glace de l'aréna pourrait être considérée par l'ingénieur en structure. Cette solution implique néanmoins de forer à travers la dalle actuelle.

Nouvelle dalle : Une autre alternative avec un objectif de réfection de la dalle au long terme serait de mettre en place une nouvelle dalle de béton sur sol. [...]

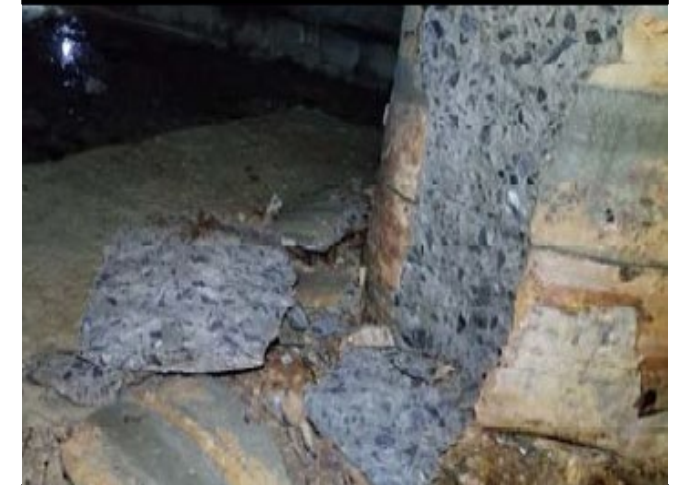
Effritement

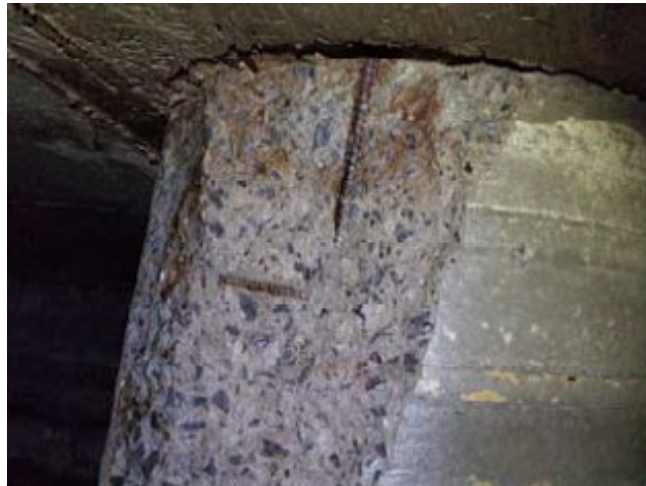
Effritement

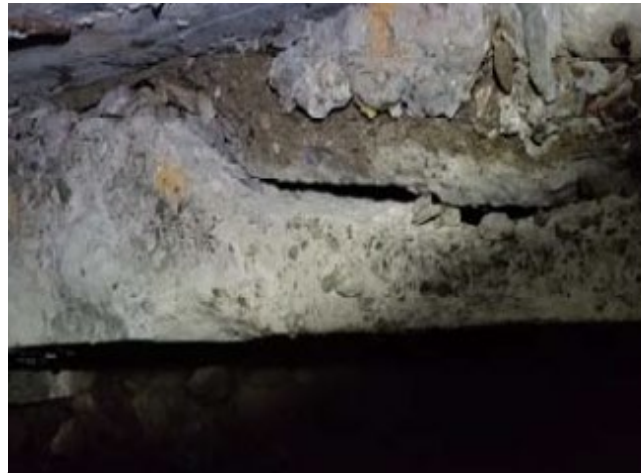
Effritement

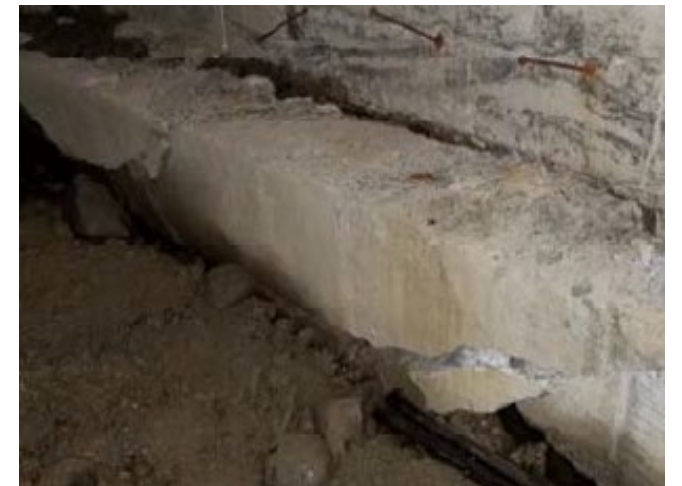
Effritement

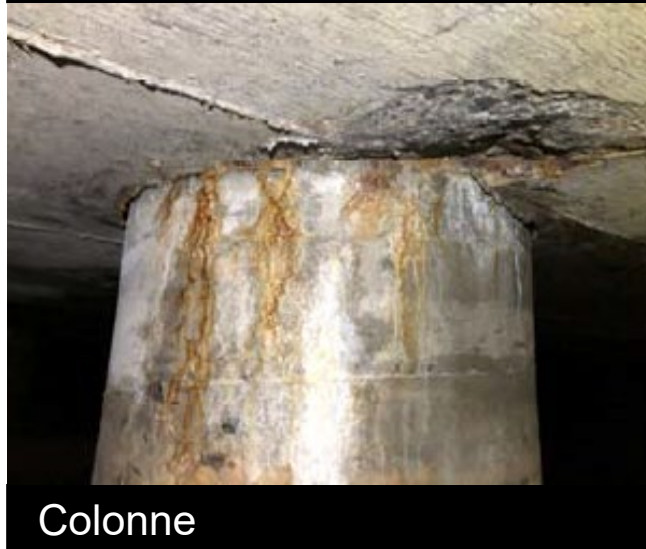
Colonne

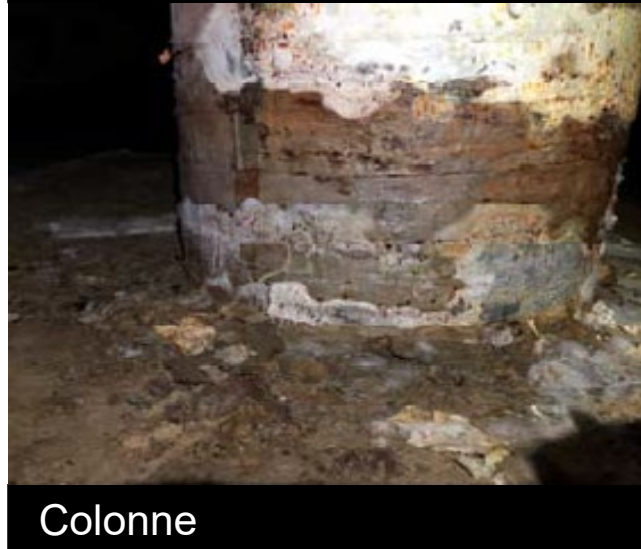
Colonne

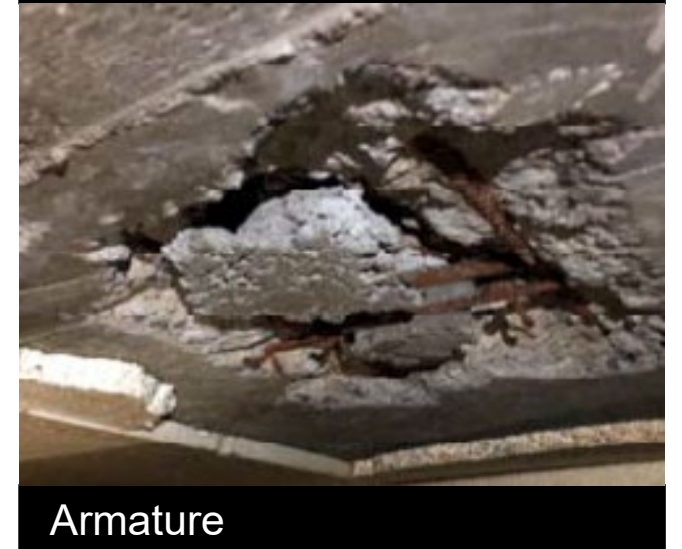
Armature

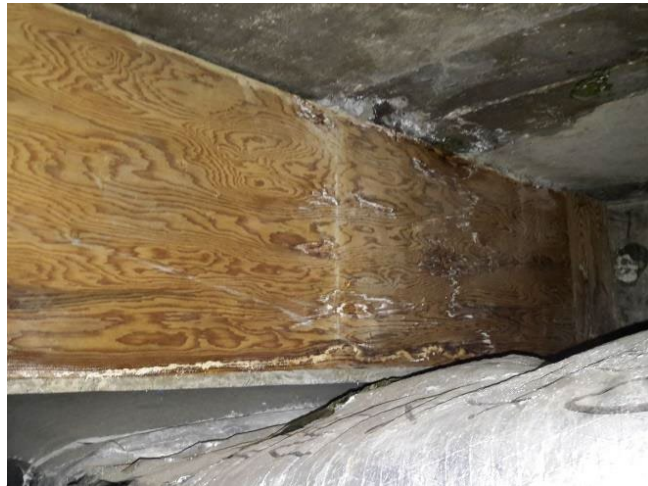
Moisissures

[...] la présente évaluation a permis d'établir la présence d'une croissance de moisissure sur des matériaux dans le vide sanitaire. Des travaux de décontamination fongique devraient être effectué selon les normes professionnelles actuelles.

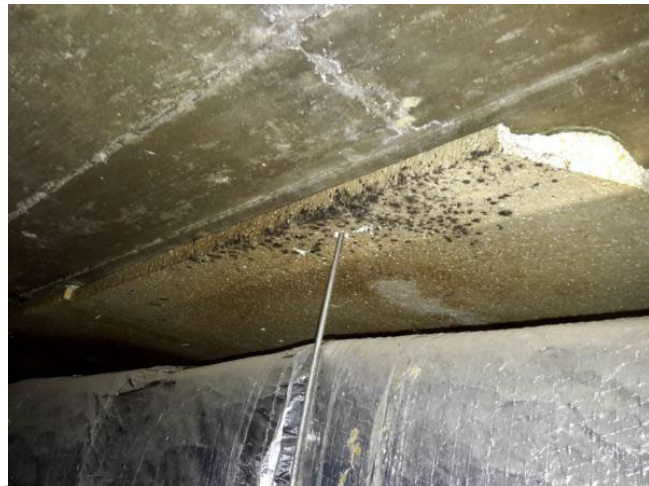
Moisissures

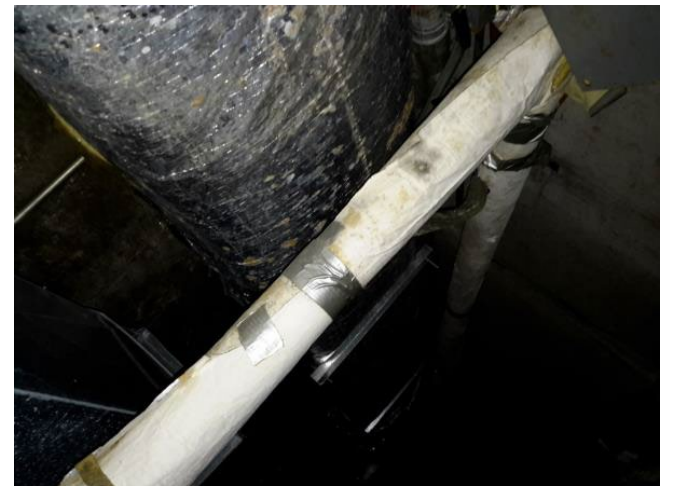
Moisissures

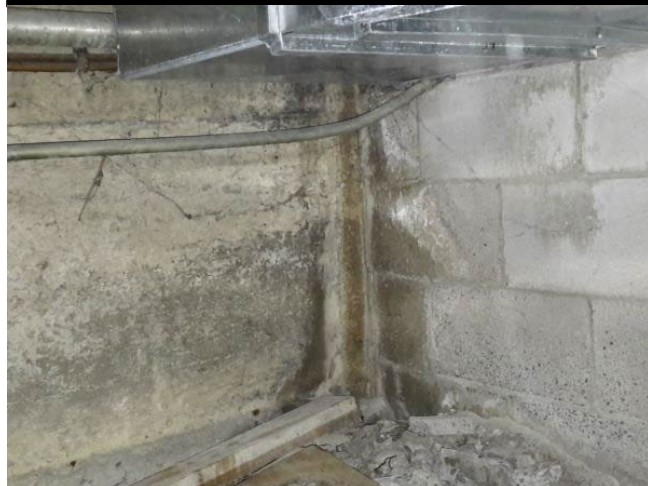
Infiltrations

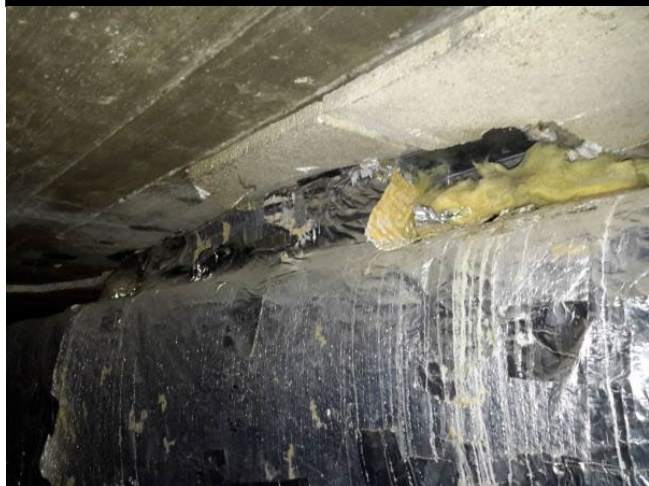
Coulisses d'eau

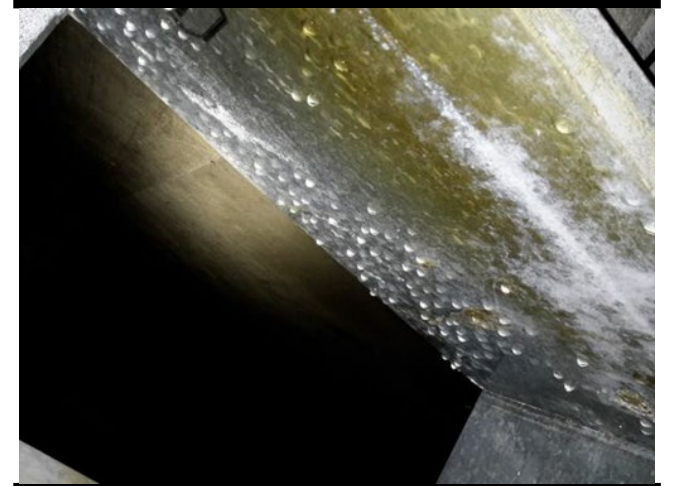
Condensation

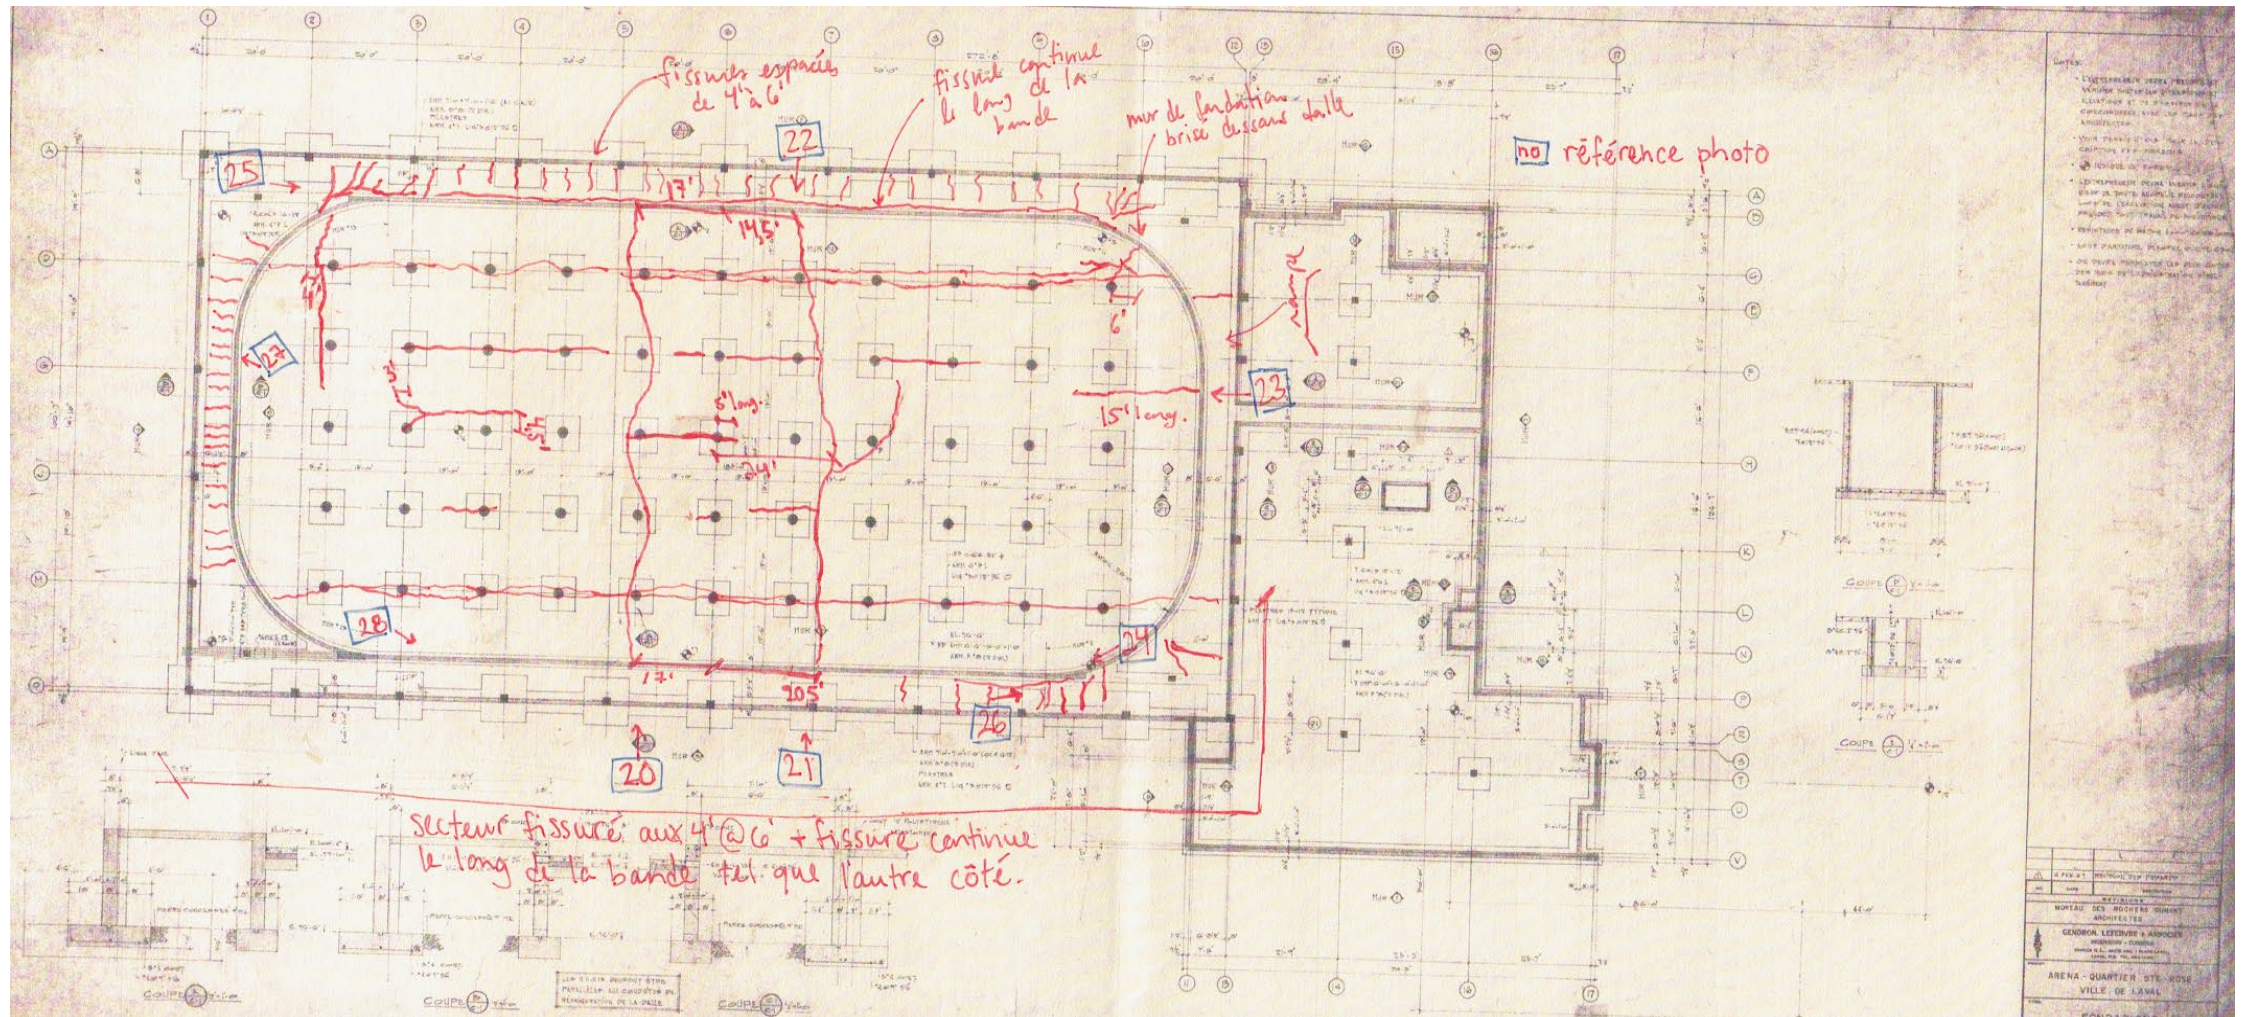
Résumé des déficiences structurales au dessus de la dalle

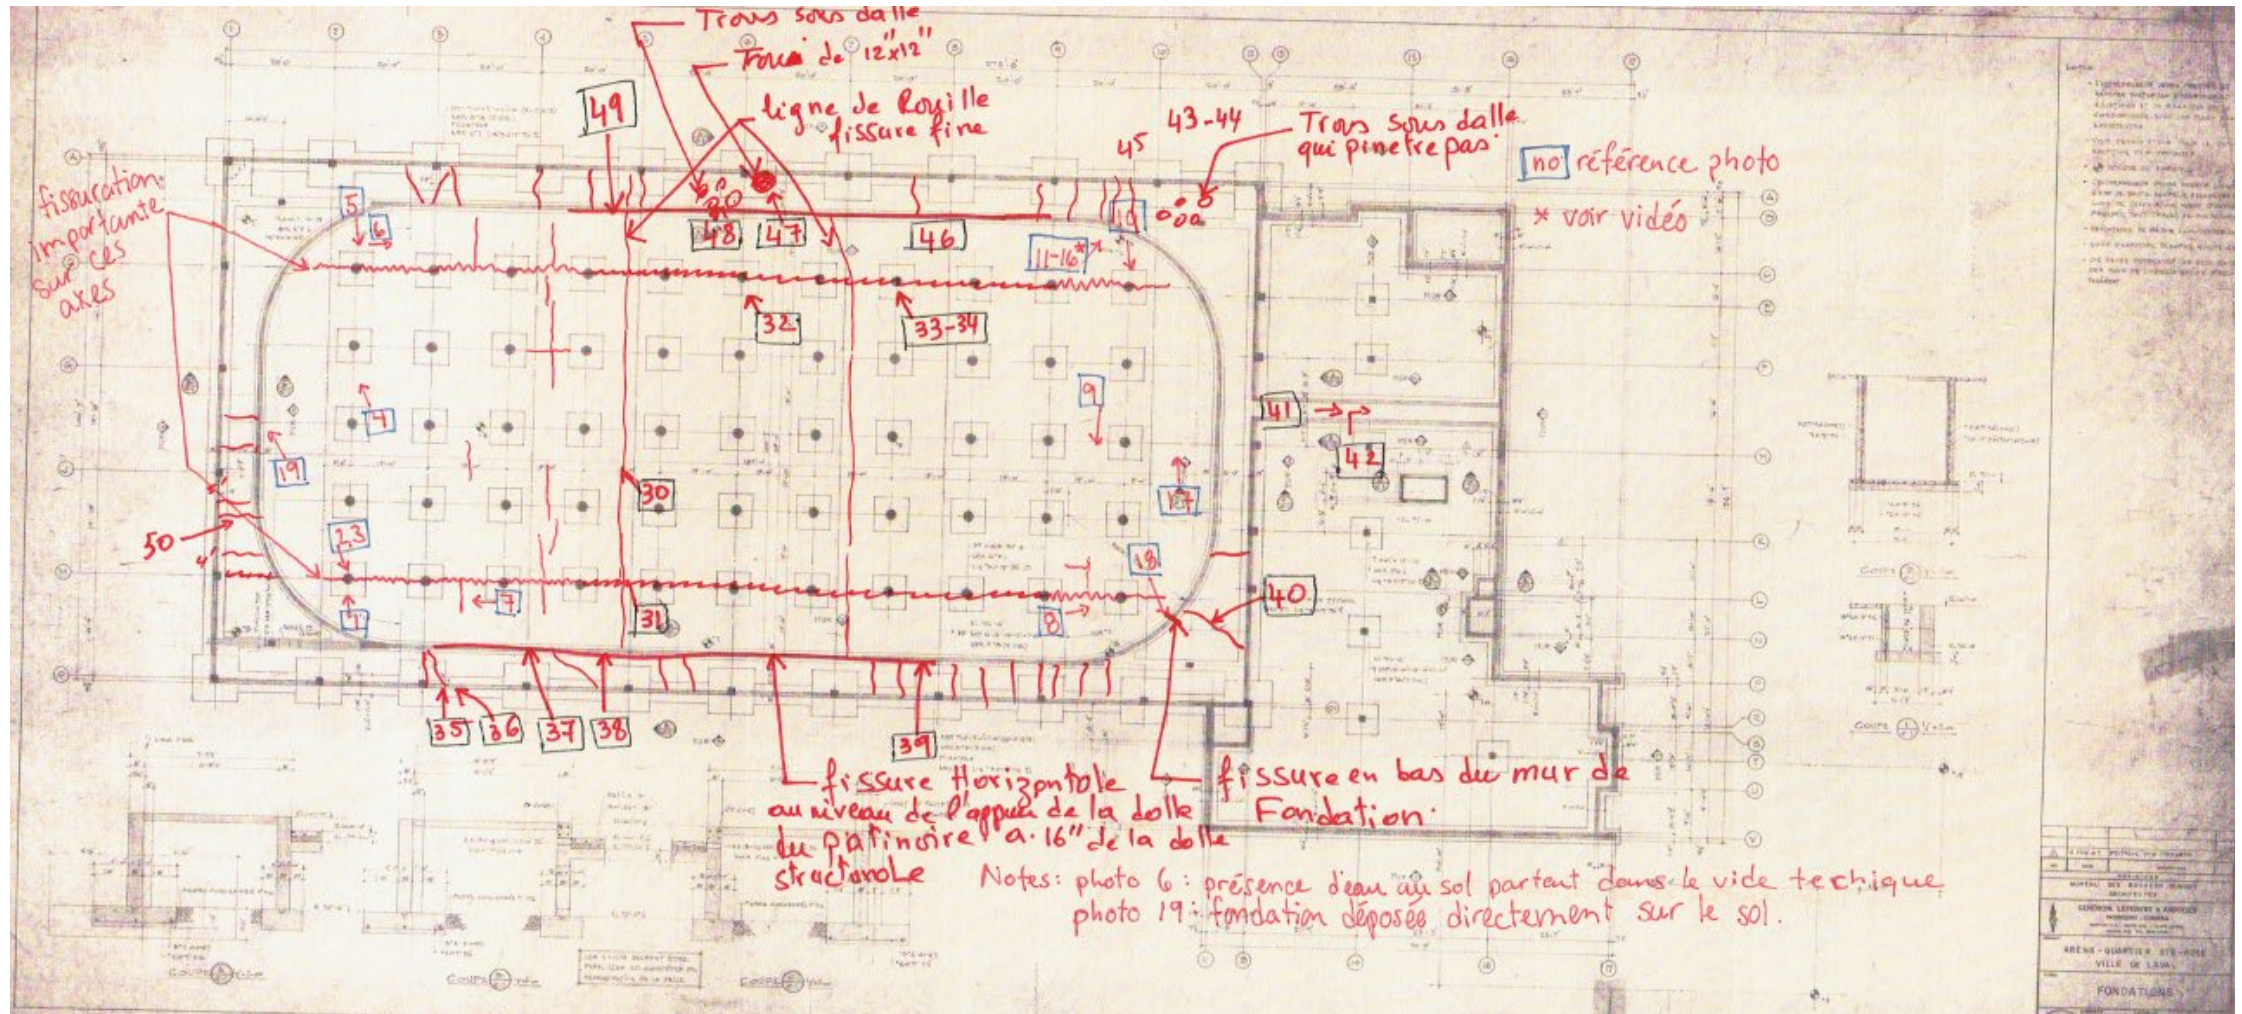
Résumé des déficiences structurales sous la dalle (vide sanitaire)
