Rapport au comité de démolition

Demande d'autorisation de démolition d'un immeuble

Objet	Demande de démolition d'un immeuble patrimonial assujetti au règlement L-12507 concernant la démolition d'immeubles.
Numéro du dossier	DE-2025-21
Requérant(e)	Cédric Simard et Véronique Parent, propriétaires
Représentant(e)	Cédric Simard
Localisation	73, rue Lahaie
Lot(s) du cadastre du Québec	1 069 667
Zone	T4.4-5553
District électoral	(4) Pont-Viau

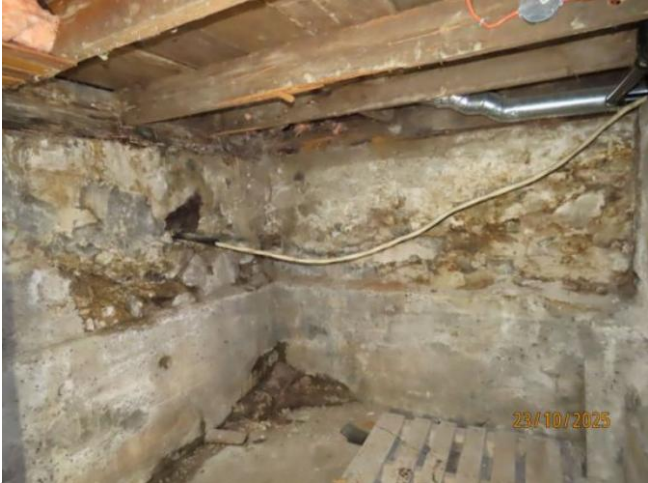
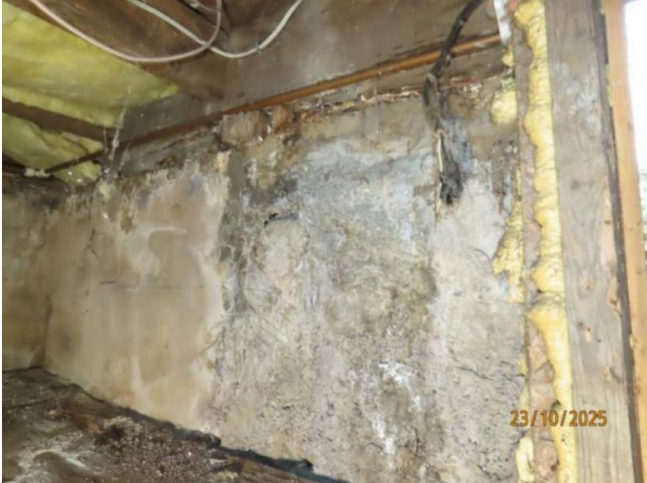
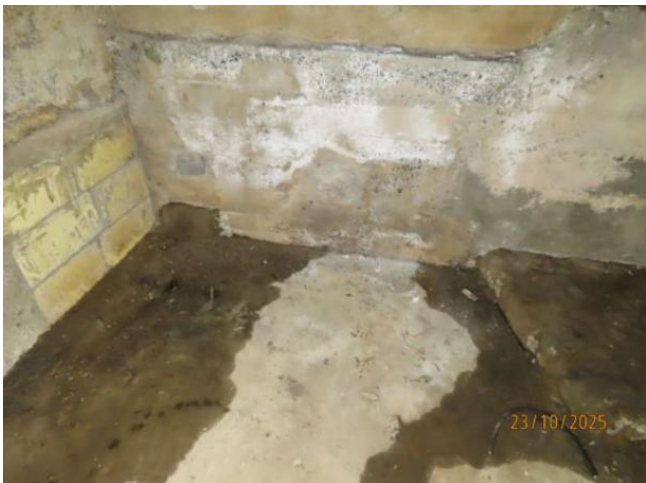
Fondation

- Alimentation électrique, arrivée d'eau et alimentation en gaz sont coupés.
- Plusieurs types de fondation: Béton coulé, bloc de béton, pierres.
- Travaux antérieurs d'abaissement de dalle.
- Béton d'origine présente des signes de vieillissement et de détérioration: fissure, efflorescence, taches sombres et traces d'humidité.
- Décollement du crépi.
- Présence d'eau sur la dalle de béton au sous-sol.
- Dénivellations marquées observées des planchers.
- Humidité, pourriture et noircissement observés de la structure de bois (réduction de la capacité portante).
- Solive de rive non isolée et sans pare-vapeur.
- Présence d'insectes xylophages (mange le bois).

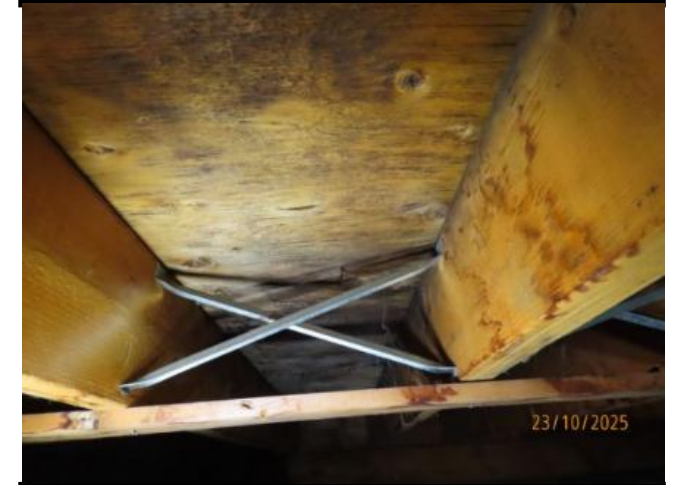
Platelage toiture

- Mur porteur endommagé au rez-de-chaussée.
- Colonnes d'acier au sous-sol mal positionnées.
- Cernes d'eau séchés, zones décolorées et noircies observées sur le platelage de la toiture.
- Dégagement insuffisant entre le revêtement extérieur et le sol.
- Présence de plusieurs dommages à la maçonnerie (fissures, effritement, joints détériorés et briques peintes).
- Présence de signes de corrosion sur la cornière d'acier.
- Présence de fissures et d'effritement sur les allèges et les linteaux.
- Descente d'escalier menant au sous-sol en mauvais état.
- Gondolement et déformation au niveau de la toiture.
- Ouverture de l'ancien conduit de cheminée mal scellée.

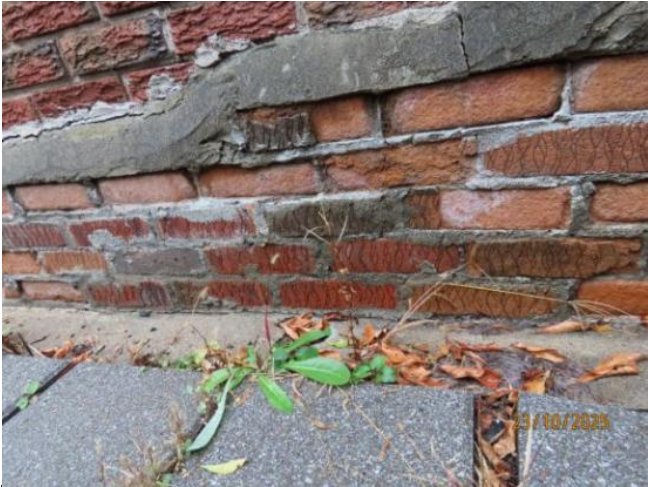
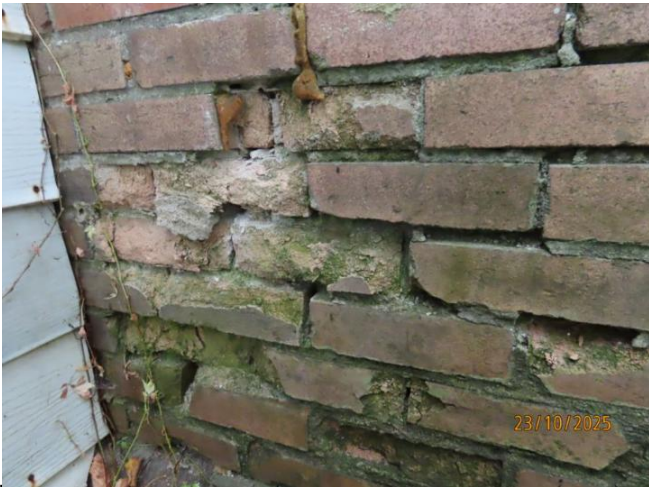
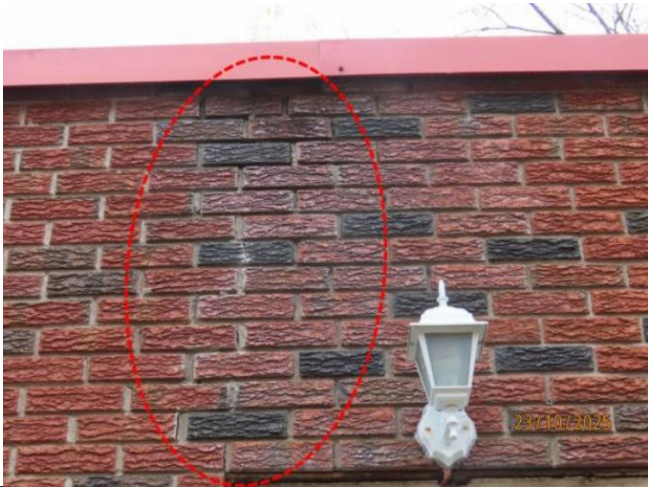
Maçonnerie

- Brique repose sur une cornière d'acier et non sur la fondation.
- Cornière présente des signes de corrosion avancée.
- Brique du côté droit n'est pas posée sur le même plan vertical.
- Mauvaise qualité des joints de maçonnerie.
- Travaux de sous-œuvre réalisés sur la fondation d'origine (moins de 6 pieds de hauteur).
- Mur de fondation arrière (fondation d'origine) ainsi que l'agrandissement et la descente d'escalier sont en très mauvais état et doivent être démolis et reconstruits.
- Colonnes au sous-sol à remplacer et repositionner, car non adéquat.
- Structure du plancher doit être révisée pour être conforme aux normes actuelles.
- Murs extérieurs en pièce sur pièce ne peuvent supporter un 2^e étage.
- Éléments porteurs de la toiture ont été enlevés.
