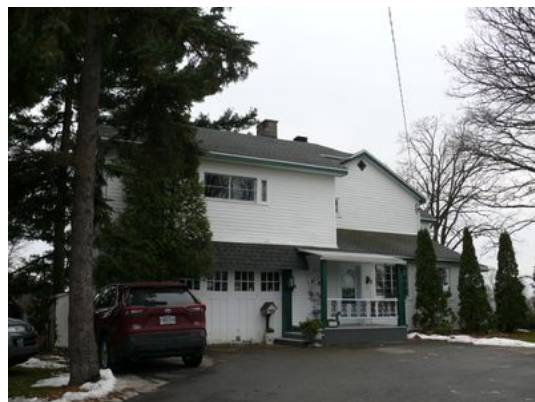
2019\_65005\_1EAV\_4200\_02\_01

La résidence semble en bon état.

La maison a connu des agrandissements multiples, ce qui rend le volume d'origine difficilement lisible. Des fenêtres et des portes ont été changées. La toiture est revêtue de bardeaux d'asphalte. Plusieurs composantes traditionnelles ont néanmoins été conservées : revêtement en bois, certaines fenêtres en bois dotées de chambranles, garde-corps en fonte, porte en bois.

Conserver la composition et la volumétrie générales.  
Conserver tous les éléments anciens ou de facture traditionnelle (revêtement en bois, portes et fenêtres en bois, chambranles, balustrade en fonte, etc.) et veiller à leur entretien.

Idéalement, lors du remplacement des fenêtres, uniformiser les modèles en privilégiant des fenêtres en bois dotées de carreaux.  
Remplacer la porte actuelle en métal par une porte à panneaux en bois avec un vitrage.

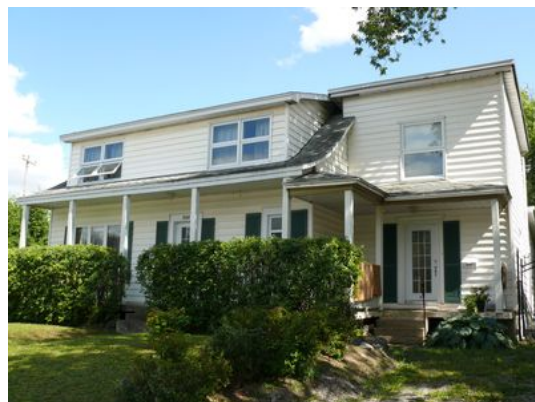
2021\_65005\_ABDE\_3592\_08\_02

La résidence semble en bon état.

Cette maison, qui donnait autrefois sur le boulevard Lévesque Est, a maintenant sa façade tournée vers la rue Abbé-Desrosiers sur ce qui était jadis sa façade arrière. Bien que la volumétrie d'origine de la maison soit encore reconnaissable, la maison a subi plusieurs modifications, pour la plupart réversibles. Elle a de plus été agrandie du côté droit. Aucune composante ancienne n'a été conservée.

Conserver la composition générale du corps de bâtiment principal, la disposition des ouvertures et la volumétrie.

Bien que le bardeau d'asphalte puisse constituer un choix acceptable pour la toiture de la résidence et de l'auvent, la tôle traditionnelle (pincée, à baguettes, à la canadienne) demeure une meilleure option.

Restaurer le revêtement en bois d'origine s'il se trouve probablement encore sous le parement et s'il est en bon état. Sinon, remplacer le revêtement actuel par un revêtement de planches de bois horizontales et compléter avec des chambranles et des planches cornières.

Remplacer les fenêtres actuelles par des modèles à battants en bois jumelés, à grands carreaux.

Retirer les faux volets.

Privilégier des portes en bois, à panneaux, avec un vitrage.
