Inventaire du patrimoine architectural de la Ville de Laval

Fiches d'inventaire – CHOMEDEY

Janvier 2018

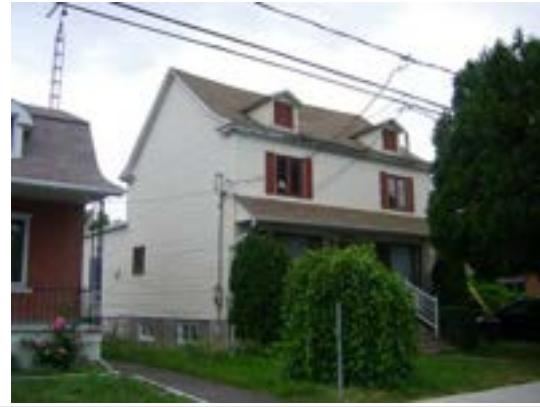
2016_65005_2RUE_3757_02_01

La maison est bien entretenue. Elle se trouve dans un bon état physique.

La majorité des composantes sont de facture contemporaine comme les revêtements extérieurs, les fenêtres et les portes. Les dimensions des fenêtres du rez-de-chaussée ont été agrandies. Une marquise a été ajoutée et ne s'intègre pas de façon harmonieuse à la maison. La corniche avec modillons, les retours d'avant-toit et les contrevents des lucarnes ont été préservés.

Remplacer le revêtement extérieur actuel par un revêtement en planches de bois horizontales et ajouter des chambranles et des planches cornières pour compléter le décor.

Installer un revêtement en tôle traditionnelle sur la toiture et sur l'avant.

Remplacer les fenêtres actuelles par des modèles à battants avec de grands carreaux.

Installer des portes en bois de style traditionnel avec un vitrage.

Remplacer le garde-corps actuel par une balustrade en bois de style traditionnel.

Revenir aux dimensions d'origine des ouvertures de fenêtre. Supprimer la marquise.

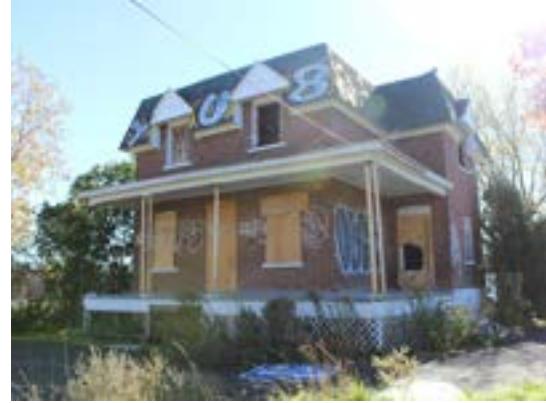
La toiture en bardage de bois est en très mauvais état (surtout façade ouest), les ouvertures sont, pour la plupart condamnées; la galerie est mal en point et les colonnes ont été remplacées par des appuis temporaires (2X4); l'escalier principal est manquant et l'escalier secondaire de la galerie est très précaire (il manque même une marche); Quelques dégradations ont été notées au niveau des fondations et de la maçonnerie des murs; présence importante de graffitis sur tout le bâtiment; les gouttières sont inexistantes, tombées ou rouillées.
