Inventaire du patrimoine architectural de la Ville de Laval

Fiches d'inventaire – DUVERNAY

Janvier 2018

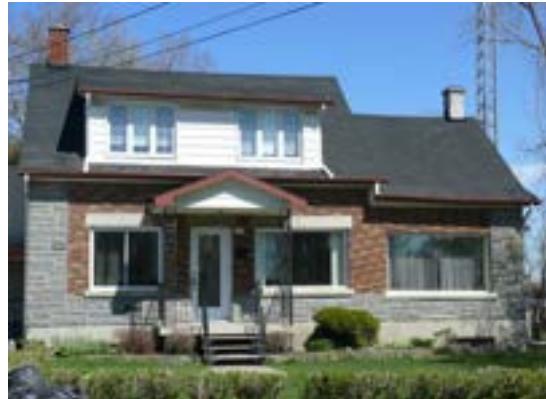
2016_65005_BASF_5119_01_01

La maison a subi plusieurs altérations et ne possède presque plus d'éléments traditionnels d'origine. Modification au niveau de la volumétrie : un petit volume a été ajoutée à la façade droite ainsi qu'un marché d'alimentation à la façade gauche. Ouvertures de fenêtres agrandies sur la façade principale.

Uniformiser les revêtements extérieurs en installant un revêtement en planches de bois horizontales. Ajouter des chambranles et des planches cornières pour compléter le décor.

Installer un revêtement en tôle traditionnelle sur la toiture.

Revenir aux dimensions originelles des ouvertures de fenêtre.

Remplacer les fenêtres actuelles par des modèles en bois à battants à grands carreaux.

Installer une porte en bois de style traditionnel avec un vitrage.

Revenir à une galerie qui couvre la façade principale, surmontée d'un auvent recouvert de tôle traditionnelle et complétée d'une balustrade de bois avec des poteaux tournés.

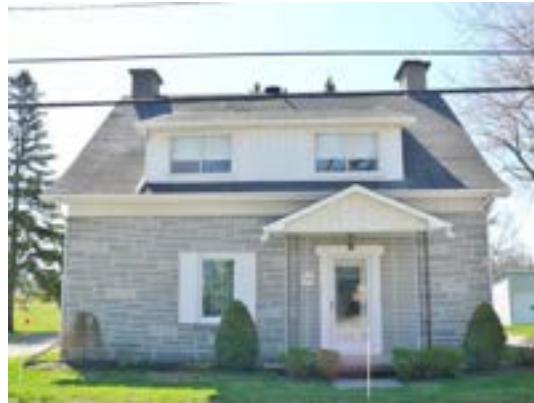
2016_65005_BASF_5220_01

La maison est bien entretenue. Elle se trouve dans un bon état physique.

La maison a subi plusieurs altérations et ne possède presque plus d'éléments traditionnels d'origine. Possible modification dans la disposition des ouvertures de la façade principale. Volumétrie intacte.

Uniformiser les revêtements extérieurs en installant un revêtement en planches de bois horizontales. Ajouter des chambranles et des planches cornières pour compléter le décor.

Installer un revêtement en tôle traditionnelle sur la toiture.

Remplacer les fenêtres actuelles par des modèles en bois à battants à grands carreaux.

Installer une contre-porte en bois de facture traditionnelle.

Installer une galerie qui couvre la façade principale, surmontée d'un auvent recouvert de tôle traditionnelle et complétée d'une balustrade de bois avec des poteaux tournés.

Supprimer les faux volets.

Installer un revêtement en bois (planches horizontales ou bardage) sur la lucarne, compléter avec des chambranles.

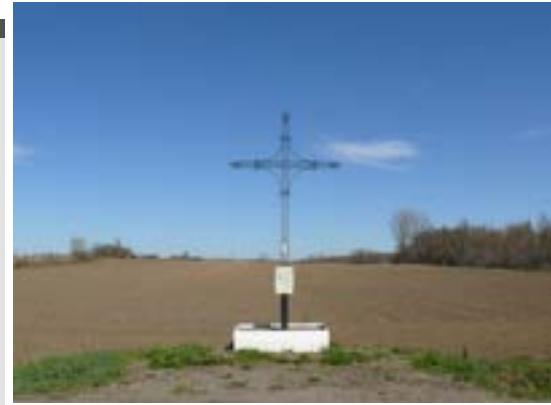
2016_65005_BASF_5650_01_01CC

Le panneau a de la moisissure.

Conserver le panneau et veiller à mieux le protéger de la moisissure.
