# Inventaire du patrimoine architectural de la Ville de Laval

Fiches d'inventaire – LAVAL-DES-RAPIDES

Janvier 2018

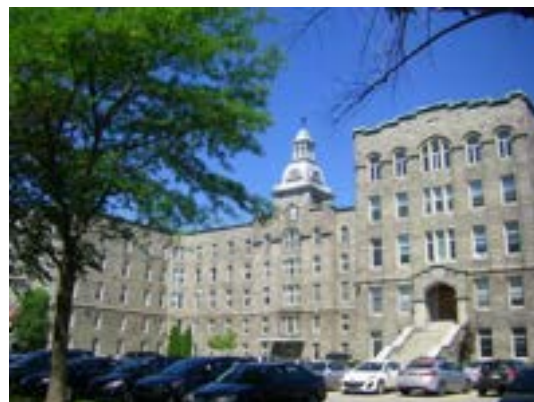
2016\_65005\_CARO\_0304\_01\_01

L'immeuble présente un bon état physique.

Malgré certaines modifications, l'immeuble a connu une évolution harmonieuse.

À l'exception des portes, conserver toutes les autres composantes et veiller à leur entretien.

Favoriser des portes et des fenêtres de conception traditionnelle en bois.

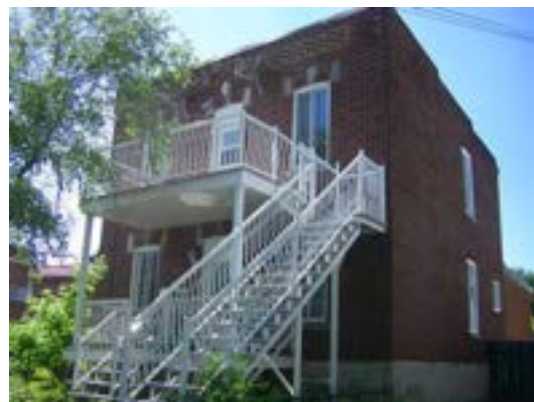
2016\_65005\_DERO\_0021\_08

Le bâtiment présente un bon état physique.

Portes et fenêtres remplacées. Impostes bouchées. Auvent supprimé au-dessus du balcon ayant laissé des traces sur la brique. Modification à la volumétrie à l'arrière. Modification d'au moins une ouverture sur la façade latérale gauche. Prolongements extérieurs contemporains.

Conserver la composition et la volumétrie générales ainsi que tous les éléments anciens ou de facture traditionnelle et veiller à leur entretien.  
Conserver les éléments du programme décoratif.

Remplacer les fenêtres actuelles par des modèles en bois à battants à grands carreaux ou des modèles à guillotine en bois. Installer des portes en bois de style traditionnel avec un vitrage. Rétablir les impostes.  
Choisir des éléments en bois et en métal pour les prolongements extérieurs.
