Inventaire du patrimoine architectural de la Ville de Laval

Fiches d'inventaire – LAVAL-OUEST et LES ÎLES-LAVAL

Janvier 2018

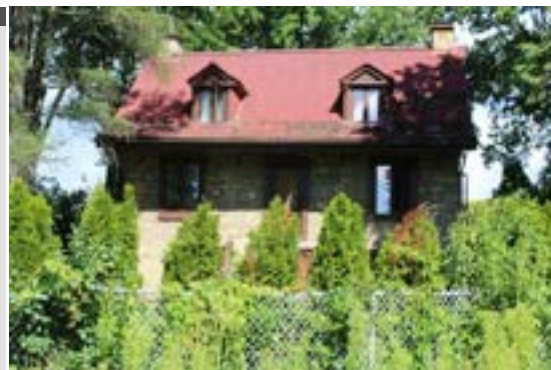
2016_65005_SROS_2355_01_03

La résidence semble en bon état.

Les portes et fenêtres ont été changées.

Installer un revêtement en tôle traditionnelle sur la toiture plutôt qu'une tôle de facture industrielle.
Remplacer les fenêtres actuelles par des modèles en bois à battants à carreaux.

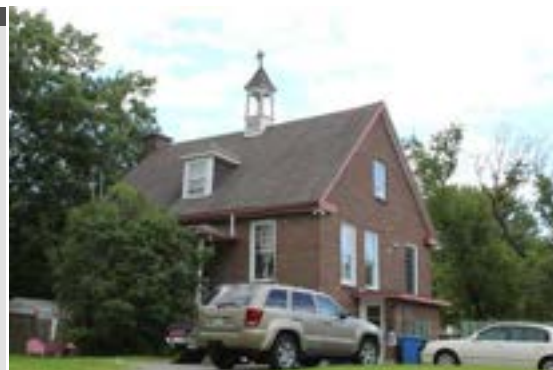
2016_65005_SROS_5000_08_02

Le bardeau d'asphalte se soulève à certains endroits.

Toutes les composantes actuelles sont récentes à l'exception du clocheton. La composition et la volumétrie d'origine ont été bien préservées.

Installer un revêtement en tôle traditionnelle sur la toiture.
Uniformiser les modèles de fenêtre en installant des modèles à guillotine en bois avec des petits carreaux dans la partie supérieure ou des meneaux.
Installer des portes en bois de style traditionnel avec un vitrage.

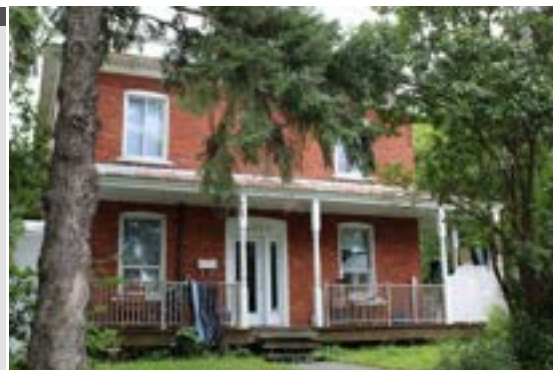
2016_65005_SROS_5050_01_02

La tôle sur l'auvent est oxydée.

Les portes, fenêtres et garde-corps sont de conception récente. Des volumes ont été ajoutés à l'arrière.

Remplacer les fenêtres actuelles par des modèles en bois à battants à grands carreaux ou des modèles à guillotine en bois.
Installer des portes en bois de style traditionnel avec un vitrage.
Remplacer le garde-corps actuel par une balustrade en bois de style traditionnel.
