# Inventaire du patrimoine architectural de la Ville de Laval

Fiches d'inventaire - LAVAL-SUR-LE-LAC

Janvier 2018

Porte de Laval-sur-le-Lac

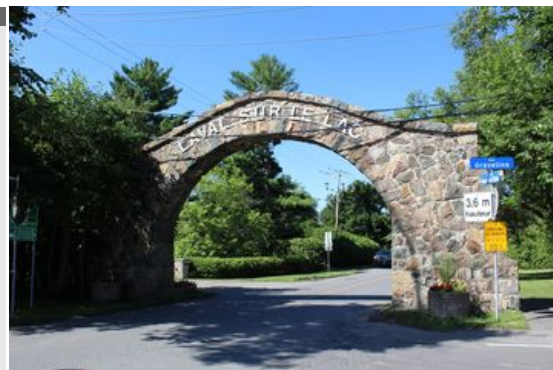
2016\_65005\_ERAB\_arche (2)

Le bien présente un bon état physique. Présence de graffitis.

Le bien ne semble pas avoir connu d'altération.

Conserver tel quel ce bien patrimonial et veiller à son bon entretien. Effacer les graffitis dès qu'ils apparaissent.

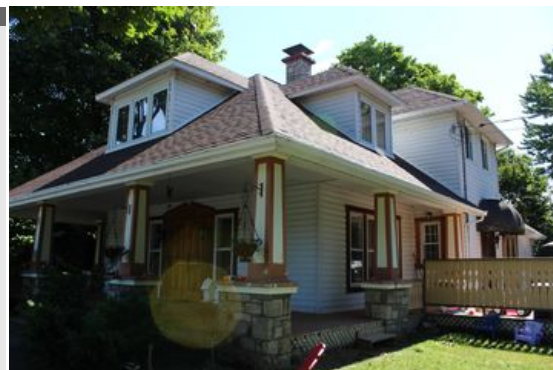
2016\_65005\_ERAB\_0328\_08\_01

La maison est bien entretenue. Elle se trouve dans un bon état physique.

Modifications au niveau des revêtements du toit et des façades et remplacement des fenêtres.

Remplacer le revêtement extérieur actuel par un revêtement en planches de bois horizontales ou de bardeaux de bois et ajouter des chambranles et des planches cornières pour compléter le décor.  
Installer un revêtement en tôle traditionnelle sur la toiture.  
Remplacer les fenêtres actuelles par des modèles à guillotine en bois. Installer des modèles à guillotine jumelés pour les grandes ouvertures de fenêtres.
