# Inventaire du patrimoine architectural de la Ville de Laval

Fiches d'inventaire – LAVAL–SUR–LE–LAC

Janvier 2018

Porte de Laval-sur-le-Lac

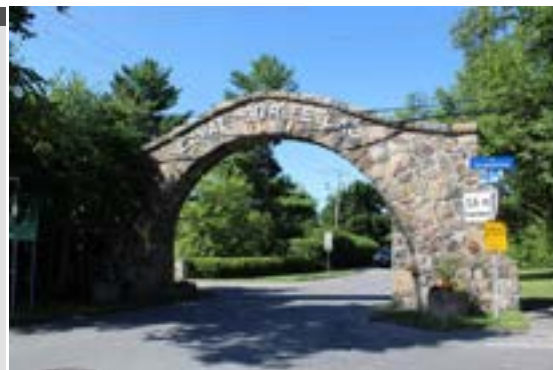
2016\_65005\_ERAB\_arche (2)

Le bien présente un bon état physique. Présence de graffitis.

Le bien ne semble pas avoir connu d'altération.

Conserver tel quel ce bien patrimonial et veiller à son bon entretien. Effacer les graffitis dès qu'ils apparaissent.

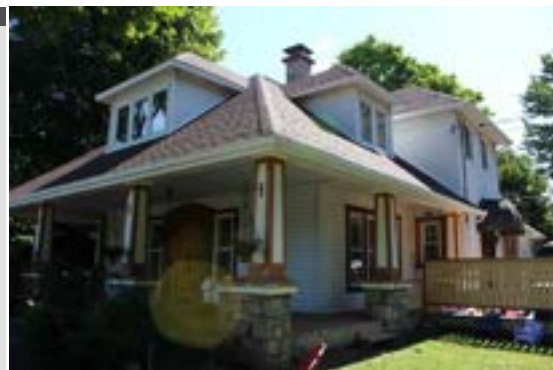
2016\_65005\_ERAB\_0328\_08\_01

La maison est bien entretenue. Elle se trouve dans un bon état physique.

Modifications au niveau des revêtements du toit et des façades et remplacement des fenêtres.

Remplacer le revêtement extérieur actuel par un revêtement en planches de bois horizontales ou de bardeaux de bois et ajouter des chambranles et des planches cornières pour compléter le décor.  
Installer un revêtement en tôle traditionnelle sur la toiture.  
Remplacer les fenêtres actuelles par des modèles à guillotine en bois. Installer des modèles à guillotine jumelés pour les grandes ouvertures de fenêtres.
