Rapport au comité de démolition

Demande d'autorisation de démolition d'un immeuble

Objet	Demande de démolition partielle d'un immeuble patrimonial assujetti au règlement L-12507 concernant la démolition d'immeubles.
Numéro du dossier	DE-2024-23
Requérant(e)	9414-3740 Québec inc., propriétaire
Représentant(e)	S/O
Localisation	3125, boulevard Saint-Elzéar Ouest
Lot(s) du cadastre du Québec	6 710 321 et 6 710 322
Zone	T4.4-2151
District électoral	(22) Fabreville-Sud

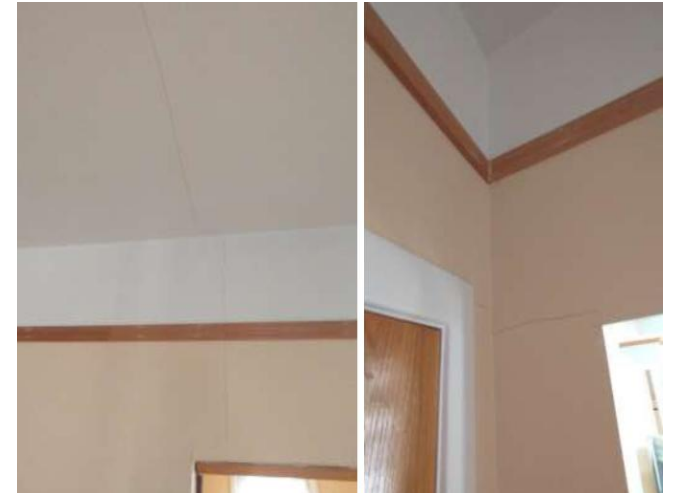
Fissures

- **Dalle sur sol du garage comporte plusieurs grosses et longues fissures.**
- Portes et fenêtres ne se ferment pas normalement, souvent coincées.
- Fissures apparentes sur les murs de gypse et sur le plafond.
- Dénivellation des planchers pouvant atteindre 4, 5 ou 6 pouces.
- Fissures sur les murs de fondation.
- Infiltrations d'eau par les fondations.
- Colonnes d'acier corrodées.
- Poutres principales en troncs d'arbre.
- Murs de fondation doivent être stabilisés pour remettre en bon état le bâtiment et le rendre sécuritaire (stabilisation par pieux).

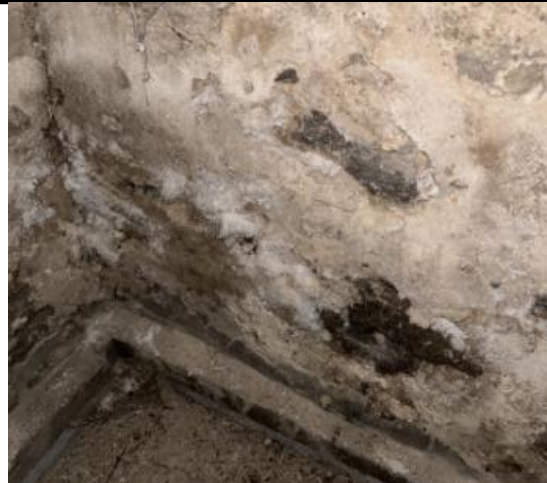
Fondation

- Déficiences importantes apparentes à l'intérieur du bâtiment, moins visibles à l'extérieure.
- Déficiences reliées pour la plupart aux fondations.
- Affaissement des fondations nécessitant des renforts avec pieux.
- Fondations nécessitant d'être isolées et étanchéifiées.
- Structure du plancher du rez-de-chaussée doit être renforcée.
- Estimation pour les travaux de fondations entre 150 000\$ et 200 000\$.

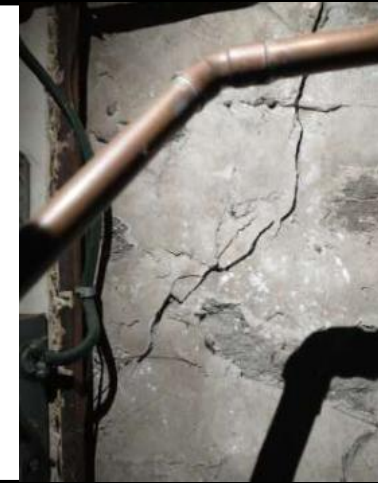
Fissure

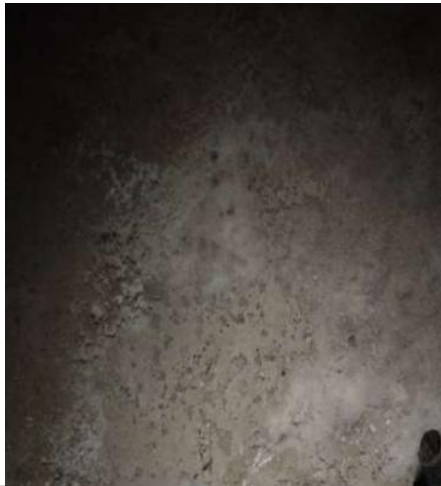
Dalle

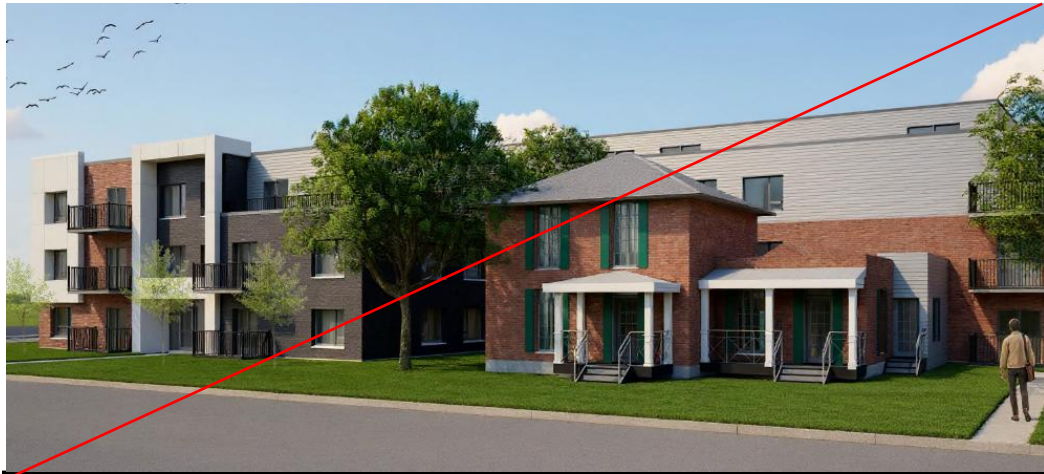
Architecture initiale

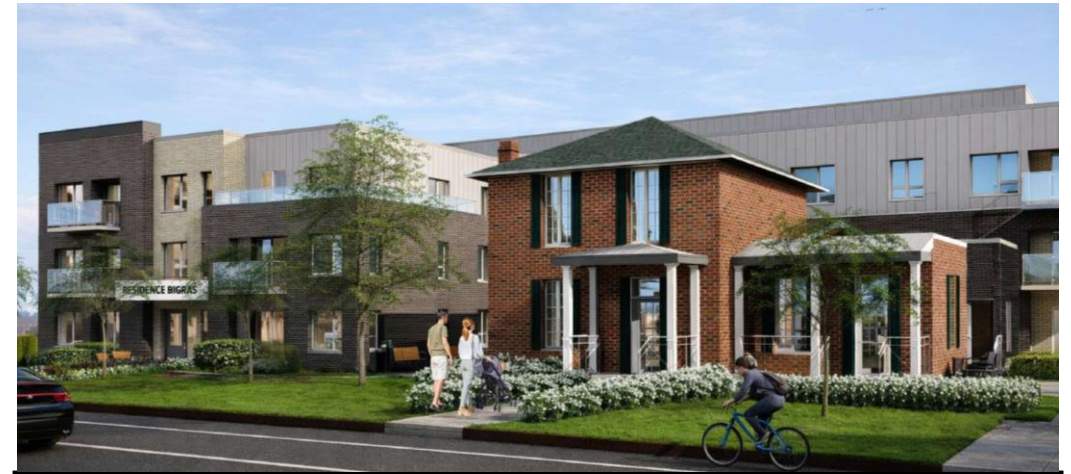
Architecture révisée

- Modification des choix de revêtement extérieur afin de mettre en valeur le bâtiment patrimonial conservé.
- Simplification des façades de l'agrandissement afin de mettre en valeur le bâtiment patrimonial conservé.
- Aménagement paysager autour du bâtiment patrimonial.

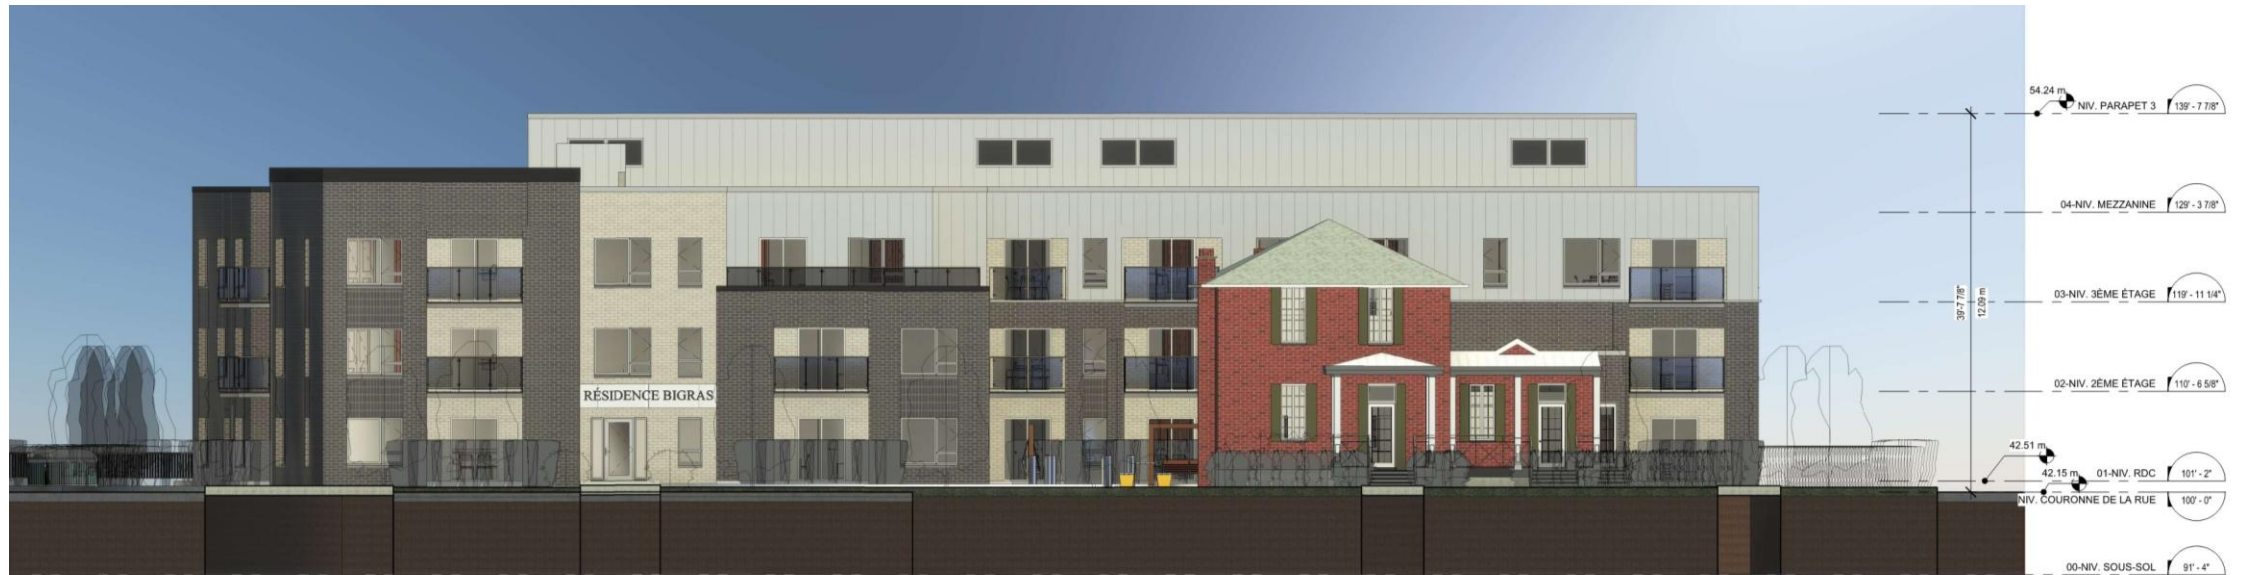
Élévation avant principale (boulevard Saint-Elzéar Ouest)

- Agrandissement comprenant 3 étages et un espace habitable hors toit.
- Majorité des balcons en loggia.
- Brique d'argile de la compagnie *Brampton Brick*, modèle *Contemporary* de couleur *Charcoal matt* et *Nordic matt*.
- Revêtement d'acier de la compagnie *Mac Métal*, modèle *MS1* de couleur *gris métallique*.
- Garde-corps en verre.

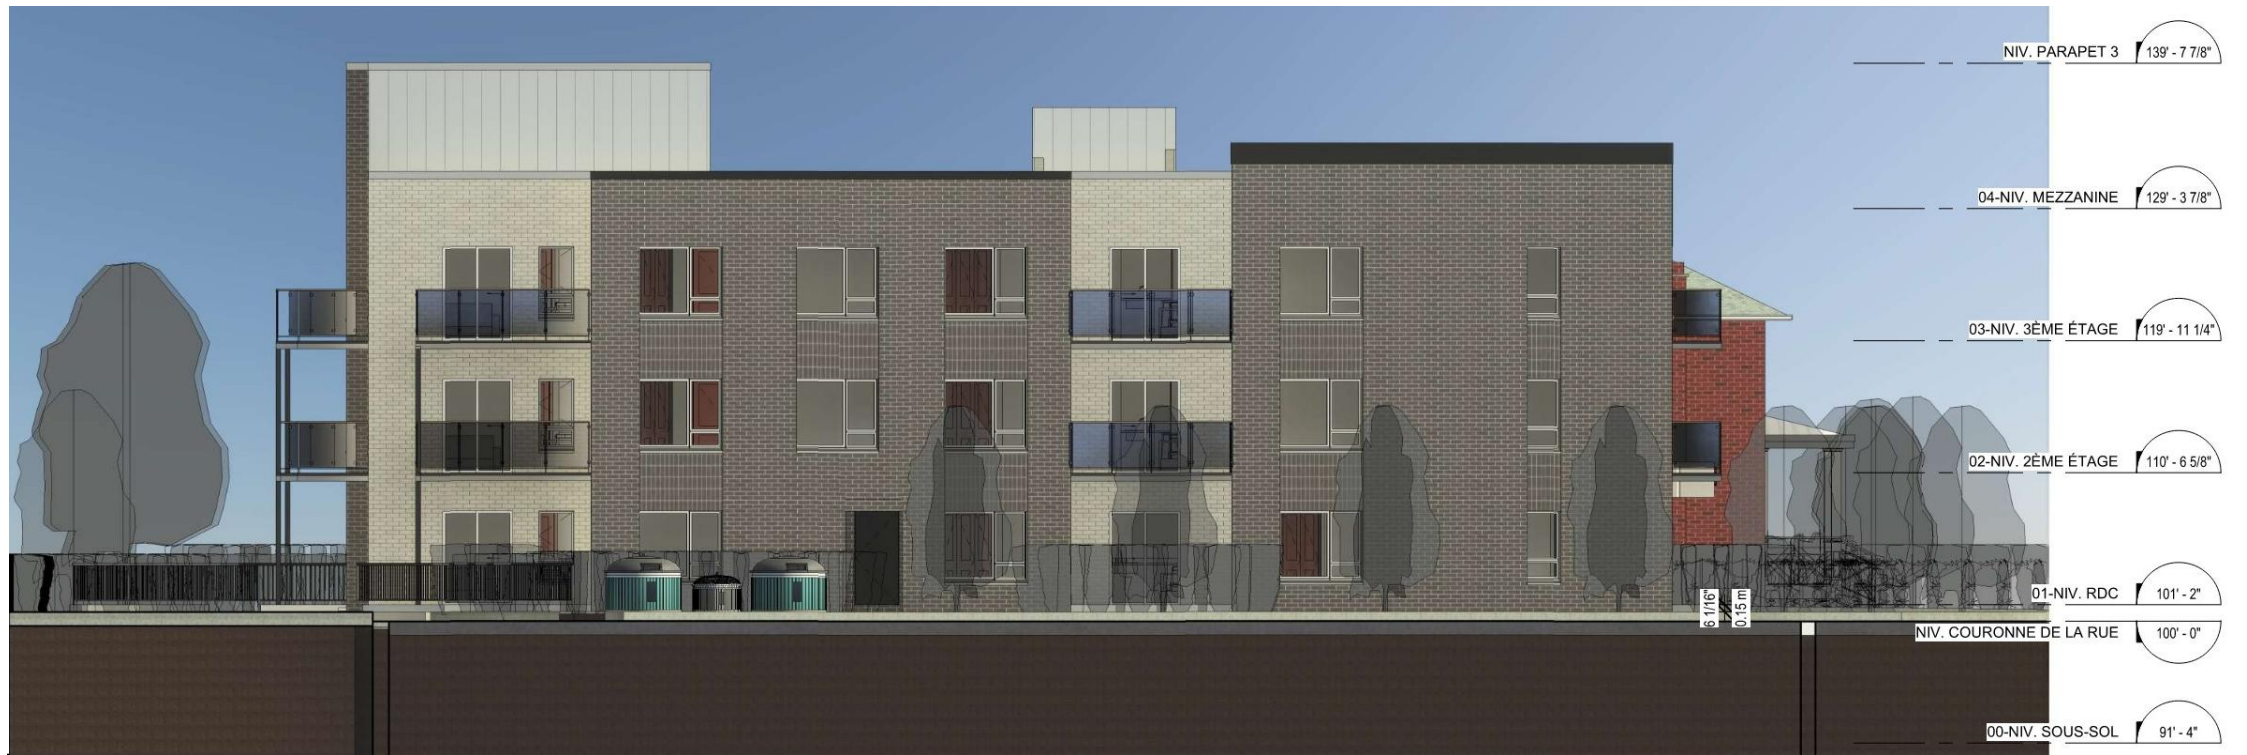
Élévation avant secondaire (boulevard Daniel-Johnson)

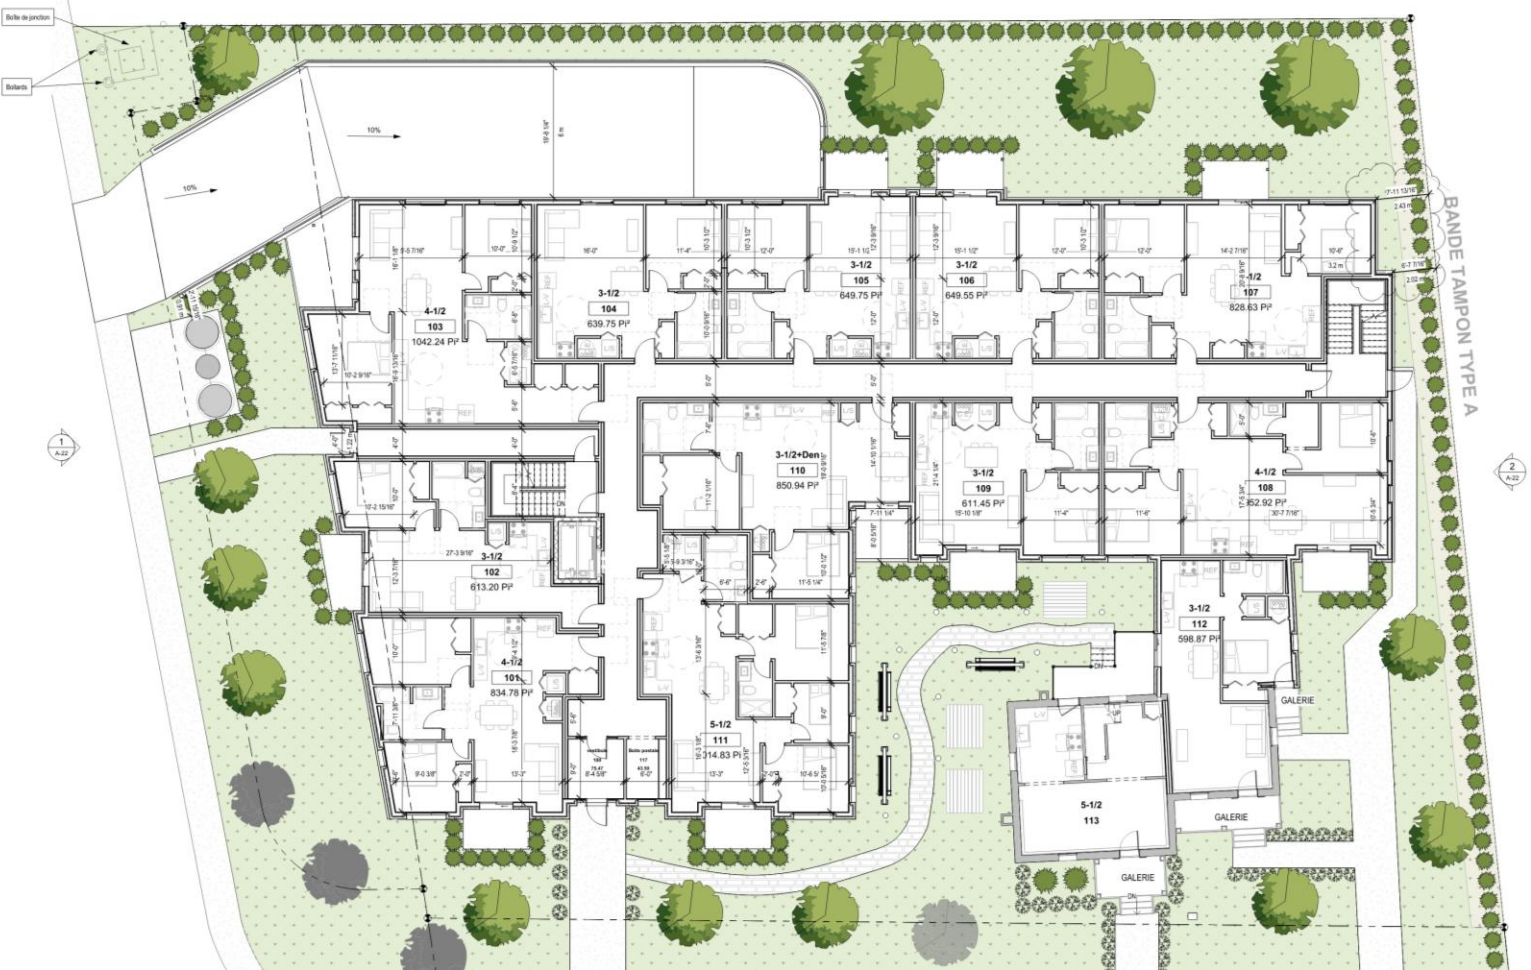
Plan du rez-de-chaussée

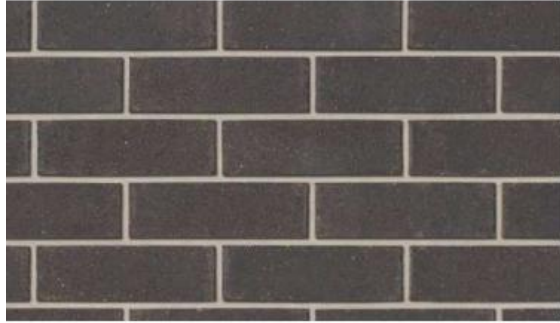
-BRIQUE D'ARGILE DE BRAMPTON BRICK
SÉRIE CONTEMPORARY
-COULEUR: CHARCOAL MATT
-DIMENSIONS :
PREMIER PLUS - 90 X 79 X 257 MM

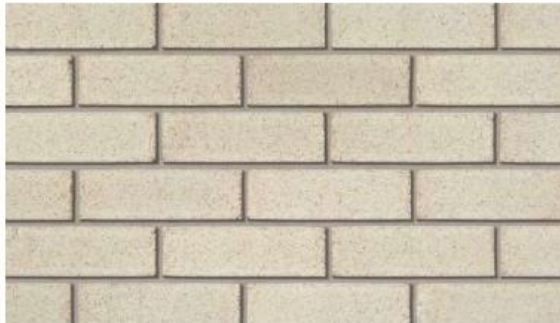
-BRIQUE D'ARGILE DE BRAMPTON BRICK
SÉRIE CONTEMPORARY
-COULEUR: NORDIC MATT
-DIMENSIONS :
PREMIER PLUS - 90 X 79 X 257 MM
