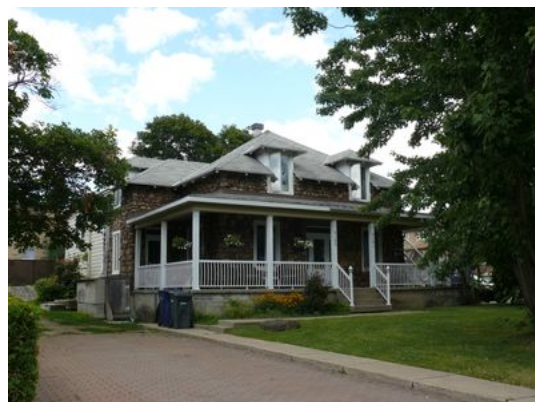
2021\_65005\_LEVO\_5191\_02

La résidence semble en bon état.

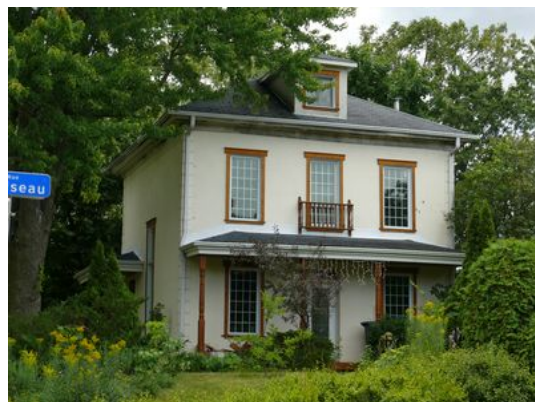
2021\_65005\_MIST\_0010\_02\_01

La résidence semble en bon état.

La maison a subi des modifications réversibles mais conserve sa volumétrie d'origine et quelques composantes traditionnelles comme sa belle porte à panneaux surmontée d'une imposte et ses galeries couvertes. Son implantation particulière par rapport à la voie publique, soit de façon perpendiculaire à celle-ci, témoigne de sa présence avant le développement résidentiel qui l'entoure.

Conserver la composition générale du corps de bâtiment principal, la disposition des ouvertures et la volumétrie.  
 Conserver la porte à panneaux et les poteaux en bois qui soutiennent les auvents.  
 Conserver les galeries avec leur auvent.

Idéalement, revenir au revêtement extérieur d'origine en bois ou en briques. Si le revêtement était en bois, installer ou restaurer le revêtement et compléter le décor de chambranles moulurés, de planches cornières et d'une corniche à consoles.  
 Remplacer les fenêtres actuelles par des modèles en bois à guillotine avec des carreaux ou des modèles à battants surmontés d'une imposte. Remplacer la fenêtre de la lucarne par un modèle à guillotine en bois avec des carreaux.  
 Remplacer la porte de l'entrée principale par une porte à panneaux en bois surmontée d'une imposte. Bien que le bardeau d'asphalte puisse constituer un choix acceptable pour la toiture de la résidence et des auvents, la tôle traditionnelle (pincée ou à baguettes) demeure la meilleure option.

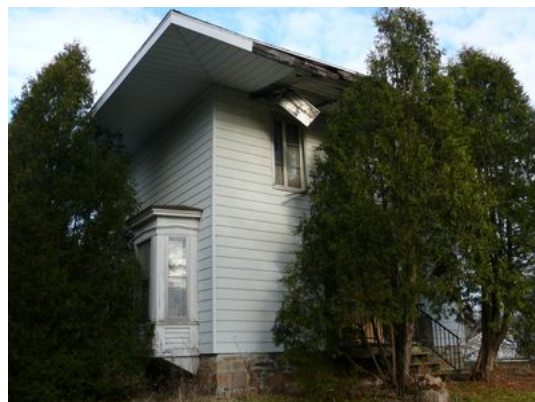
2019\_65005\_NDLA\_0058\_02

Cette maison est en mauvais état physique. Des infiltrations d'eau ont fait pourrir des sections des rebords de toit. Il faudrait une inspection plus approfondie pour connaître l'état des dommages sur le reste de la toiture. Des sections se détachent d'un auvent de galerie sur la façade gauche. Des composantes de bois (fenêtres à battants, revêtement de l'oriel) manquent de peinture.
