## Inventaire des croix de chemin et calvaires de la Ville de Laval

Rapport final  
Décembre 2018

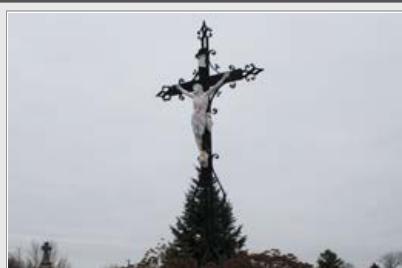
No de fiche 37 PIMIQ

Adresse	-	Patriotes (rue des)	Secteur	Matricule
Statut juridique		Année construction	Typologie	Cadastre
Sans statut	avant 1926		Calvaire	
Commentaires				
Cimetière ouvert en 1887. Le magnifique calvaire au centre du cimetière est réalisé avant 1926 par un monsieur Courtemanche de Montréal. La croix est en fer forgé. Corpus en fonte. Une de jambes est cassée.

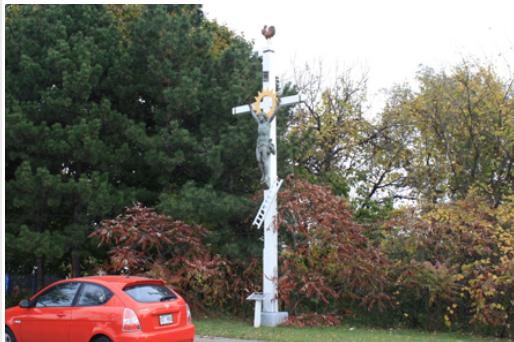
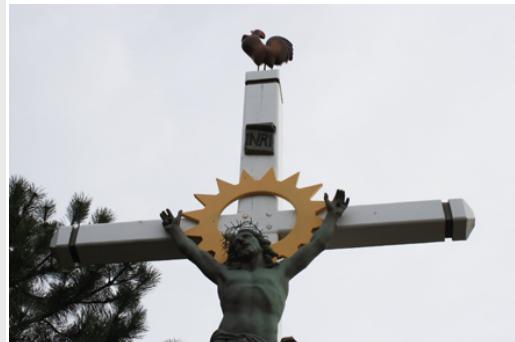
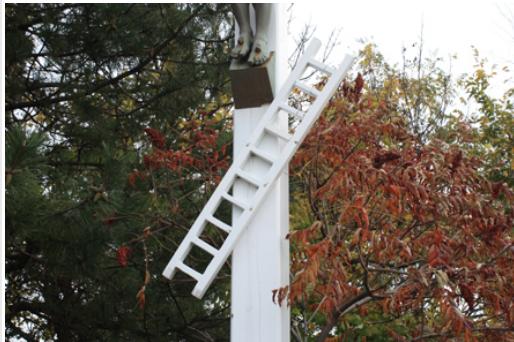
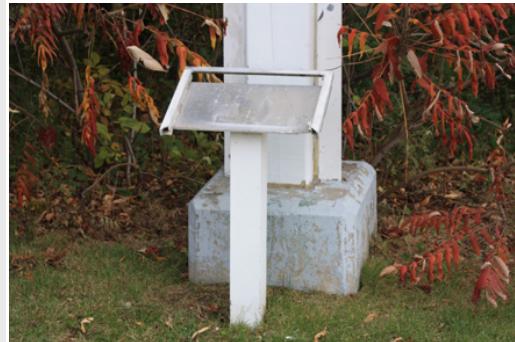
En danger de dégradation avancée. Présence de moisissures à la base et au dos de la hampe.

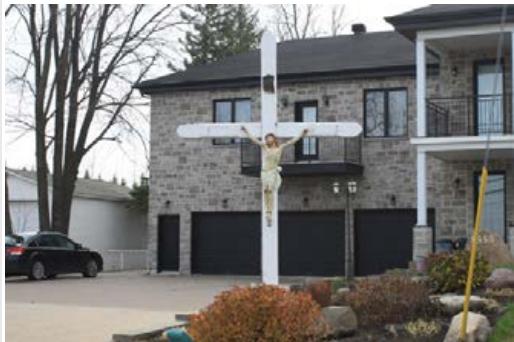
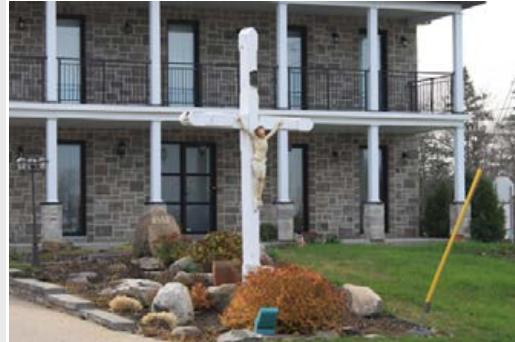
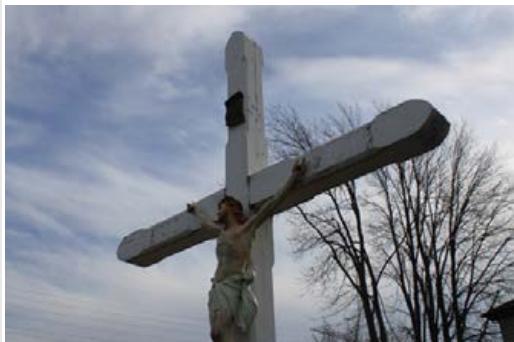
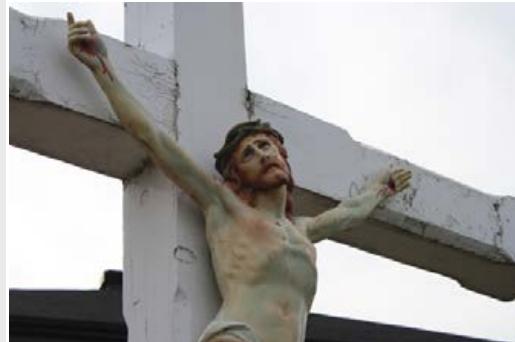
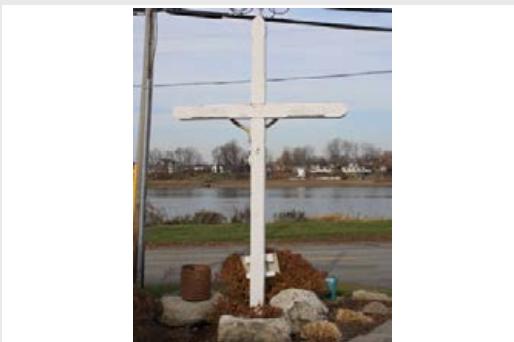
Structure incertaine de la traverse et attention aux risques de chute. Fissures à plusieurs endroits. Peinture de la croix à refaire.

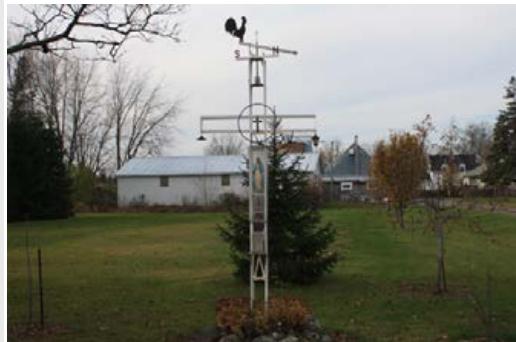
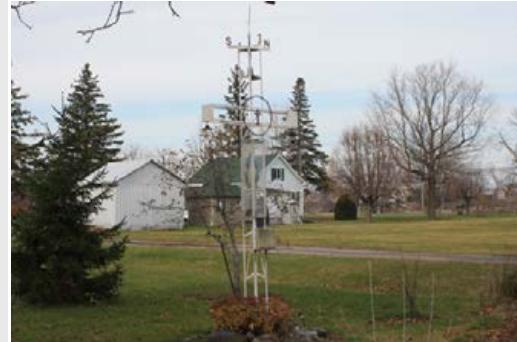
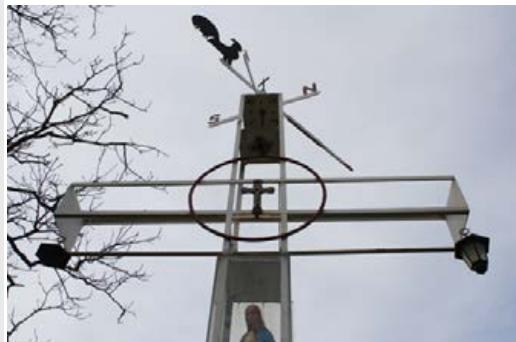
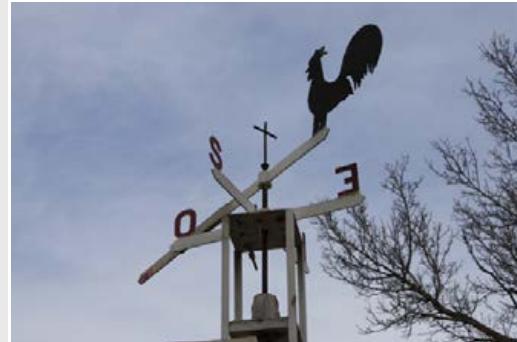
Peu entretenue (humidité, toiles d'araignées, salissures et alvéoles de nids de guêpes). Un peu de rouille. Défraîchie dans l'ensemble.

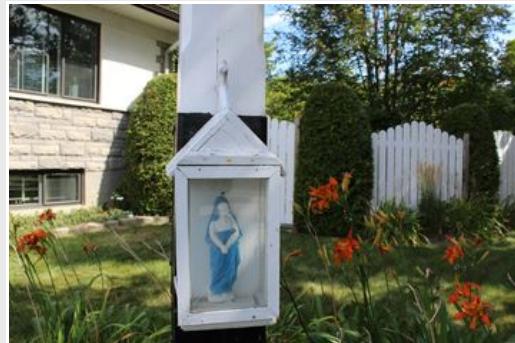
Niche à l'été 2016, disparue depuis
