Inventaire du patrimoine architectural de la Ville de Laval

Fiches d'inventaire – AUTEUIL

Janvier 2018

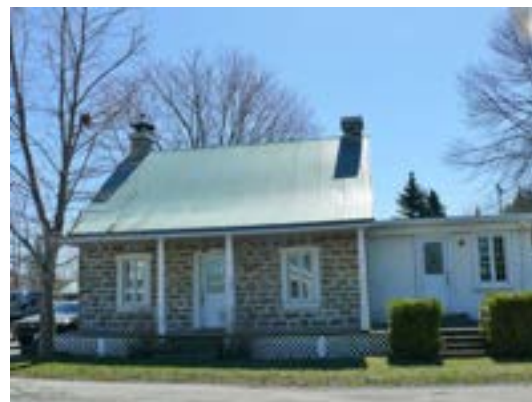
2016_65005_LACA_1340_01

Les colonnes de bois manquent de peinture.

Maison en pierre au volume préservé. Le revêtement de la toiture, les portes et les fenêtres sont des éléments contemporains et inadéquats. Les colonnes en bois sont compatibles. Des fenêtres à battants à grands carreaux ont été préservées. Le volume annexe est mal intégré.

Pour le volume annexe, revenir à un revêtement en planches de bois horizontales complété de chambranles et de planches cornières.
Installer un revêtement en tôle traditionnelle ou en bardeaux de bois sur la toiture.
Remplacer les fenêtres contemporaines actuelles par des modèles en bois à battants à grands carreaux.
Installer des portes en bois de style traditionnel avec un vitrage.
Repeindre les colonnes de bois.

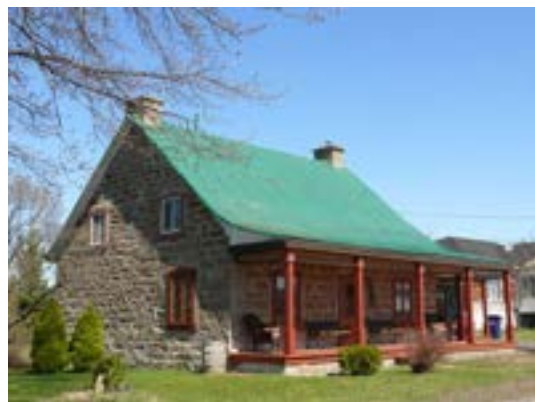
2016_65005_LACA_2385_02

Le revêtement de la toiture et des fenêtres sont inadéquats. Certains éléments décoratifs toujours présents (chambranles, lambrequins). La porte et contre-porte en bois sont compatibles.

Installer un revêtement en tôle traditionnelle ou en bardeaux de bois sur la toiture.
 Remplacer les fenêtres actuelles par des modèles en bois à battants à grands carreaux.
 Pour le volume annexe, revenir à un revêtement en planches de bois horizontales complété de chambranles et de planches cornières. Remplacer le garde-corps actuel par une balustrade en bois de style traditionnel.

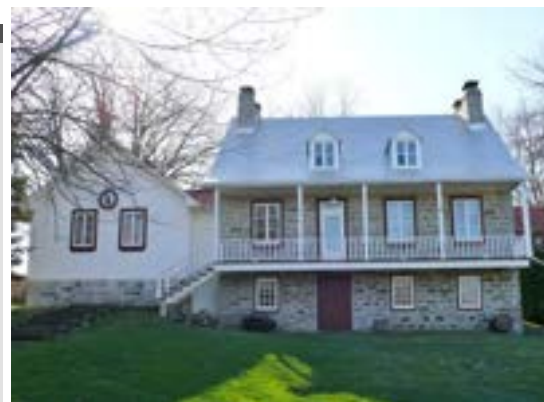
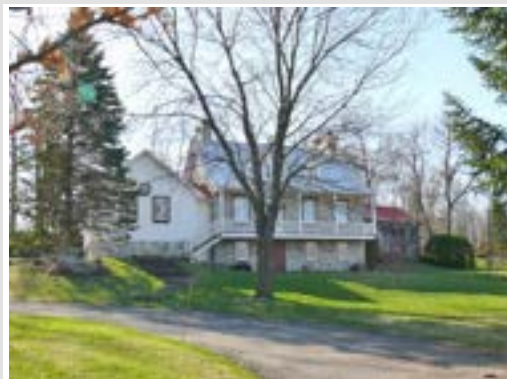
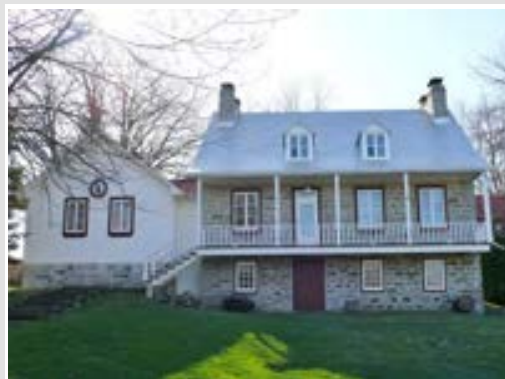
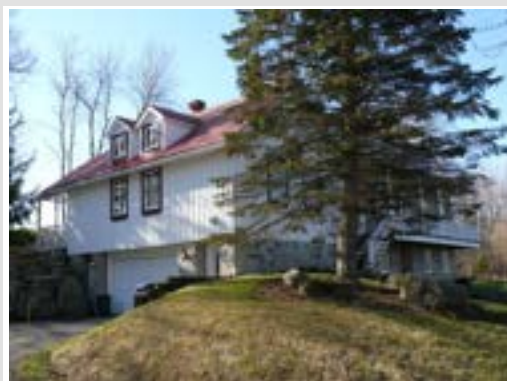
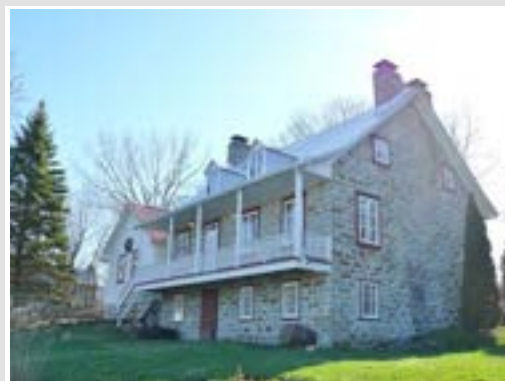
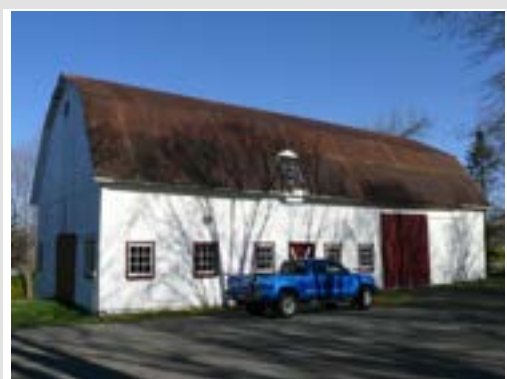
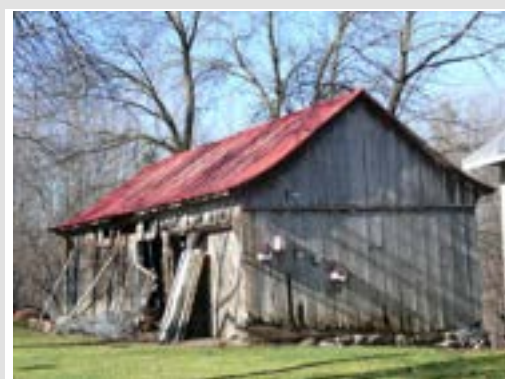
La maison est bien entretenue. Elle se trouve dans un bon état physique.

Cette maison en pierre possède toutes ses composantes traditionnelles. Très belle grange-étable et bâtiment secondaire ancien (hangar ou grange ?) avec une toiture à deux versants courbés. Beau choix de couleurs.

Conserver la composition et la volumétrie générales.
 Conserver tous les éléments actuels et veiller à leur entretien.
 Conserver les bâtiments secondaires et veiller à leur entretien.

Idéalement, remplacer la tôle profilée du volume annexe par une toiture en tôle traditionnelle.
 Idéalement, remplacer la porte de garage actuelle par une porte de garage en bois d'aspect traditionnel.
 Veiller à mieux entretenir le bâtiment secondaire avec toiture rouge en le repeignant pour assurer la conservation des composantes en bois. Il était autrefois peint en blanc.

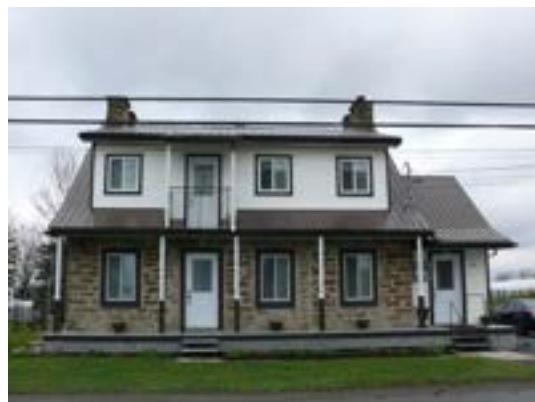
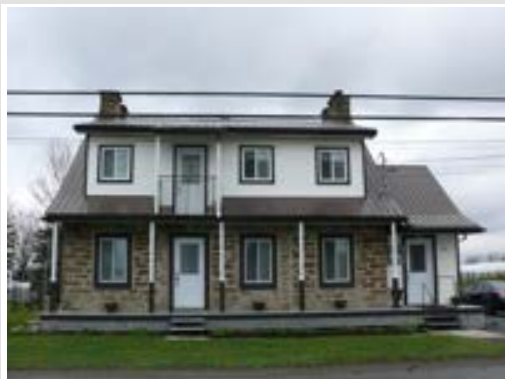
2016_65005_PERR_3255_01

Cette maison en pierre a été passablement modifiée. Transformations irréversibles au niveau de la toiture avec l'ajout d'une lucarne continue et d'un balcon. Les modèles de fenêtre et de porte ainsi que le revêtement extérieur du volume annexe sont inadéquats. Bon potentiel de mise en valeur malgré tout.

Conserver la composition et la volumétrie générales.
 Conserver tous les éléments anciens ou de facture traditionnelle et veiller à leur entretien.
 Conserver la galerie et ses poteaux.

Pour le volume annexe, revenir à un revêtement en planches de bois horizontales complété de chambranles et de planches cornières.
 Installer un revêtement en tôle traditionnelle sur la toiture.
 Remplacer les fenêtres actuelles par des modèles en bois à battants à grands carreaux.
 Installer des portes en bois de style traditionnel avec un vitrage.
 Remplacer le garde-corps actuel du balcon par une balustrade en bois de style traditionnel.
 Installer un revêtement en bois (planches horizontales ou bardeau) sur la lucarne et compléter le travail avec des chambranles autour des fenêtres.

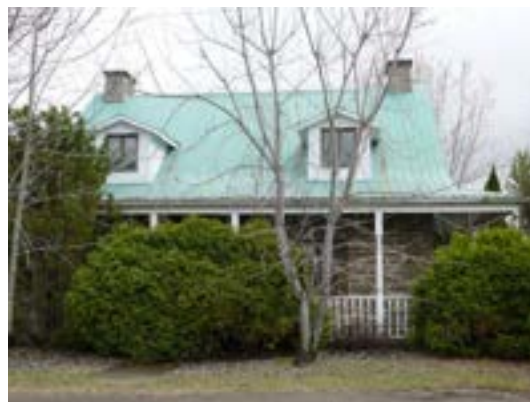
2016_65005_PERR_4500_01

La galerie, les soffites, l'escalier ont besoin d'être consolidés. Le garde-corps et les colonnes en bois manquent de peinture.

Installer un revêtement en tôle traditionnelle sur la toiture et sur l'auvent.
Remplacer les fenêtres actuelles par des modèles en bois à battants à grands carreaux.
Installer un revêtement en bois (planches horizontales ou bardeau) sur les lucarnes et compléter le travail avec des chambranles autour des fenêtres.
Repeindre tous les éléments en bois qui manquent de peinture.

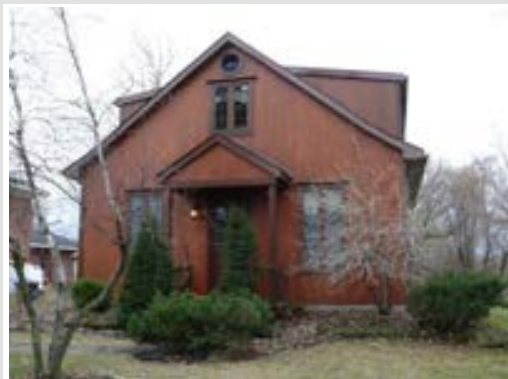
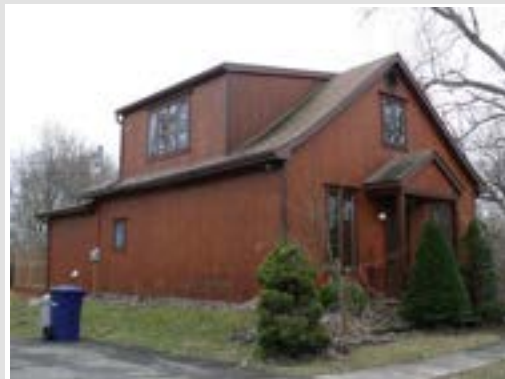
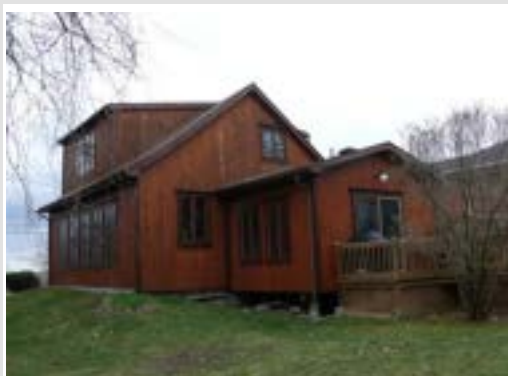
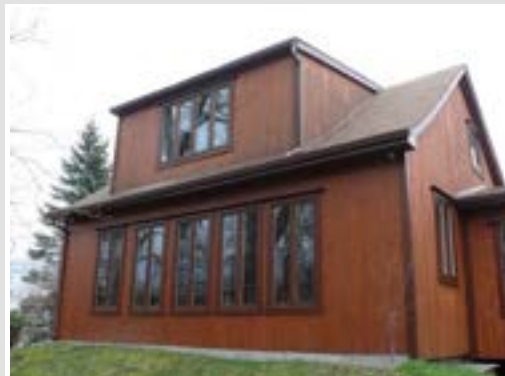
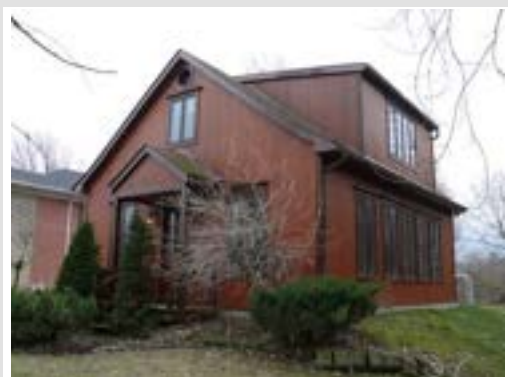
La maison est bien entretenue.

À l'exception de la conservation de sa volumétrie et de sa composition, la maison ne possède presque aucun élément d'origine en raison de travaux de rénovation, effectués après 1981, qui l'ont dépouillée de toutes ses composantes anciennes. Les portes et les fenêtres ont été remplacées. Le nouveau revêtement en bois et la porte demeurent compatibles. L'agrandissement à l'arrière est bien intégré.

Conserver la composition et la volumétrie.

Conserver le revêtement extérieur des façades, l'auvent au-dessus de la porte d'entrée, la porte.

Idéalement, lors de prochains travaux de remplacement des fenêtres, choisir des modèles à battants à grands carreaux ou des modèles à guillotine en bois. Pour choisir le bon modèle de fenêtres à guillotine, se référer à la photographie ancienne. Installer un revêtement de bardeaux de bois ou de tôle traditionnelle sur la toiture.
