Inventaire du patrimoine architectural de la Ville de Laval

Fiches d'inventaire – CHOMEDEY

Janvier 2018

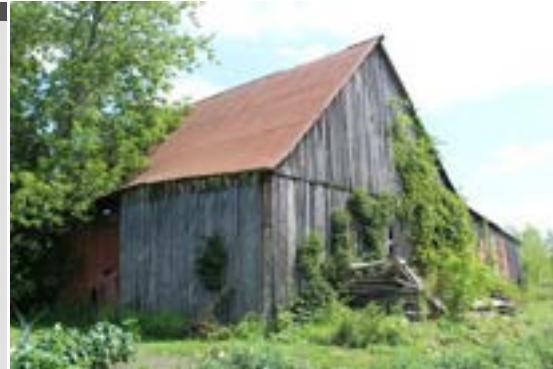
2016_65005_CLER_4756_08_01

Ce bâtiment est en mauvais état. Toutes les composantes en bois manquent de peinture. Des planches sont manquantes.

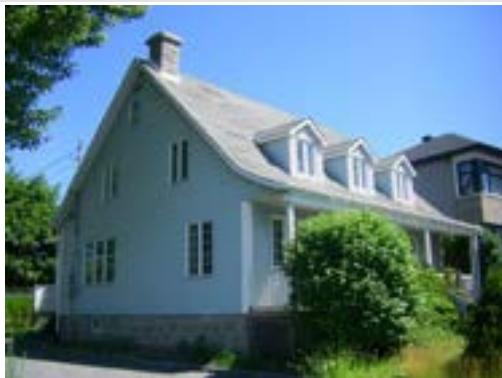
2016_65005_SELO_3827_02

La maison est en bon état, mais elle pourrait être abandonnée (terrain non entretenu lors de l'évaluation) et se dégrader dans les prochains mois.

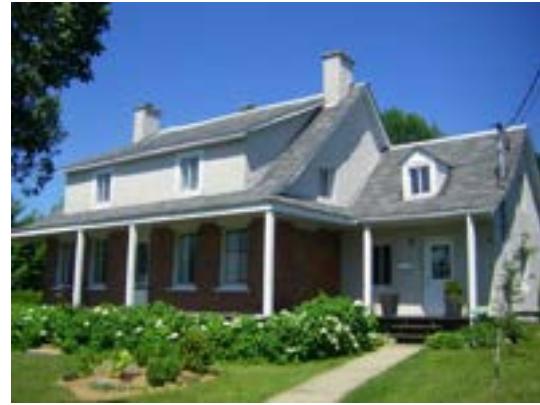
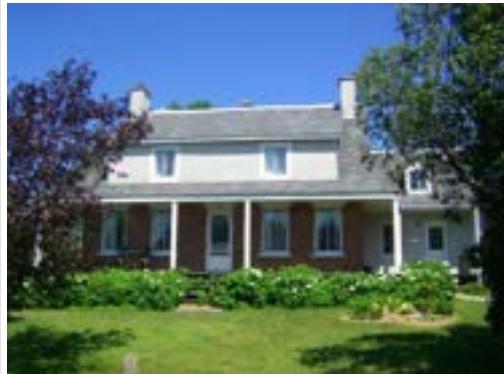
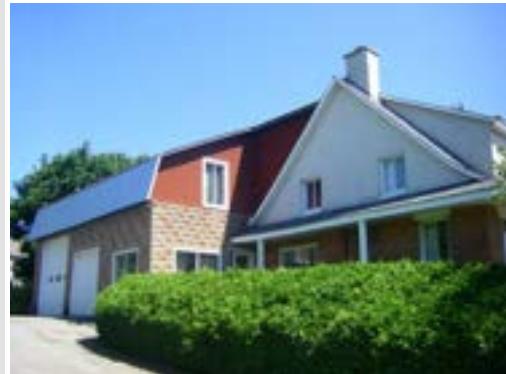
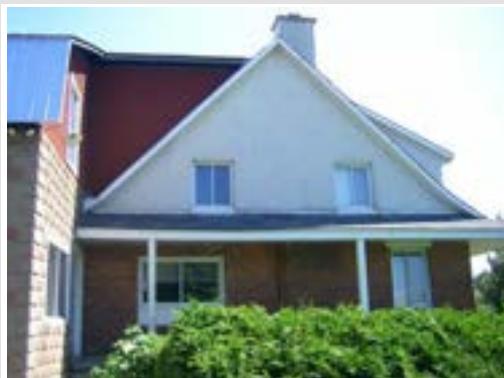
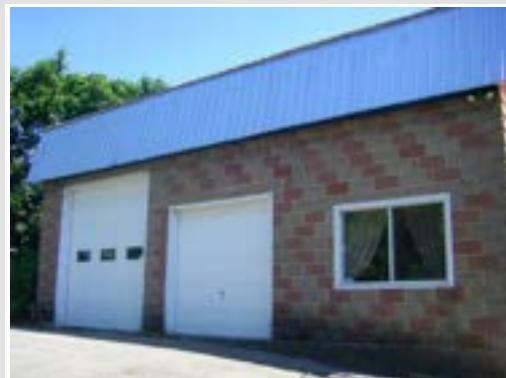
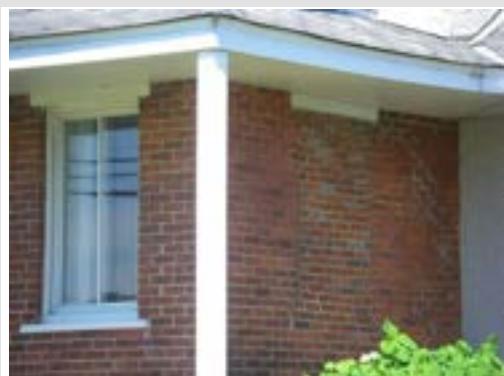
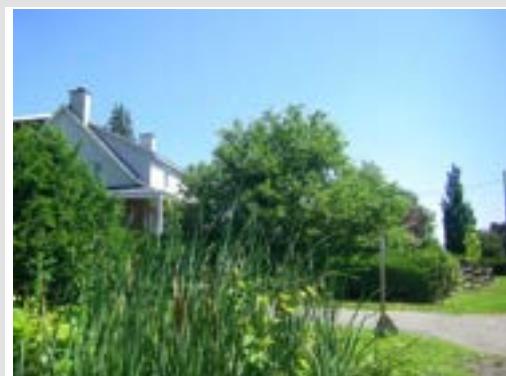
La maison est bien entretenue. Elle se trouve dans un bon état physique.

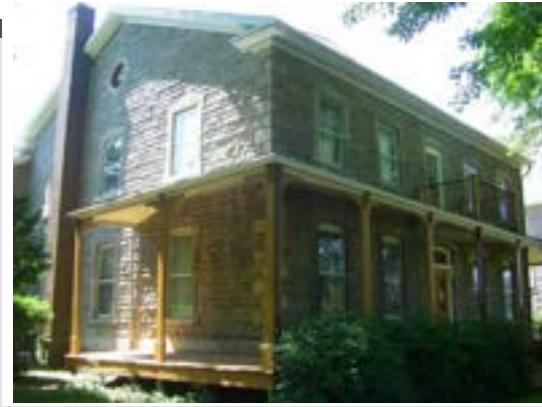
2016_65005_SMAR_4080_P_02

Le bardage d'asphalte de la toiture se soulève à plusieurs endroits.

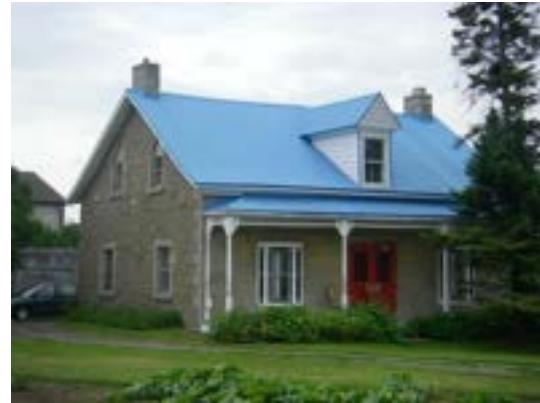
2016_65005_SMAR_4728_02_02

La fondation en béton de l'annexe est fissurée. La gouttière arrière s'effondre. Le mortier semble nécessiter des travaux.
