Inventaire du patrimoine architectural de la Ville de Laval

Fiches d'inventaire – DUVERNAY

Janvier 2018

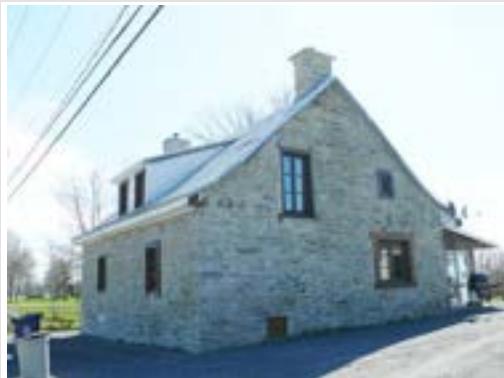
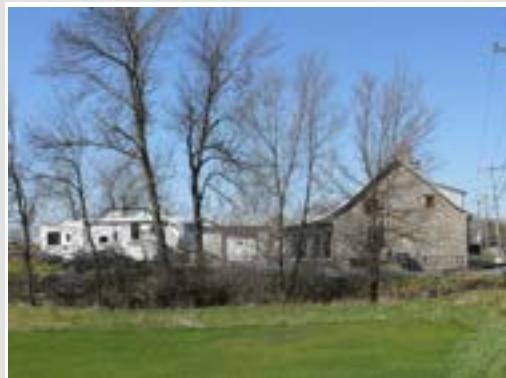
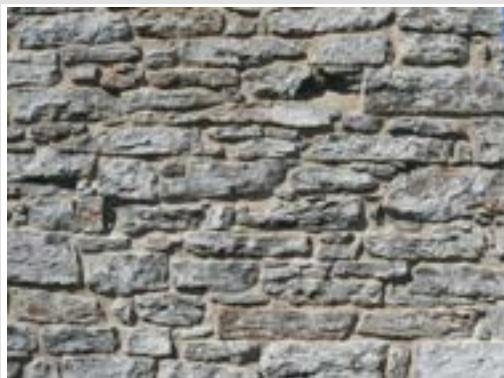
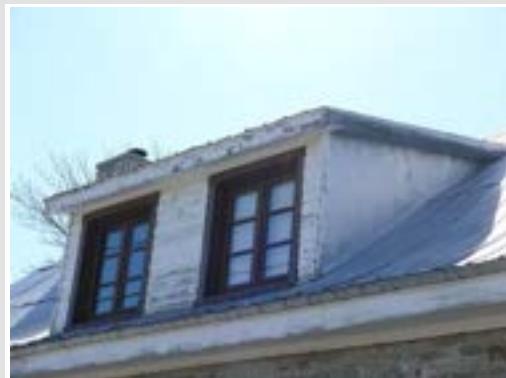
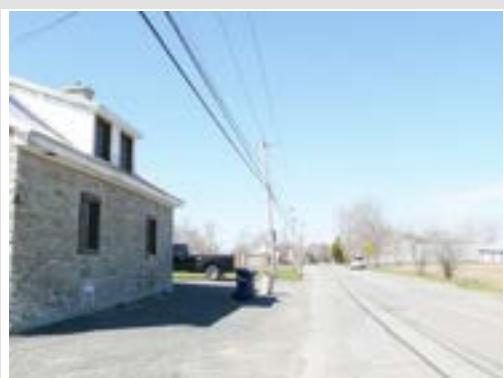
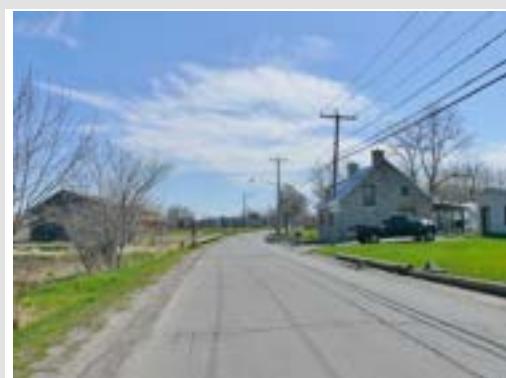
Le bois de la lucarne manque de peinture.

Installer un revêtement en tôle traditionnelle sur la toiture.

Repeindre tous les éléments en bois (lucarne) qui manquent de peinture.

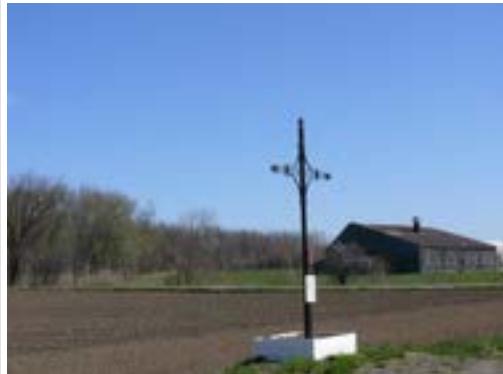
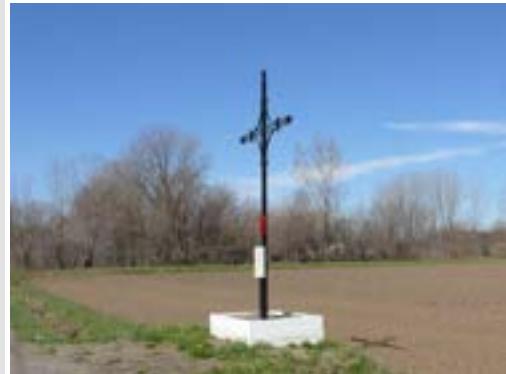
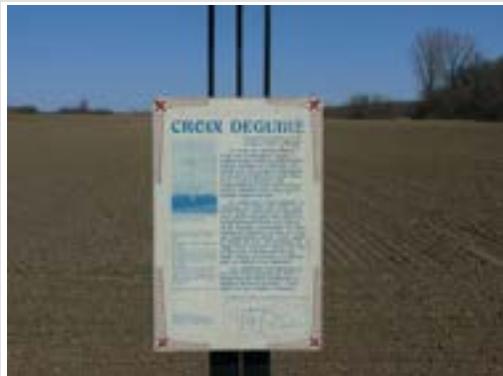
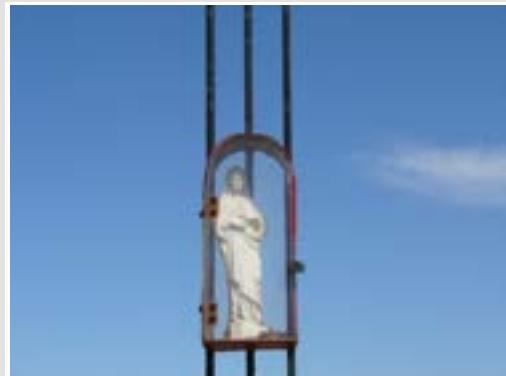
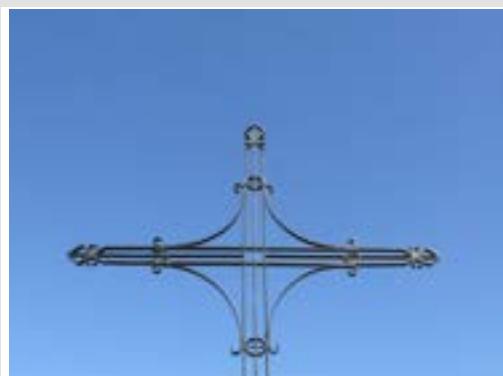
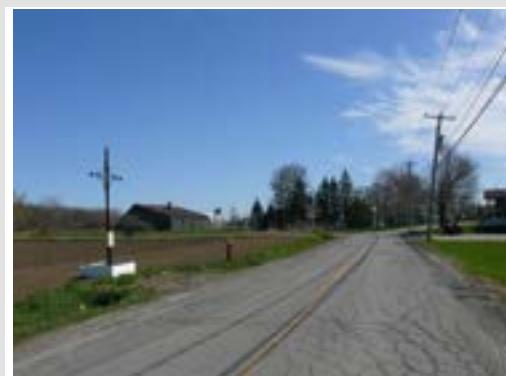
Le panneau a de la moisissure.

Conserver le panneau et veiller à mieux le protéger de la moisissure.

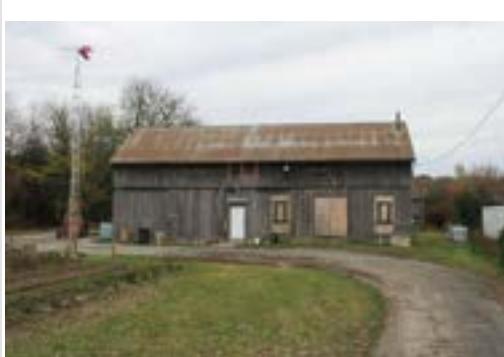
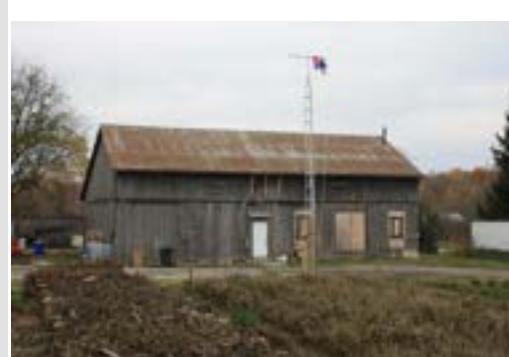
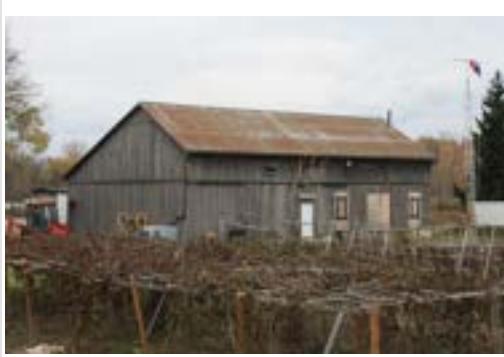
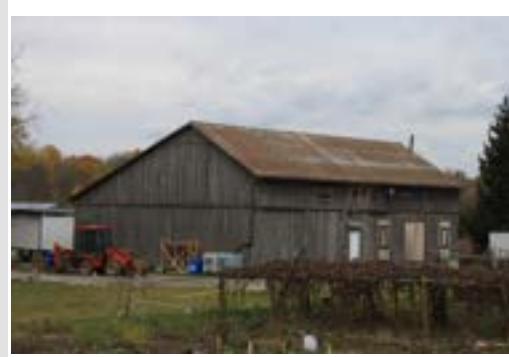
La grange a conservé ses murs en planches de bois verticales, ses portes en bois et ses fenêtres à carreaux. Il s'agit d'une typologie architecturale rare pour le secteur car il ne reste que très peu de grange sur le territoire de Laval. Les bâtiments secondaires agricoles sont concentrés dans les quelques rangs que comptent encore l'île Jésus et sont souvent en mauvais état. Ce patrimoine agricole est menacé.

Bien que la tôle profilée de la toiture puisse convenir, privilégier un revêtement en tôle traditionnelle.

Repeindre tous le revêtement en bois, ainsi que les portes et les fenêtres.

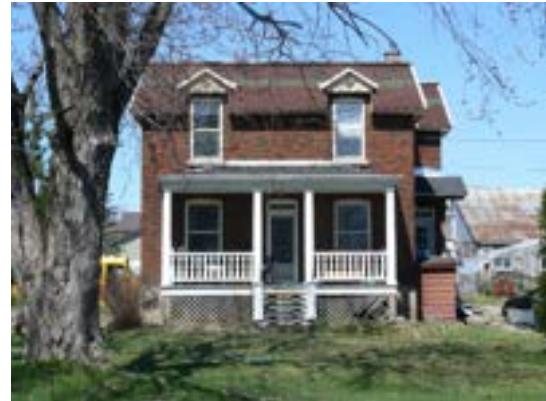
2016_65005_HASF_2611_01

Le bois des lucarnes, de la corniche et de l'auvent a besoin d'être repeint. Le bardage d'asphalte de la fausse mansarde et de la toiture de l'auvent doit être remplacé.

Remplacer le treillis endommagé de la galerie par une belle jupe de galerie en bois.

Installer un revêtement en tôle traditionnelle sur la toiture et sur l'auvent.

Pour la porte de côté : installer une porte en bois de style traditionnel avec un vitrage.

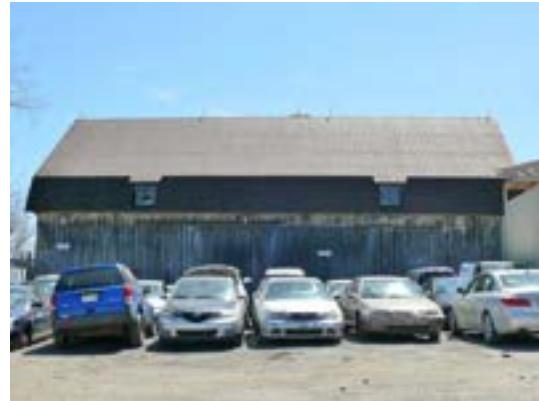
2016_65005_HASF_4064_01_01

La conservation de plusieurs éléments en bois est menacée par le manque d'entretien. Toutes les composantes en bois manquent de peinture.

Repeindre tous les éléments en bois qui manquent de peinture.

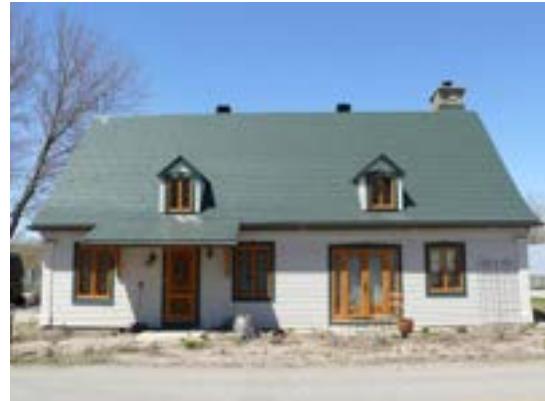
2016_65005_HASF_4725_01

La maison est bien entretenue. Elle se trouve dans un bon état physique.

Revêtement extérieur en planches de bois et plusieurs fenêtres traditionnelles. Planches cornières particulièrement intéressantes. La toiture est recouverte d'un revêtement moderne qui convient parfaitement au style et à l'ancienneté de la maison.

Conserver la composition et la volumétrie générales.

Conserver tous les éléments anciens ou de facture traditionnelle et veiller à leur entretien.

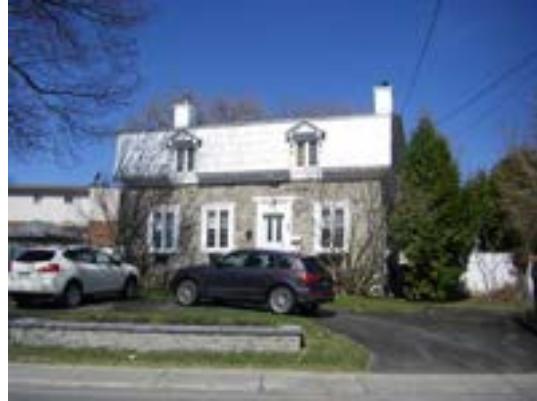
2016_65005_LEVE_2543_01

La maison est bien entretenue. Elle se trouve dans un bon état physique.

Le carré en pierre et le revêtement de la toiture sont des composantes d'origine, tout comme la corniche et l'ornementation des lucarnes. Les portes et les fenêtres sont récentes, mais il s'agit de modifications réversibles.

Conserver la composition et la volumétrie générales ainsi que tous les éléments anciens ou de facture traditionnelle et veiller à leur entretien.

Remplacer les fenêtres actuelles par des modèles en bois à battants à grands carreaux.

Installer une porte en bois de style traditionnel surmontée d'une imposte.

Remplacer le garde-corps actuel par une balustrade en bois de style traditionnel.

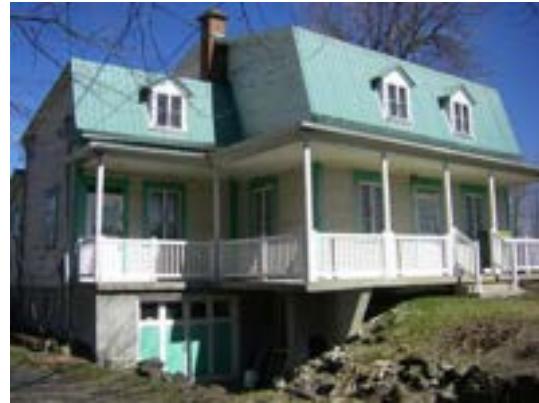
2016_65005_LEVE_6979_02_02

Il faudrait repeindre les éléments en bois.

À l'exception du revêtement de la toiture et des composantes de galerie, la résidence a préservé tous ses éléments d'origine. Elle a été exhaussée et repose sur de hautes fondations en béton.

Conserver la composition et la volumétrie générales ainsi que tous les éléments anciens ou de facture traditionnelle et veiller à leur entretien.

Favoriser une tôle traditionnelle sur la toiture plutôt qu'une tôle de facture industrielle.
Remplacer le garde-corps actuel par une balustrade en bois de style traditionnel.

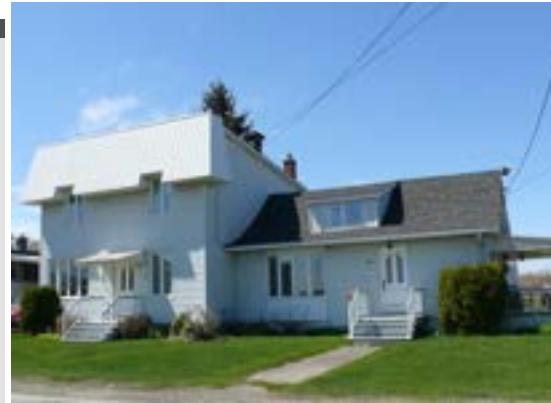
2016_65005_SELE_2675_01

Transformations réversibles généralisées (changements de portes, fenêtres, revêtement extérieur, disparition du programme décoratif d'origine). Importante modification au parapet avec l'ajout d'une fausse mansarde. Une porte ancienne à panneaux a été préservée.

Conserver la composition et la volumétrie générales.

Conserver la porte à panneaux.

Remplacer le revêtement extérieur actuel par un revêtement en planches de bois horizontales et ajouter des chambranles et des planches cornières pour compléter le décor.

Installer un revêtement en tôle traditionnelle sur la toiture aux versants courbés.

Remplacer les fenêtres actuelles par des modèles en bois à battants à grands carreaux ou des modèles à guillotine en bois.

Installer des portes en bois de style traditionnel avec un vitrage.

Remplacer les garde-corps actuels par des balustrades en bois de style traditionnel.

Il serait envisageable de reconstituer certains éléments d'ornementation au niveau de la corniche en s'inspirant de photographies anciennes montrant des bâtiments de même style.

Supprimer la fausse mansarde.
