Inventaire du patrimoine architectural de la Ville de Laval

Fiches d'inventaire – FABREVILLE

Janvier 2018

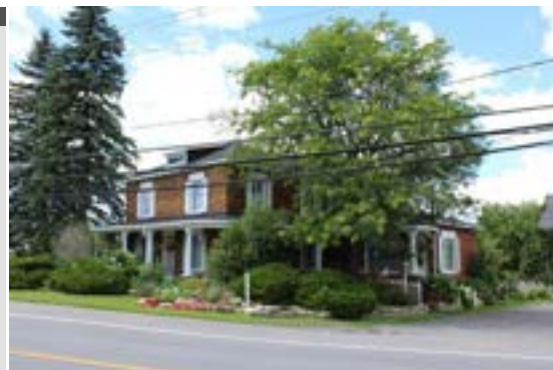
2016_65005_SROS_3321_08_02

La maison est bien entretenue. Elle se trouve dans un bon état physique.

Maison en brique qui a connu quelques modifications réversibles (portes, fenêtres, revêtement de toiture).

Conserver la composition et la volumétrie générales ainsi que tous les éléments anciens ou de facture traditionnelle, dont le parement de brique, la galerie et ses colonnes, les linteaux, les portes à panneaux et les quelques fenêtres en bois. Conserver le bâtiment secondaire et veiller à son entretien.

Installer un revêtement en tôle traditionnelle sur la toiture et sur l'auvent.
Uniformiser les modèles de fenêtre en installant des modèles à guillotine en bois.
Uniformiser les modèles de portes avec un type de facture traditionnelle, idéalement en bois, avec un grand vitrage.
