# Inventaire du patrimoine architectural de la Ville de Laval

Fiches d'inventaire – LAVAL-DES-RAPIDES

Janvier 2018

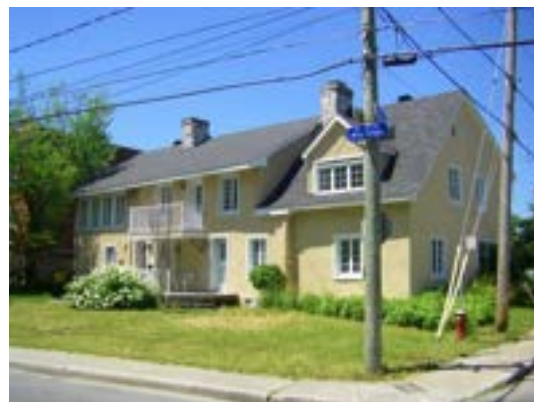
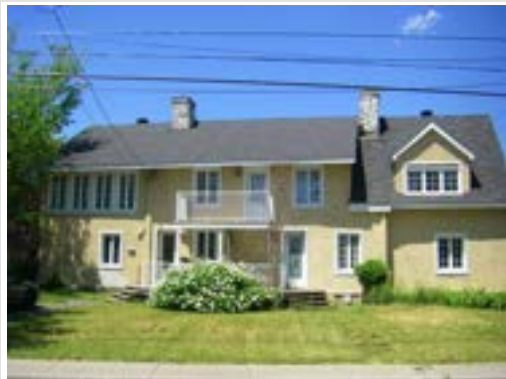
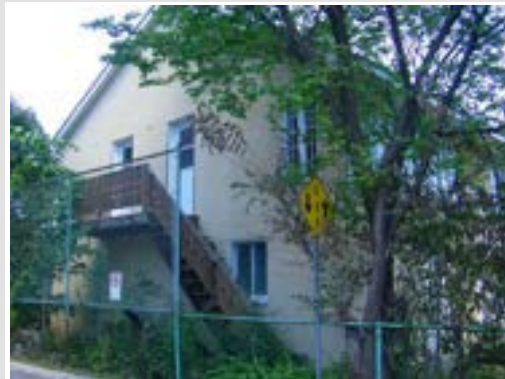
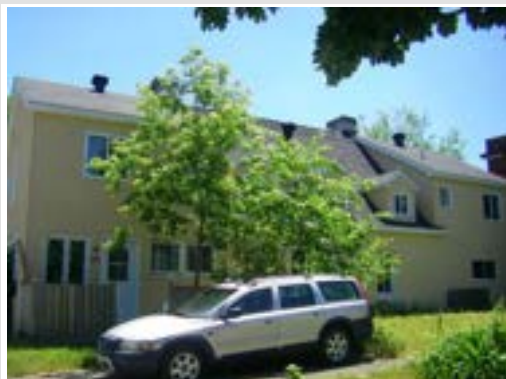
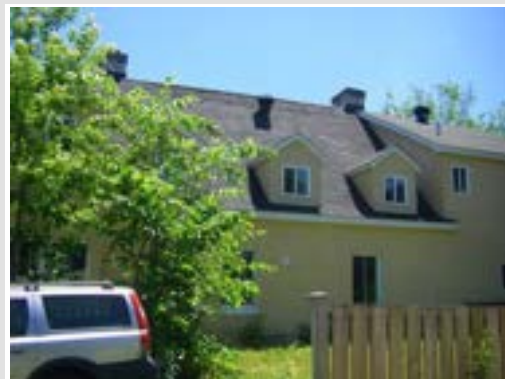
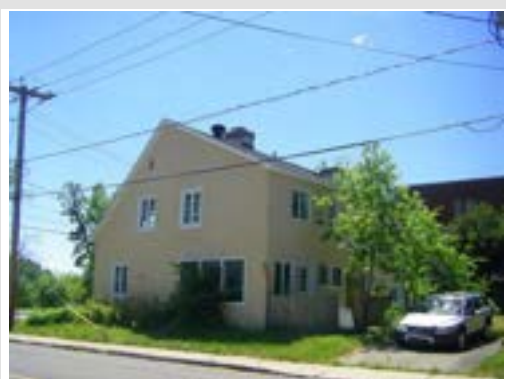
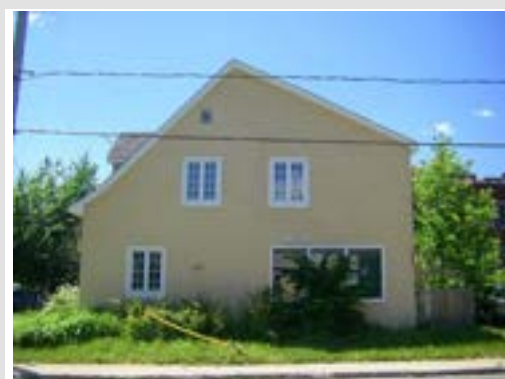
La maison est bien entretenue. Elle se trouve dans un bon état physique.

Maison ancienne qui a été extrêmement modifiée. La partie centrale, entre les deux cheminées, est probablement le volume d'origine.

Conserver la composition et la volumétrie de la partie centrale avec les cheminées, la pente du toit à l'arrière et les lucarnes.

Un programme complet de travaux de restauration serait nécessaire:

Rétablir la composition d'origine de la façade principale en se basant sur la façade arrière ou sur des photographies ancienne le cas échéant.

Installer un revêtement en tôle traditionnelle sur la toiture.

Remplacer les fenêtres actuelles par des modèles en bois à battants à grands carreaux.

Installer des portes en bois de style traditionnel avec un vitrage.

Remplacer les garde-corps actuels par des balustrades en bois de style traditionnel.
