Inventaire du patrimoine architectural de la Ville de Laval

Fiches d'inventaire – VIMONT

Janvier 2018

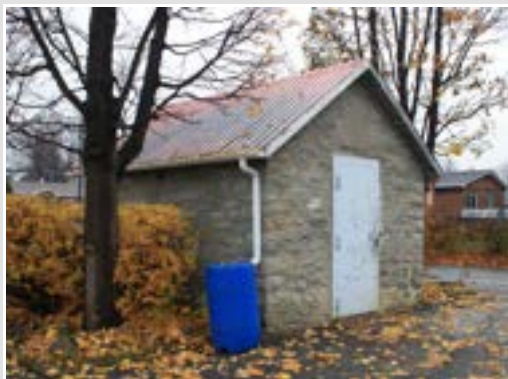
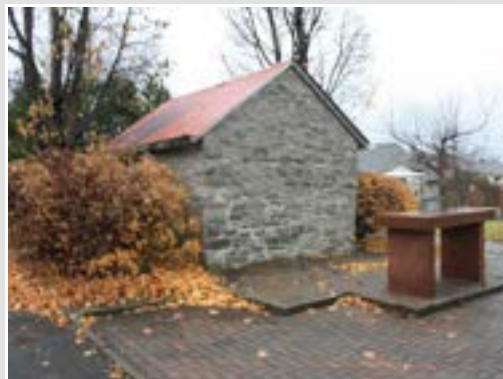
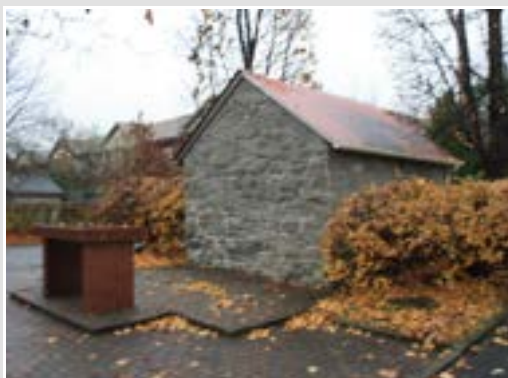
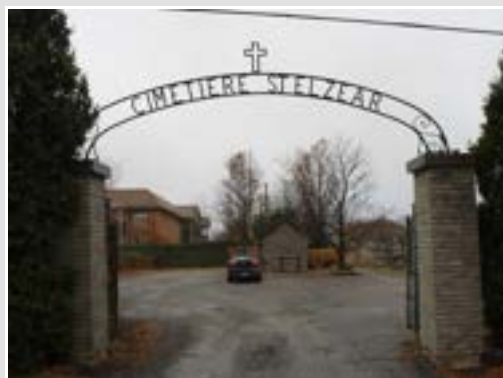
La tôle de la toiture est rouillée. Quelques graffitis sur les murs

Ce charnier funéraire possède toutes ses composantes d'origine, sauf la tôle sur le toit.

Installer un revêtement en tôle traditionnelle sur la toiture.

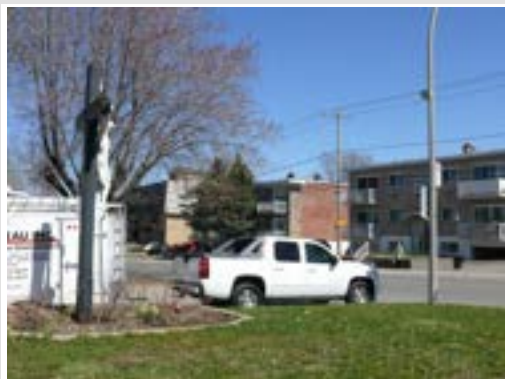
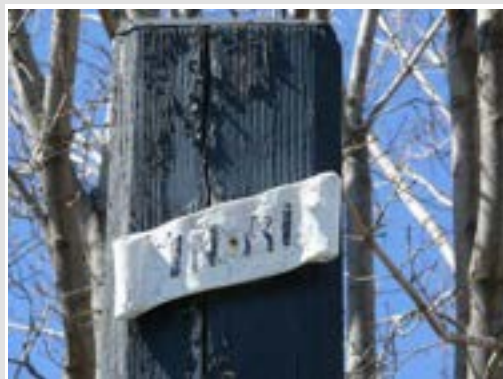
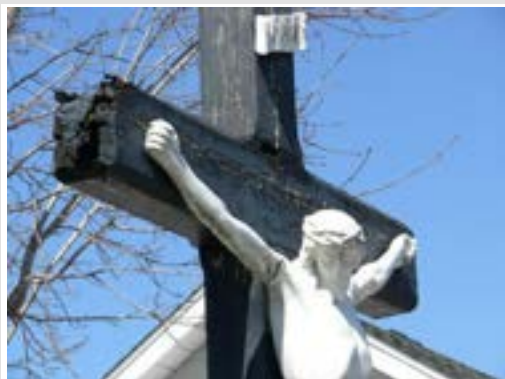
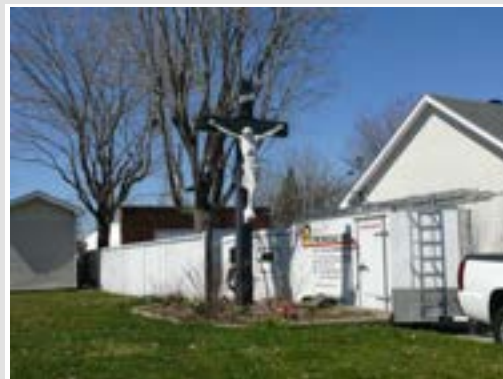
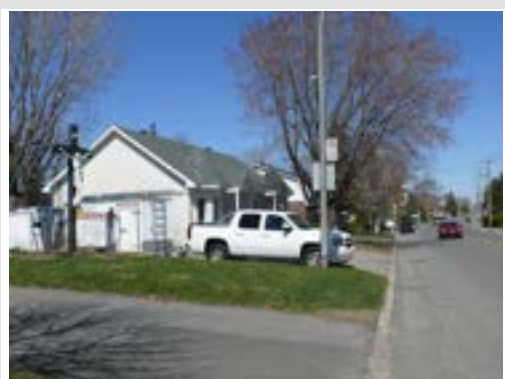
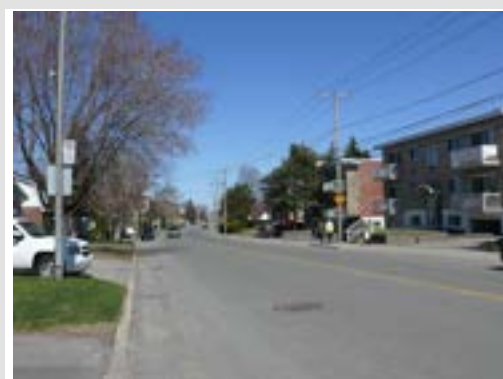
Le bois de la croix comporte des fissures et est pourri par endroits. La peinture s'écaille sur la croix.
