Rapport au comité de démolition

Demande d'autorisation de démolition d'un immeuble

Objet	Demande de démolition d'un immeuble patrimonial assujetti au règlement L-12507 concernant la démolition d'immeubles.
Numéro du dossier	DE-2024-25
Requérant(e)	Maxime Brosseau et Carolyn Kelly Dorais, propriétaires
Représentant(e)	Carolyn Kelly Dorais
Localisation	1365, rue des Patriotes
Lot(s) du cadastre du Québec	1 100 105
Zone	T4.1-4632
District électoral	(21) Sainte-Rose

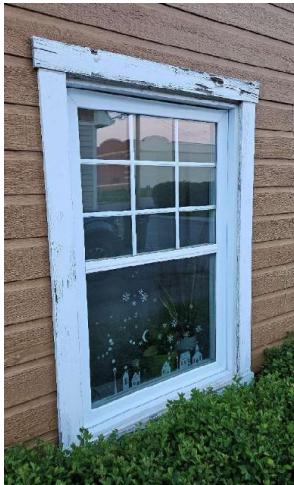
Fenêtre

- Toiture arrière présente des signes prononcés de déformation.
- Portes et fenêtres en mauvais état, difficulté ou impossibilité de s'ouvrir à cause de la déformation des murs.
