Rapport au comité de démolition

Demande d'autorisation de démolition d'un immeuble

Objet	Demande de démolition d'un immeuble patrimonial assujetti au règlement L-12507 concernant la démolition d'immeubles.
Numéro du dossier	DE-2025-21
Requérant(e)	Cédric Simard et Véronique Parent, propriétaires
Représentant(e)	Cédric Simard
Localisation	73, rue Lahaie
Lot(s) du cadastre du Québec	1 069 667
Zone	T4.4-5553
District électoral	(4) Pont-Viau

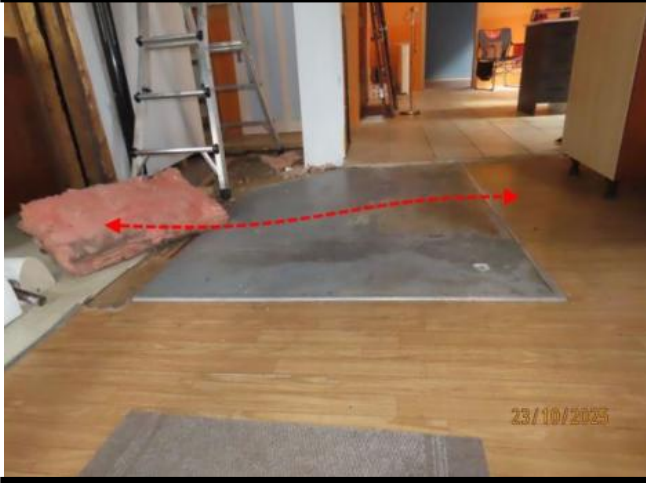
Plancher

- Affaissement du plancher sur plusieurs axes
- Faiblesse structurelle des murs extérieurs
- Affaissement de la structure du toit
- Infiltrations d'eau dues à la position basse de la maison dans la rue
- Fondation existante ayant déjà subi des travaux de sous-œuvre

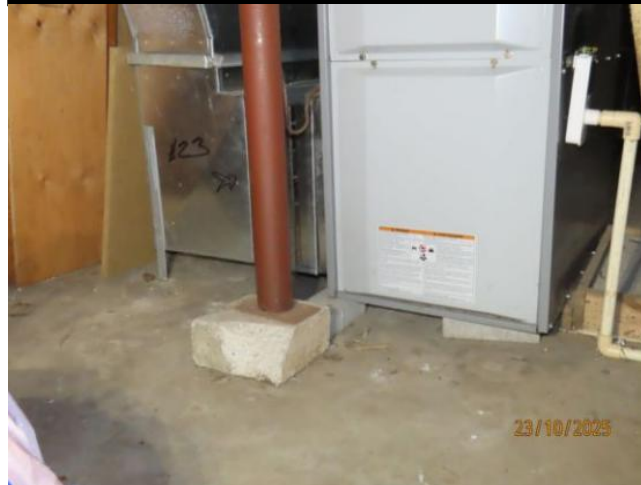
Base de colonne

- Mur porteur endommagé au rez-de-chaussée.
- Colonnes d'acier au sous-sol mal positionnées.
- Cernes d'eau séchés, zones décolorées et noircies observées sur le platelage de la toiture.
- Dégagement insuffisant entre le revêtement extérieur et le sol.
- Présence de plusieurs dommages à la maçonnerie (fissures, effritement, joints détériorés et briques peintes).
- Présence de signes de corrosion sur la cornière d'acier.
- Présence de fissures et d'effritement sur les allèges et les linteaux.
- Descente d'escalier menant au sous-sol en mauvais état.
- Gondolement et déformation au niveau de la toiture.
- Ouverture de l'ancien conduit de cheminée mal scellée.
