Pré-inventaire du patrimoine architectural de la Ville de Laval

Fiches Chomedey | Février 2015

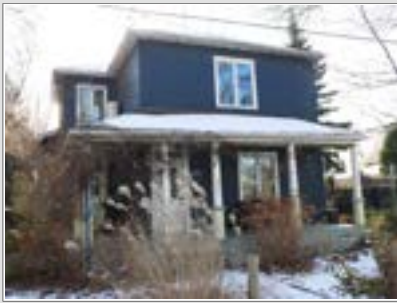
Adresse		Secteur		Matricule	
	3272 - 1re Rue		Chomedey		8743-08-8050-7-000-0000	
	Statut juridique		Cadastre	Typologie architecturale		
	Sans statut		1638254	maison cubique		
	Pluram 1981 n° fiche	46	Bâtiment disparu	Bât. secondaire(s) d'intérêt	Année construction	Évaluation patrimoniale
					vers 1880	Bonne
Commentaires					À inclure dans l'inventaire <input checked="" type="checkbox"/>	
<p>Plusieurs composantes traditionnelles conservées, dont le revêtement en bardeau de bois et la galerie longeant la façade. À l'arrière du bâtiment, donnant sur la 66e Avenue, le hangar rappelle la pratique ancienne des artisans qui construisaient leur atelier de travail contigu à la résidence. Source: Brochure Vieux Saint-Martin.</p>						
N° 2014_65005_1RUE_3272_01_02

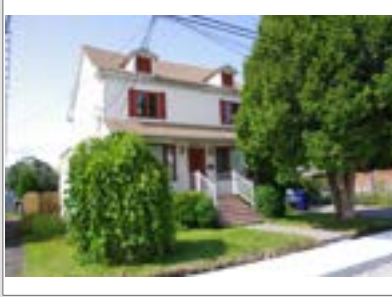
Adresse		Secteur		Matricule	
	3385 - 1re Rue		Chomedey		8643-97-0765-3-000-0000	
	Statut juridique		Cadastre		Typologie architecturale	
	Sans statut		1638080		maison traditionnelle québécoise	
	Pluram 1981 n° fiche 22		Bâtiment disparu	Bât. secondaire(s) d'intérêt	Année construction vers 1880	Évaluation patrimoniale Faible
	Commentaires				À inclure dans l'inventaire	
Transformations irréversibles généralisées rendant le bâtiment original méconnaissable.						
N° 2014_65005_1RUE_3385_01_01

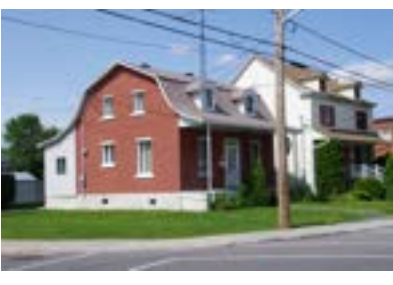
Adresse		Secteur		Matricule	
	3757 - 2e Rue		Chomedey		8643-17-4280-7-000-0000	
	Statut juridique		Cadastre		Typologie architecturale	
	Sans statut		1636697		néoclassicisme	
	Pluram 1981 n° fiche 14		Bâtiment disparu	Bât. secondaire(s) d'intérêt	Année construction vers 1895	Évaluation patrimoniale Moyenne
	Commentaires					À inclure dans l'inventaire <input checked="" type="checkbox"/>
<p>Quelques éléments d'origine conservés, dont la volumétrie générale, les lucarnes et la corniches à modillons. Par contre, toutes les autres composantes sont modernes.</p>						
N° 2014_65005_2RUE_3757_02_01

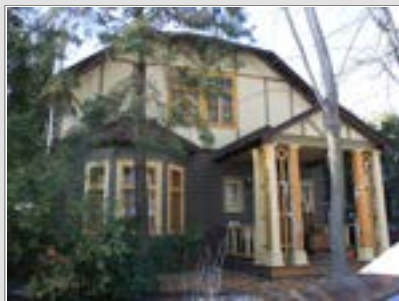
N° 2014_65005_66AV_0048_01_01

Adresse		Secteur	Matricule
048 - 66e Avenue		Chomedey	8743-08-5390-0-000
Statut juridique		Cadastre	Typologie architecturale
Sans statut		1638281	Arts & Crafts
Pluram 1981 n° fiche		Bâtiment disparu	Bât. secondaire(s) d'intérêt
64			vers 1953
		Année construction	Évaluation patrimoniale
			Bonne
Commentaires			À inclure dans l'inventaire <input checked="" type="checkbox"/>
Bâtiment d'influence Arts & Crafts (stick style) avec bardeau de cèdre, faux colombages, fenêtres en bois et composantes de galerie décoratives. Probablement plus ancien que 1953 (1920-1940).

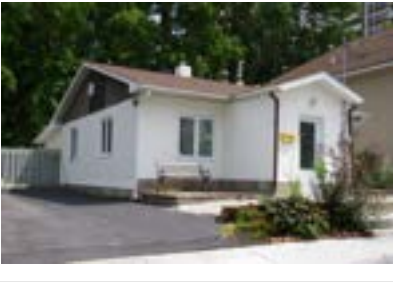
Adresse		Secteur		Matricule	
	056 - 66e Avenue		Chomedey		8743-09-4400-6-000-0000	
	Statut juridique		Cadastre		Typologie architecturale	
	Sans statut		1638282		cottage vernaculaire américain	
	Pluram 1981 n° fiche 60		Bâtiment disparu	Bât. secondaire(s) d'intérêt	Année construction	Évaluation patrimoniale
					vers 1928	Moyenne
Commentaires					À inclure dans l'inventaire	
La maison a subi plusieurs altérations et ne possède presque plus d'éléments traditionnels d'origine.						
N° 2014_65005_66AV_0056_08_01

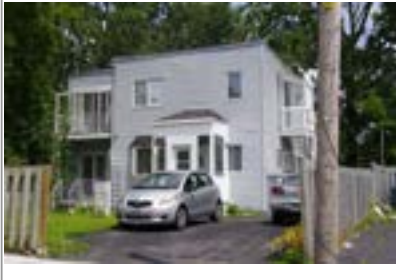
Adresse		Secteur		Matricule	
	105 - 66e Avenue		Chomedey		8743-09-1590-7-000-0000	
	Statut juridique		Cadastre		Typologie architecturale	
	Sans statut		1638258		cottage vernaculaire américain	
	Pluram 1981 n° fiche 62		Bâtiment disparu	Bât. secondaire(s) d'intérêt	Année construction vers 1938	Évaluation patrimoniale Faible
	Commentaires		À inclure dans l'inventaire			
	La maison a subi plusieurs altérations et ne possède presque plus d'éléments traditionnels d'origine.					
N° 2014_65005_66AV_0105_02_01

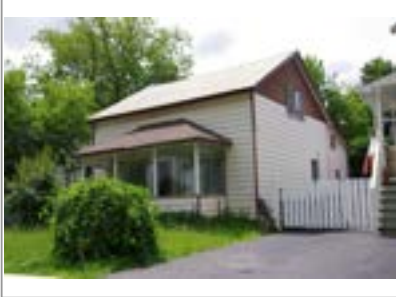
Adresse		Secteur		Matricule	
	115 - 119	66e Avenue	Chomedey		8744-00-0705-9-000	
	Statut juridique		Cadastre	Typologie architecturale		
	Sans statut		1638259	maison à toit plat / plex		
	Pluram 1981 n° fiche	74	Bâtiment disparu	Bât. secondaire(s) d'intérêt	Année construction	Évaluation patrimoniale
					vers 1934	Faible
Commentaires					À inclure dans l'inventaire	
Ancienne adresse: 111-115. La maison a subi plusieurs altérations et ne possède presque plus d'éléments traditionnels d'origine.						
N° 2014_65005_66AV_0115_08_01

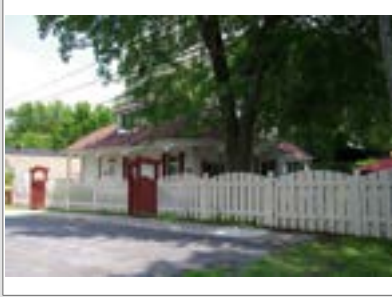
Adresse		Secteur		Matricule	
	126 - 66e Avenue		Chomedey		8644-90-7600-8-000-0000	
	Statut juridique		Cadastre		Typologie architecturale	
	Sans statut		1638269		cottage vernaculaire américain	
	Pluram 1981 n° fiche 26		Bâtiment disparu	Bât. secondaire(s) d'intérêt	Année construction	Évaluation patrimoniale
					vers 1927	Moyenne
	Commentaires		À inclure dans l'inventaire			
La maison a subi plusieurs altérations et ne possède presque plus d'éléments traditionnels d'origine.						
N° 2014_65005_66AV_0126_08_01

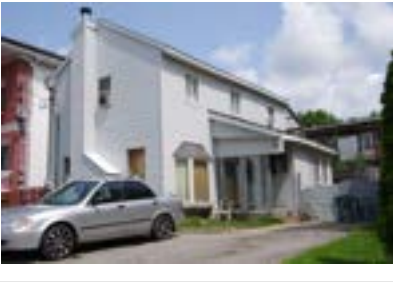
Adresse		Secteur		Matricule	
	001 - 67e Avenue		Chomedey		8743-08-8010-1-000-0000	
	Statut juridique		Cadastre		Typologie architecturale	
	Sans statut		1638169		cottage vernaculaire américain	
	Pluram 1981 n° fiche 49		Bâtiment disparu	Bât. secondaire(s) d'intérêt	Année construction vers 1919	Évaluation patrimoniale Bonne
	Commentaires					À inclure dans l'inventaire <input checked="" type="checkbox"/>
<p>Plusieurs éléments conservés, dont la galerie et sa frise décorative, la porte munie d'une imposte et la forme générale de la toiture et de la lucarne. Les autres éléments ont été remplacés.</p>						
N° 2014_65005_67AV_0001_08_01

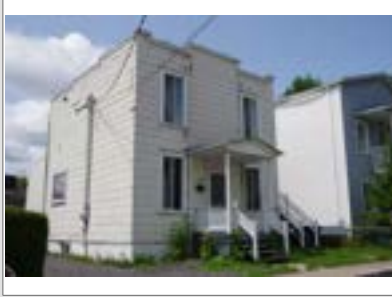
Adresse		Secteur		Matricule	
	083 -	67e Avenue	Chomedey		8743-09-1405-8-000-0000	
	Statut juridique		Cadastre		Typologie architecturale	
	Sans statut		1638163	cottage vernaculaire américain		
	Pluram 1981 n° fiche	78	Bâtiment disparu	Bât. secondaire(s) d'intérêt	Année construction	Évaluation patrimoniale
					vers 1939	Faible
Commentaires					À inclure dans l'inventaire	
Transformations irréversibles généralisées.						
N° 2014_65005_67AV_0083_08_01

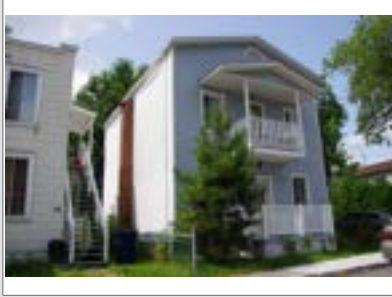
Adresse		Secteur		Matricule	
	086 - 088	67e Avenue	Chomedey		8643-98-7995-7-000-0000	
	Statut juridique		Cadastre	Typologie architecturale		
	Sans statut		1638196	maison Boomtown		
	Pluram 1981 n° fiche	53	Bâtiment disparu	Bât. secondaire(s) d'intérêt	Année construction	Évaluation patrimoniale
					vers 1936	Moyenne
	Commentaires					À inclure dans l'inventaire
<p>La maison a subi plusieurs altérations et ne possède presque plus d'éléments traditionnels d'origine, sauf la forme des parapets. Parement de tuiles d'amiante-ciment.</p>						
N° 2014_65005_67AV_0086_02_01

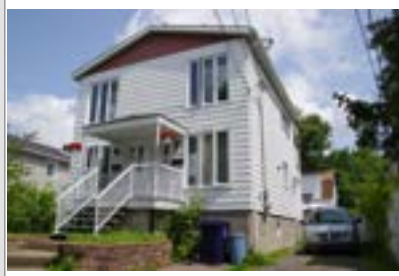
N° 2014_65005_67AV_0105_08_01

Adresse		Secteur		Matricule	
105 - 107	67e Avenue	Chomedey		8643-99-9304-2-000	
Statut juridique		Cadastre		Typologie architecturale	
Sans statut		1638160	cottage vernaculaire américain		
Pluram 1981 n° fiche		Bâtiment disparu	Bât. secondaire(s) d'intérêt	Année construction	Évaluation patrimoniale
78				vers 1954	Moyenne
Commentaires					À inclure dans l'inventaire
La maison a subi plusieurs altérations et ne possède presque plus d'éléments traditionnels d'origine. Il pourrait s'agir d'un ancien bâtiment à toit plat dont on a ajouté une toiture à deux versants à faible pente.

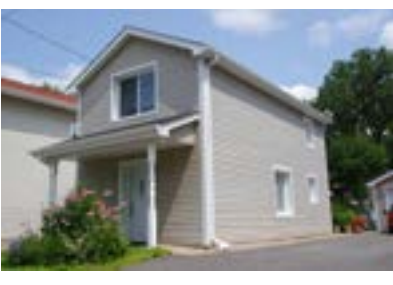
Adresse		Secteur		Matricule	
	117 - 67e Avenue		Chomedey		8643-99-8650-5-000-0000	
	Statut juridique		Cadastre		Typologie architecturale	
	Sans statut		1638159		cottage vernaculaire américain	
	Pluram 1981 n° fiche 60		Bâtiment disparu	Bât. secondaire(s) d'intérêt	Année construction vers 1940	Évaluation patrimoniale Faible
	Commentaires				À inclure dans l'inventaire	
N° 2014_65005_67AV_0117_08_01 La maison a subi plusieurs altérations et ne possède presque plus d'éléments traditionnels d'origine.

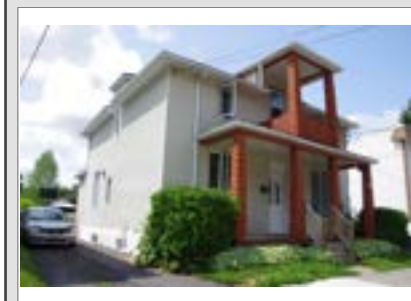
N° 2014_65005_67AV_0128_02_01

Adresse		Secteur	Matricule
128 - 67e Avenue		Chomedey	8643-99-3440-6-000-0000
Statut juridique		Cadastre	Typologie architecturale
Sans statut		2058706	maison cubique
Pluram 1981 n° fiche		Bâtiment disparu	Bât. secondaire(s) d'intérêt
82			
		Année construction	Évaluation patrimoniale
		vers 1920	Moyenne
Commentaires			À inclure dans l'inventaire
La maison a subi plusieurs altérations et ne possède presque plus d'éléments traditionnels d'origine, sauf peut-être le bardeau de cèdre recouvrant les poteaux de galerie.

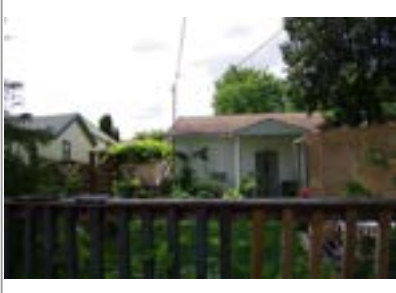
Adresse		Secteur		Matricule	
	152 - 67e Avenue		Chomedey		8643-99-2380-5-000-0000	
	Statut juridique		Cadastre		Typologie architecturale	
	Sans statut		1638188		cottage vernaculaire américain	
	Pluram 1981 n° fiche 73		Bâtiment disparu	Bât. secondaire(s) d'intérêt	Année construction vers 1920	Évaluation patrimoniale Faible
	Commentaires		À inclure dans l'inventaire			
	La maison a subi plusieurs altérations et ne possède presque plus d'éléments traditionnels d'origine.					
N° 2014_65005_67AV_0152_01_01

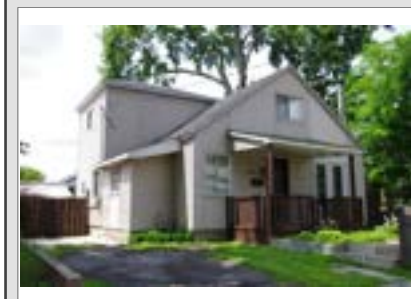
N° 2014_65005_67AV_0176_02_01

Adresse		Secteur		Matricule	
176 - 67e Avenue		Chomedey		8644-90-0310-1-000	
Statut juridique		Cadastre		Typologie architecturale	
Sans statut		1638184		cottage vernaculaire américain	
Pluram 1981 n° fiche		Bâtiment disparu		Bât. secondaire(s) d'intérêt	
62				vers 1951	
				Évaluation patrimoniale	
				Faible	
Commentaires				À inclure dans l'inventaire	
La maison a subi plusieurs altérations et ne possède presque plus d'éléments traditionnels d'origine. Modifications irréversibles à la volumétrie.

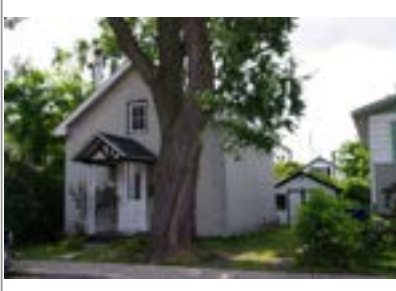
Adresse		Secteur		Matricule	
	184 - 67e Avenue		Chomedey		8644-80-9520-7-000-0000	
	Statut juridique		Cadastre		Typologie architecturale	
	Sans statut		1638183		cottage vernaculaire américain	
	Pluram 1981 n° fiche 79		Bâtiment disparu	Bât. secondaire(s) d'intérêt	Année construction	Évaluation patrimoniale
					vers 1930	Moyenne
	Commentaires		À inclure dans l'inventaire			
La maison a subi plusieurs altérations et ne possède presque plus d'éléments traditionnels d'origine.						
N° 2014_65005_67AV_0184_08_01

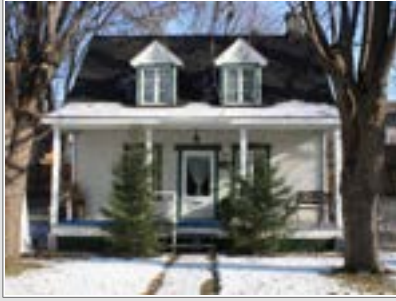
N° 2014_65005_67AV_0241_01_01

Adresse	241 - 67e Avenue	Secteur	Chomedey	Matricule	8644-81-4975-6-000-0000
Statut juridique	Sans statut	Cadastre	1638320	Typologie architecturale	maison traditionnelle québécoise
Pluram 1981 n° fiche	24	Bâtiment disparu		Année construction	vers 1880
		Bât. secondaire(s) d'intérêt		Évaluation patrimoniale	Bonne
Commentaires					À inclure dans l'inventaire <input checked="" type="checkbox"/>
Bien qu'elle ait subi plusieurs modifications réversibles (remplacement de revêtements et de fenêtres), la maison a connu une évolution harmonieuse. Source: brochure Vieux Saint-Martin.

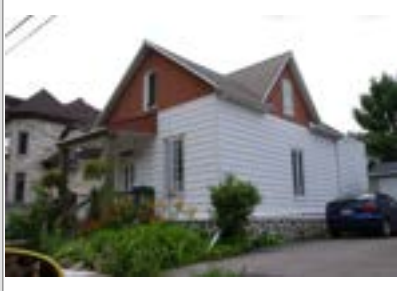
Adresse		Secteur		Matricule	
	016 - 68e Avenue		Chomedey		8643-97-9170-7-000-0000	
	Statut juridique		Cadastre		Typologie architecturale	
	Sans statut		1638177		cottage vernaculaire américain	
	Pluram 1981 n° fiche 60		Bâtiment disparu	Bât. secondaire(s) d'intérêt	Année construction vers 1921	Évaluation patrimoniale Moyenne
	Commentaires				À inclure dans l'inventaire	
La maison a subi plusieurs altérations et ne possède presque plus d'éléments traditionnels d'origine.						
N° 2014_65005_68AV_0016_08_01

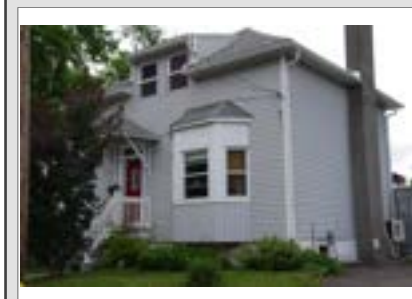
N° 2014_65005_68AV_0064_08_01

Adresse		Secteur	Matricule
064 -	68e Avenue	Chomedey	8643-98-4640-2-000-0000
Statut juridique		Cadastre	Typologie architecturale
Sans statut		1638234	maison cubique
Pluram 1981 n° fiche	Bâtiment disparu	Bât. secondaire(s) d'intérêt	Année construction
82			vers 1915
Commentaires			Évaluation patrimoniale
			Moyenne
			À inclure dans l'inventaire
La maison a subi plusieurs altérations et ne possède presque plus d'éléments traditionnels d'origine.

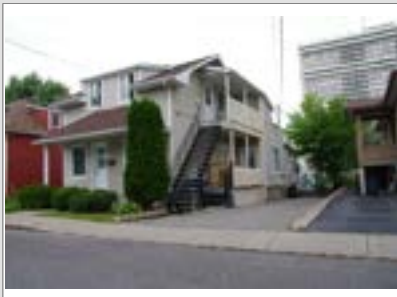
Adresse		Secteur		Matricule	
	065 - 68e Avenue		Chomedey		8643-98-7360-4-000-0000	
	Statut juridique		Cadastre		Typologie architecturale	
	Sans statut		1638217		cottage vernaculaire américain	
	Pluram 1981 n° fiche 61		Bâtiment disparu	Bât. secondaire(s) d'intérêt	Année construction	Évaluation patrimoniale
					vers 1920	Moyenne
Commentaires					À inclure dans l'inventaire	
La maison a subi plusieurs altérations et ne possède presque plus d'éléments traditionnels d'origine.						
N° 2014_65005_68AV_0065_08_01

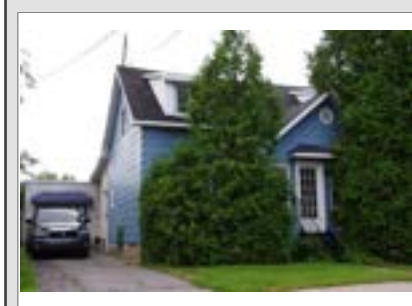
N° 2014_65005_68AV_0080_02_01

Adresse		Secteur		Matricule	
080 - 68e Avenue		Chomedey		8643-98-2865-7-000-0000	
Statut juridique		Cadastre		Typologie architecturale	
Sans statut		1638232		cottage vernaculaire américain	
Pluram 1981 n° fiche		Bâtiment disparu		Bât. secondaire(s) d'intérêt	
28				vers 1942	
Commentaires		Année construction		Évaluation patrimoniale	
				Moyenne	
				À inclure dans l'inventaire	
<p>La maison a subi plusieurs altérations et ne possède presque plus d'éléments traditionnels d'origine. La partie en avancée est revêtue de tuiles d'amiante-ciment.</p>

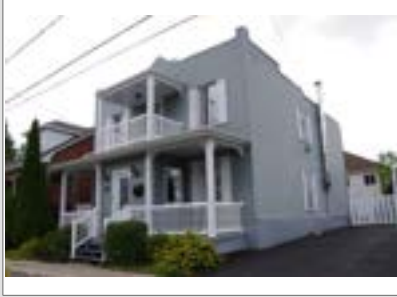
Adresse		Secteur		Matricule	
	096 -	68e Avenue	Chomedey		8643-98-1585-2-000-0000	
	Statut juridique		Cadastre		Typologie architecturale	
	Sans statut		1638229	maison Boomtown		
	Pluram 1981	Bâtiment	Bât. secondaire(s)	Année construction		Évaluation patrimoniale
	n° fiche 53	disparu	d'intérêt	vers 1910	Moyenne	
Commentaires					À inclure dans l'inventaire	
<p>Volumétrie et composition générale conservées, de même que la forme des parapets. Pour le reste, le bâtiment a été entièrement rénové.</p>						
N° 2014_65005_68AV_0096_08_01

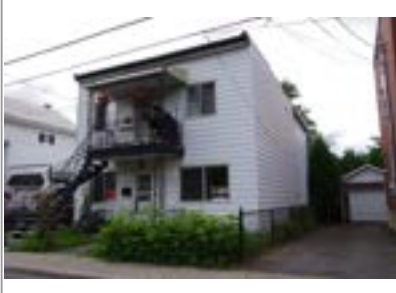
Adresse		Secteur		Matricule	
	112 - 114	68e Avenue	Chomedey		8643-89-9710-7-000-0000	
	Statut juridique		Cadastre	Typologie architecturale		
	Sans statut		1638222	maison à toit plat / plex		
	Pluram 1981 n° fiche		Bâtiment disparu	Bât. secondaire(s) d'intérêt	Année construction	Évaluation patrimoniale
	74			vers 1948	Moyenne	
	Commentaires				À inclure dans l'inventaire	
La maison a subi plusieurs altérations et ne possède presque plus d'éléments traditionnels d'origine, sauf l'escalier métallique.						
N° 2014_65005_68AV_0112_08_01

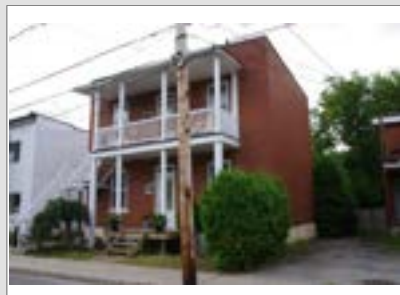
N° 2014_65005_68AV_0120_08_01

Adresse		Secteur	Matricule
120 - 122	68e Avenue	Chomedey	8643-89-9020-1-000
Statut juridique		Cadastre	Typologie architecturale
Sans statut		1638223	maison à toit plat / plex
Pluram 1981		Année construction	Évaluation patrimoniale
n° fiche	Bâtiment disparu	Bât. secondaire(s) d'intérêt	
		vers 1927	Bonne
Commentaires			À inclure dans l'inventaire <input checked="" type="checkbox"/>
Volumétrie et composition générale conservées, de même que revêtement de brique. Pour le reste, les composantes ont été remplacées.

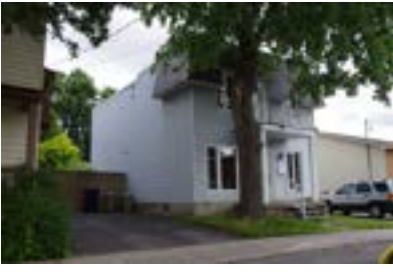
Adresse		Secteur		Matricule	
	145 - 68e Avenue		Chomedey		8643-99-0365-8-000-0000	
	Statut juridique		Cadastre		Typologie architecturale	
	Sans statut		1638207	maison Boomtown (fausse mansarde)		
	Pluram 1981 n° fiche 53		Bâtiment disparu	Bât. secondaire(s) d'intérêt	Année construction vers 1924	Évaluation patrimoniale Moyenne
	Commentaires				À inclure dans l'inventaire	
La maison a subi plusieurs altérations et ne possède presque plus d'éléments traditionnels d'origine.						
N° 2014_65005_68AV_0145_02_01

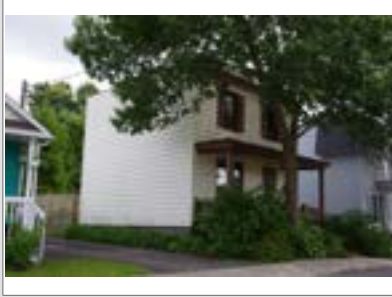
Adresse		Secteur		Matricule	
	155 - 68e Avenue		Chomedey		8643-89-9775-0-000-0000	
	Statut juridique		Cadastre		Typologie architecturale	
	Sans statut		1638206		maison Boomtown	
	Pluram 1981 n° fiche	53	Bâtiment disparu	Bât. secondaire(s) d'intérêt	Année construction	Évaluation patrimoniale
					vers 1924	Moyenne
	Commentaires				À inclure dans l'inventaire	
La maison a subi plusieurs altérations et ne possède presque plus d'éléments traditionnels d'origine.						
N° 2014_65005_68AV_0155_02_01

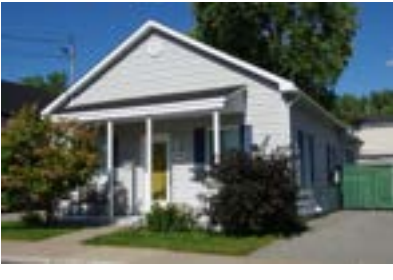
Adresse		Secteur		Matricule	
	169 - 68e Avenue		Chomedey		8643-89-8395-8-000-0000	
	Statut juridique		Cadastre		Typologie architecturale	
	Sans statut		1638203		cottage vernaculaire américain	
	Pluram 1981 n° fiche 78		Bâtiment disparu	Bât. secondaire(s) d'intérêt	Année construction vers 1924	Évaluation patrimoniale Faible
	Commentaires				À inclure dans l'inventaire	
La maison a subi plusieurs altérations et ne possède presque plus d'éléments traditionnels d'origine.						
N° 2014_65005_68AV_0169_08_01

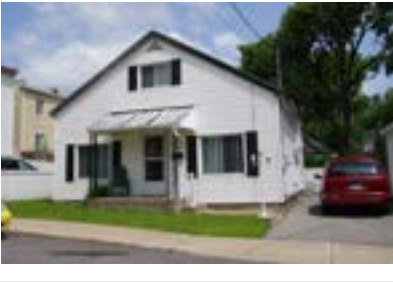
Adresse		Secteur		Matricule	
	177 - 68e Avenue		Chomedey		8644-80-7505-0-000-0000	
	Statut juridique		Cadastre		Typologie architecturale	
	Sans statut		1638201		cottage vernaculaire américain	
	Pluram 1981 n° fiche 78		Bâtiment disparu	Bât. secondaire(s) d'intérêt	Année construction vers 1916	Évaluation patrimoniale Faible
	Commentaires				À inclure dans l'inventaire	
N° 2014_65005_68AV_0177_02_01 La maison a subi plusieurs altérations et ne possède presque plus d'éléments traditionnels d'origine.

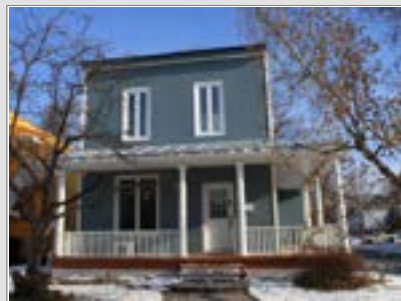
N° 2014_65005_69AV_0041_01_02

Adresse		Secteur	Matricule
041 - 69e Avenue		Chomedey	8643-97-4395-5-000-0000
Statut juridique		Cadastre	Typologie architecturale
Sans statut		1638078	maison Boomtown
Pluram 1981 n° fiche 51		Bât. secondaire(s) d'intérêt	Année construction
Bâtiment disparu			Évaluation patrimoniale
		vers 1938	Bonne
Commentaires			À inclure dans l'inventaire <input checked="" type="checkbox"/>
Bâtiment rénové à l'été 2014. Revêtement de tuiles d'amiante-ciment remplacé par canexel. Colonnes de galeries conservées, tout comme le revêtement en tôle de l'auvent. Évolution harmonieuse.

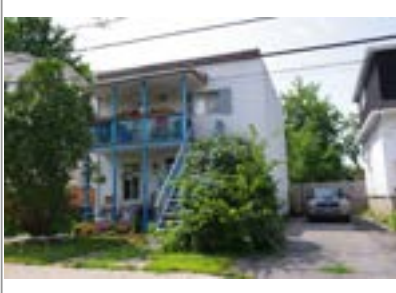
Adresse		Secteur		Matricule	
	048 - 69e Avenue		Chomedey		8643-87-9975-0-000-0000	
	Statut juridique		Cadastre		Typologie architecturale	
	Sans statut		1638081	maison Boomtown		
	Pluram 1981 n° fiche	51	Bâtiment disparu	Bât. secondaire(s) d'intérêt	Année construction	Évaluation patrimoniale
					vers 1935	Moyenne
Commentaires					À inclure dans l'inventaire	
La maison a subi plusieurs altérations et ne possède presque plus d'éléments traditionnels d'origine.						
N° 2014_65005_69AV_0048_08_01

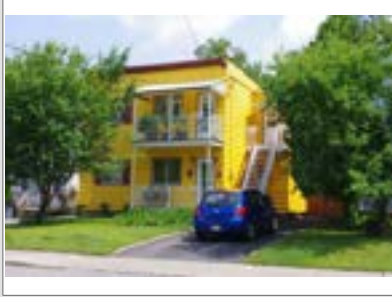
Adresse		Secteur		Matricule	
	049 - 69e Avenue		Chomedey		8643-98-3705-4-000-0000	
	Statut juridique		Cadastre		Typologie architecturale	
	Sans statut		1638086		maison Boomtown	
	Pluram 1981 n° fiche 51		Bâtiment disparu	Bât. secondaire(s) d'intérêt	Année construction vers 1930	Évaluation patrimoniale Moyenne
	Commentaires				À inclure dans l'inventaire	
La maison a subi plusieurs altérations et ne possède presque plus d'éléments traditionnels d'origine.						
N° 2014_65005_69AV_0049_08_01

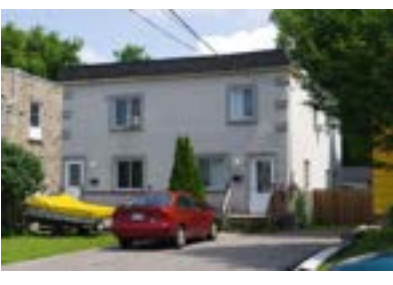
Adresse		Secteur		Matricule	
	061 - 063	69e Avenue	Chomedey		8643-98-3015-8-000-0000	
	Statut juridique		Cadastre		Typologie architecturale	
	Sans statut		1638095	maison à toit plat / plex		
	Pluram 1981 n° fiche		Bâtiment disparu	Bât. secondaire(s) d'intérêt	Année construction	Évaluation patrimoniale
	74			vers 1948	Faible	
	Commentaires				À inclure dans l'inventaire	
Transformations irréversibles généralisées.						
N° 2014_65005_69AV_0061_01_01

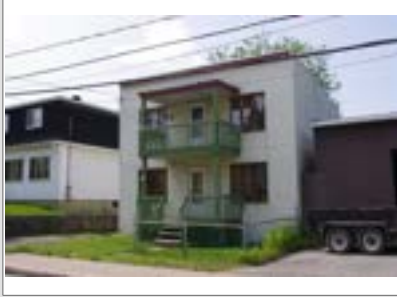
Adresse		Secteur		Matricule	
	064 - 066	69e Avenue	Chomedey		8643-87-8595-7-000-0000	
	Statut juridique		Cadastre		Typologie architecturale	
	Sans statut		1638083	maison Boomtown		
	Pluram 1981 n° fiche	Bâtiment disparu	Bât. secondaire(s) d'intérêt	Année construction	Évaluation patrimoniale	
	51			vers 1950	Moyenne	
Commentaires					À inclure dans l'inventaire	
La maison a subi plusieurs altérations et ne possède presque plus d'éléments traditionnels d'origine.						
N° 2014_65005_69AV_0066_08_01

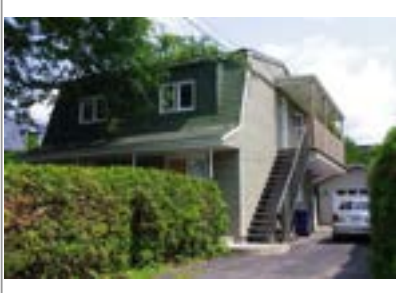
Adresse		Secteur		Matricule	
	129 - 131	69e Avenue	Chomedey		8643-89-6805-8-000	
	Statut juridique		Cadastre		Typologie architecturale	
	Sans statut		1638061	maison à mansarde / Second Empire		
	Pluram 1981 n° fiche		Bâtiment disparu	Bât. secondaire(s) d'intérêt	Année construction	Évaluation patrimoniale
	38			vers 1954	Moyenne	
	Commentaires				À inclure dans l'inventaire	
La maison a subi plusieurs altérations et ne possède presque plus d'éléments traditionnels d'origine.						
N° 2014_65005_69AV_0131_08_01

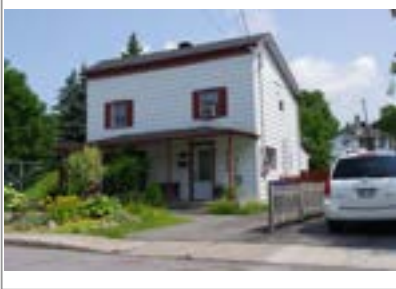
Adresse		Secteur		Matricule	
	161 - 69e Avenue		Chomedey		8643-89-3745-9-000-0000	
	Statut juridique		Cadastre		Typologie architecturale	
	Sans statut		1638065		maison Boomtown	
	Pluram 1981 n° fiche		Bâtiment disparu		Bât. secondaire(s) d'intérêt	
	51				vers 1945	
	Commentaires				Évaluation patrimoniale	
				À inclure dans l'inventaire		
				Moyenne		
				<p>La maison a subi plusieurs altérations et ne possède presque plus d'éléments traditionnels d'origine. Forme du toit probablement modifiée.</p>		
N° 2014_65005_69AV_0161_08_01

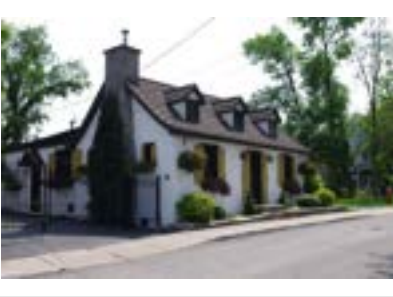
Adresse		Secteur		Matricule	
	041 - 71e Avenue		Chomedey		8643-86-9795-4-000-0000	
	Statut juridique		Cadastre		Typologie architecturale	
	Sans statut		1638053		maison traditionnelle québécoise	
	Pluram 1981 n° fiche 22		Bâtiment disparu	Bât. secondaire(s) d'intérêt	Année construction	Évaluation patrimoniale
				entre 1813-1855	Bonne	À inclure dans l'inventaire <input checked="" type="checkbox"/>
Commentaires Des sources indiquent que le bâtiment date d'autour de 1813. Toutefois, l'existence de la maison est reconnue seulement en 1855. Une construction antérieure reste possible notamment parce que la 71e Avenue offre un accès direct à la traverse avant 1838, puis au pont Lachapelle par la suite. Source: Brochure Vieux Saint-Martin.						
N° 2014_65005_71AV_0041_02_01

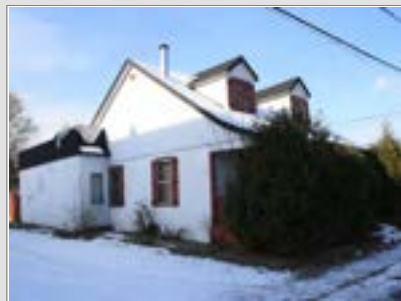
N° 2014_65005_71AV_0066_02_02

Adresse		Secteur	Matricule
066 - 71e Avenue		Chomedey	8643-87-4105-9-000
Statut juridique		Cadastre	Typologie architecturale
Sans statut		1637773	maison traditionnelle québécoise
Pluram 1981 n° fiche		Bâtiment disparu	Bât. secondaire(s) d'intérêt
		entre 1850-1900	Évaluation patrimoniale
Commentaires		À inclure dans l'inventaire <input checked="" type="checkbox"/>	
<p>Volumétrie et composition générale conservées. Quelques portes et fenêtres traditionnelles. Probablement relativement ancienne mais année de construction absente du rôle d'évaluation foncière. Haie de cèdre cachant une partie de la façade.</p>

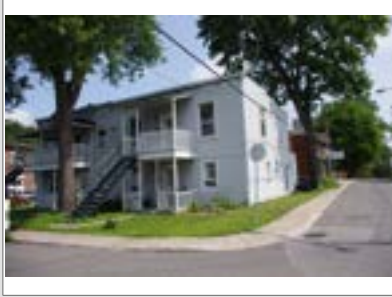
Adresse		Secteur		Matricule	
	073 - 083	71e Avenue	Chomedey		8643-87-6240-2-000	
	Statut juridique		Cadastre	Typologie architecturale		
	Sans statut		1638044	maison Boomtown		
	Pluram 1981 n° fiche	50	Bâtiment disparu	Bât. secondaire(s) d'intérêt	Année construction	Évaluation patrimoniale
					vers 1910	Bonne
Commentaires					À inclure dans l'inventaire <input checked="" type="checkbox"/>	
Deux bâtiments attachés. Quelques éléments conservés, dont la corniche et la volumétrie générale.						
N° 2014_65005_71AV_0073_08_01

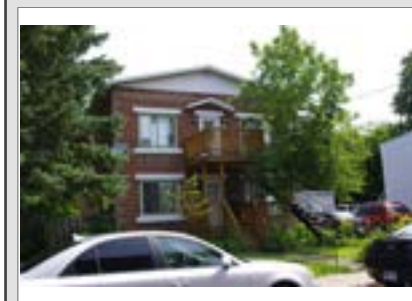
N° 2014_65005_71AV_0097_02_01

Adresse		Secteur		Matricule	
095 - 099	71e Avenue	Chomedey		8643-87-5160-3-000	
Statut juridique		Cadastre		Typologie architecturale	
Sans statut		1638045	maison à toit plat / plex		
Pluram 1981 n° fiche		Bâtiment disparu	Bât. secondaire(s) d'intérêt	Année construction	Évaluation patrimoniale
55				vers 1945	Moyenne
Commentaires					À inclure dans l'inventaire
Revêtement de blocs de béton moulés qui imitent la pierre à bossages. Escalier métallique. La toiture à deux versants à faible pente a probablement été ajoutée.

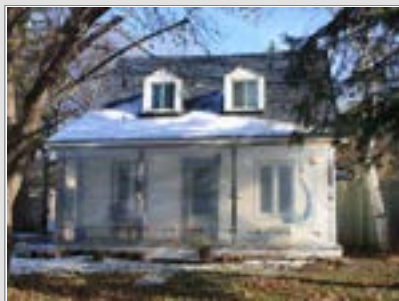
N° 2014_65005_71AV_0105_01_02

Adresse		Secteur	Matricule
105 - 71e Avenue		Chomedey	8643-87-3975-6-000
Statut juridique		Cadastre	Typologie architecturale
Sans statut		163804	maison traditionnelle québécoise
Pluram 1981 n° fiche 22		Bâtiment disparu	Bât. secondaire(s) d'intérêt
		Année construction vers 1895	Évaluation patrimoniale Moyenne
Commentaires			À inclure dans l'inventaire <input checked="" type="checkbox"/>
La maison a subi plusieurs altérations et ne possède presque plus d'éléments traditionnels d'origine.

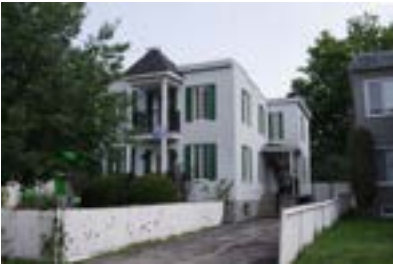
Adresse		Secteur		Matricule	
	121 - 71e Avenue		Chomedey		8643-88-3005-0-000-0000	
	Statut juridique		Cadastre		Typologie architecturale	
	Sans statut		1638047		maison Boomtown	
	Pluram 1981 n° fiche	51	Bâtiment disparu	Bât. secondaire(s) d'intérêt	Année construction	Évaluation patrimoniale
					vers 1917	Moyenne
Commentaires					À inclure dans l'inventaire	
La maison a subi plusieurs altérations et ne possède presque plus d'éléments traditionnels d'origine.						
N° 2014_65005_71AV_0121_08_01

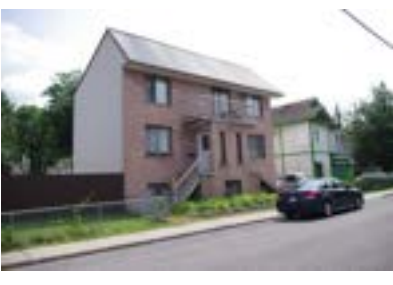
Adresse		Secteur		Matricule	
	135 - 137	71e Avenue	Chomedey		8643-88-0420-4-000	
	Statut juridique		Cadastre	Typologie architecturale		
	Sans statut		1638038	maison à toit plat / plex		
	Pluram 1981 n° fiche		Bâtiment disparu	Bât. secondaire(s) d'intérêt	Année construction	Évaluation patrimoniale
	74			vers 1940	Faible	
	Commentaires				À inclure dans l'inventaire	
La maison ne possède que des éléments récents. Modifications irréversibles généralisées.						
N° 2014_65005_71AV_0137_02_01

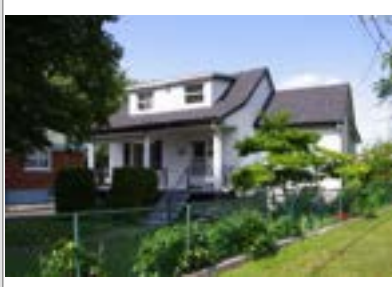
Adresse		Secteur		Matricule	
	213 - 81e Avenue		Chomedey		8643-07-6115-4-000	
	Statut juridique		Cadastre		Typologie architecturale	
	Sans statut		1636451		cottage vernaculaire américain	
	Pluram 1981 n° fiche 59		Bâtiment disparu	Bât. secondaire(s) d'intérêt	Année construction	Évaluation patrimoniale
					vers 1942	Moyenne
Commentaires					À inclure dans l'inventaire	
La maison a subi plusieurs altérations et ne possède presque plus d'éléments traditionnels d'origine.						
N° 2014_65005_81AV_0213_08_01

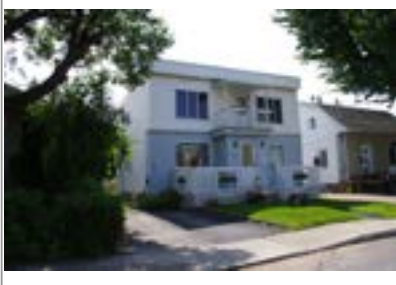
Adresse		Secteur		Matricule	
	296 - 298	81e Avenue	Chomedey		8543-97-5180-2-000	
	Statut juridique		Cadastre	Typologie architecturale		
	Sans statut		1636460	maison à toit plat / plex		
	Pluram 1981 n° fiche	Bâtiment disparu	Bât. secondaire(s) d'intérêt	Année construction	Évaluation patrimoniale	
	74			vers 1954	Faible	
Commentaires					À inclure dans l'inventaire	
La maison a subi plusieurs altérations et ne possède presque plus d'éléments traditionnels d'origine.						
N° 2014_65005_81AV_0296_02_01

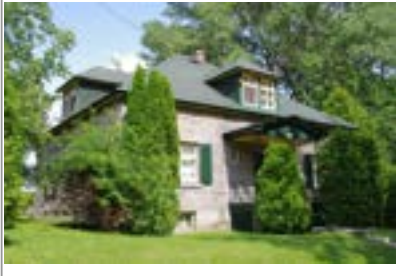
Adresse		Secteur		Matricule	
	25 - 82e Avenue		Chomedey		8643-15-1030-3-000	
	Statut juridique		Cadastre		Typologie architecturale	
	Sans statut		1636395		Arts & Crafts	
	Pluram 1981 n° fiche 82		Bâtiment disparu		Bât. secondaire(s) d'intérêt	
			Année construction vers 1940		Évaluation patrimoniale Bonne	
Commentaires						À inclure dans l'inventaire <input checked="" type="checkbox"/>
Autre # de cadastre: 2058705. Revêtement en pierre, fenêtres traditionnelles en bois. Influence du régionalisme québécois.						
N° 2014_65005_82AV_0025_02_01

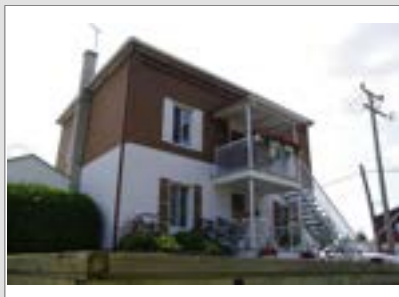
N° 2014_65005_83AV_0040_02_01

Adresse		Secteur		Matricule	
040 - 042	83e Avenue	Chomedey		8643-05-1100-5-000	
Statut juridique		Cadastre		Typologie architecturale	
Sans statut		1441490	maison Boomtown		
Pluram 1981 n° fiche		Bâtiment disparu	Bât. secondaire(s) d'intérêt	Année construction	
50				vers 1900	Évaluation patrimoniale
Commentaires				À inclure dans l'inventaire	
La maison a subi plusieurs altérations et ne possède presque plus d'éléments traditionnels d'origine.

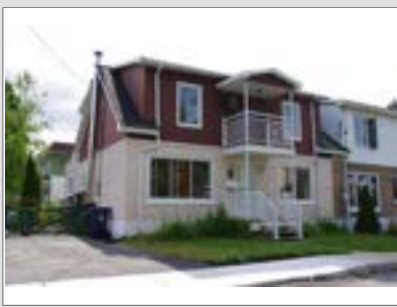
Adresse		Secteur		Matricule	
	056 - 058 83e Avenue		Chomedey		8543-95-9225-5-000	
	Statut juridique		Cadastre		Typologie architecturale	
	Sans statut		1441493		cottage vernaculaire américain	
	Pluram 1981 n° fiche 61		Bâtiment disparu		Bât. secondaire(s) d'intérêt	
			Année construction vers 1945		Évaluation patrimoniale Faible	
	Commentaires				À inclure dans l'inventaire	
<p>La maison a subi plusieurs altérations et ne possède presque plus d'éléments traditionnels d'origine.</p>						
<p>N° 2014_65005_83AV_0058_02_01</p>

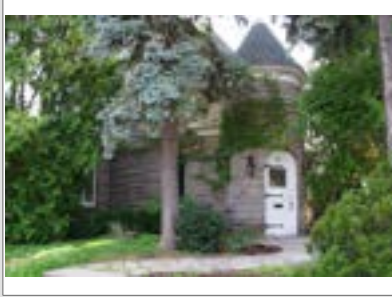
Adresse		Secteur		Matricule	
	064 - 83e Avenue		Chomedey		8543-95-6945-1-000	
	Statut juridique		Cadastre		Typologie architecturale	
	Sans statut		1441494		cottage vernaculaire américain	
	Pluram 1981 n° fiche	12	Bâtiment disparu	Bât. secondaire(s) d'intérêt	Année construction	Évaluation patrimoniale
					vers 1918	Bonne
Commentaires					À inclure dans l'inventaire <input checked="" type="checkbox"/>	
Maison cachée en grande partie par des conifères. Revêtement en pierre, ouvertures cintrées, tourelle ronde. Influence du régionalisme québécois.						
N° 2014_65005_83AV_0064_08_01

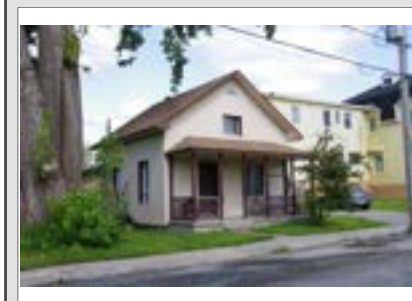
N° 2014_65005_83AV_0217_02_01

Adresse		Secteur		Matricule	
217 - 83e Avenue		Chomedey		8543-96-5050-9-000	
Statut juridique		Cadastre		Typologie architecturale	
Sans statut		1636385		cottage vernaculaire américain	
Pluram 1981 n° fiche		Bâtiment disparu		Bât. secondaire(s) d'intérêt	
64				vers 1942	
Année construction		Évaluation patrimoniale		À inclure dans l'inventaire	
Commentaires				Faible	
La maison a subi plusieurs altérations et ne possède presque plus d'éléments traditionnels d'origine.

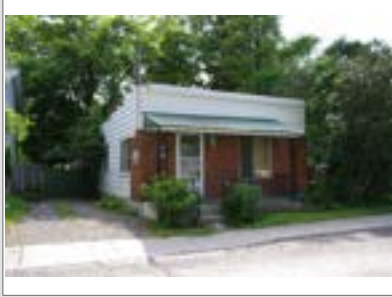
Adresse		Secteur		Matricule	
	232 - 83e Avenue		Chomedey		8543-96-0540-4-000	
	Statut juridique		Cadastre		Typologie architecturale	
	Sans statut		1441696		maison Boomtown (shoe box)	
	Pluram 1981 n° fiche 73		Bâtiment disparu	Bât. secondaire(s) d'intérêt	Année construction	Évaluation patrimoniale
					vers 1894	Moyenne
	Commentaires		À inclure dans l'inventaire			
Autre # de cadastre: 1441707 . La maison a subi plusieurs altérations et ne possède presque plus d'éléments traditionnels d'origine.						
N° 2014_65005_83AV_0232_02_01

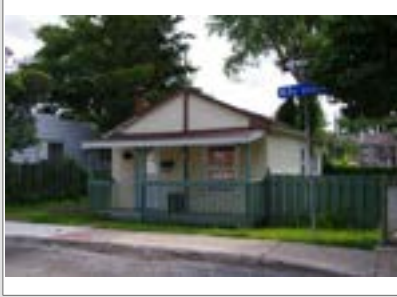
Adresse		Secteur		Matricule	
	240 - 83e Avenue		Chomedey		8543-86-9550-5-000	
	Statut juridique		Cadastre		Typologie architecturale	
	Sans statut		1441727		cottage vernaculaire américain	
	Pluram 1981 n° fiche 60		Bâtiment disparu	Bât. secondaire(s) d'intérêt	Année construction vers 1942	Évaluation patrimoniale Faible
	Commentaires				À inclure dans l'inventaire	
La maison a subi plusieurs altérations et ne possède presque plus d'éléments traditionnels d'origine.						
N° 2014_65005_83AV_0240_08_01

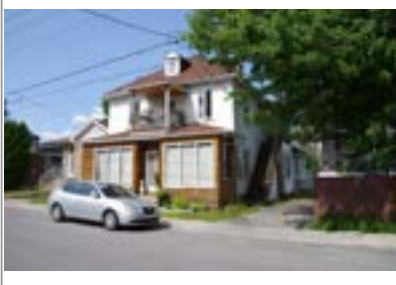
Adresse		Secteur		Matricule	
	249 - 251	83e Avenue	Chomedey		8543-96-1585-8-000	
	Statut juridique		Cadastre	Typologie architecturale		
	Sans statut		1636373	maison cubique		
	Pluram 1981 n° fiche		Bâtiment disparu	Bât. secondaire(s) d'intérêt	Année construction	Évaluation patrimoniale
	46			vers 1900	Moyenne	
	Commentaires				À inclure dans l'inventaire	
La maison a subi plusieurs altérations et ne possède presque plus d'éléments traditionnels d'origine.						
N° 2014_65005_83AV_0251_08_01

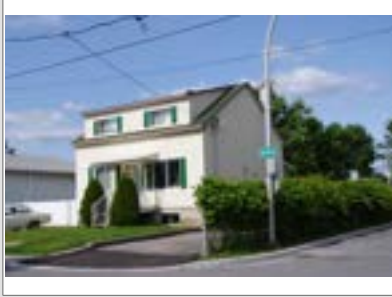
Adresse		Secteur		Matricule	
	297 - 299	83e Avenue	Chomedey		8543-87-6250-3-000	
	Statut juridique		Cadastre	Typologie architecturale		
	Sans statut		1636331	cottage vernaculaire américain		
	Pluram 1981 n° fiche		Bâtiment disparu	Bât. secondaire(s) d'intérêt	Année construction	Évaluation patrimoniale
	61			vers 1950	Faible	
	Commentaires				À inclure dans l'inventaire	
La maison a subi plusieurs altérations et ne possède presque plus d'éléments traditionnels d'origine.						
N° 2014_65005_83AV_0297_08_01

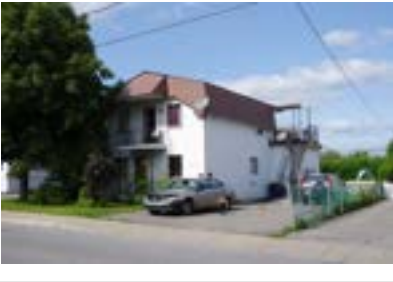
Adresse		Secteur		Matricule	
	317 - 83e Avenue		Chomedey		8543-87-4490-7-000	
	Statut juridique		Cadastre		Typologie architecturale	
	Sans statut		1636339		cottage vernaculaire américain	
	Pluram 1981 n° fiche 62		Bâtiment disparu	Bât. secondaire(s) d'intérêt	Année construction vers 1947	Évaluation patrimoniale Faible
	Commentaires		À inclure dans l'inventaire			
	La maison a subi plusieurs altérations et ne possède presque plus d'éléments traditionnels d'origine. Modifications irréversibles à la forme du toit.					
N° 2014_65005_83AV_0317_08_01

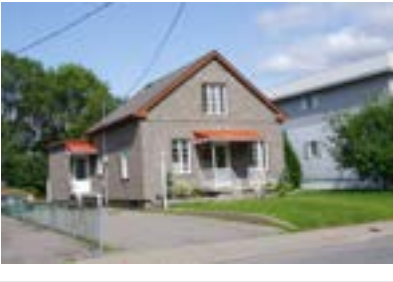
Adresse		Secteur		Matricule	
	331 - 83e Avenue		Chomedey		8543-88-2315-6-000	
	Statut juridique		Cadastre		Typologie architecturale	
	Sans statut		1636324		cottage vernaculaire américain	
	Pluram 1981 n° fiche 78		Bâtiment disparu	Bât. secondaire(s) d'intérêt	Année construction vers 1951	Évaluation patrimoniale Faible
	Commentaires		À inclure dans l'inventaire			
N° 2014_65005_83AV_0331_02_01 La maison a subi plusieurs altérations et ne possède presque plus d'éléments traditionnels d'origine.

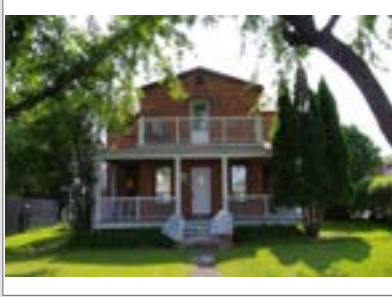
Adresse		Secteur		Matricule	
	364 - 83e Avenue		Chomedey		8543-78-3650-6-000	
	Statut juridique		Cadastre		Typologie architecturale	
	Sans statut		1441547		cottage vernaculaire américain	
	Pluram 1981 n° fiche 38		Bâtiment disparu	Bât. secondaire(s) d'intérêt	Année construction	Évaluation patrimoniale
					vers 1882	Bonne
Commentaires					À inclure dans l'inventaire <input checked="" type="checkbox"/>	
<p>La maison a subi plusieurs altérations et ne possède presque plus d'éléments traditionnels d'origine, sauf le revêtement de brique.</p>						
N° 2014_65005_83AV_0364_01_01

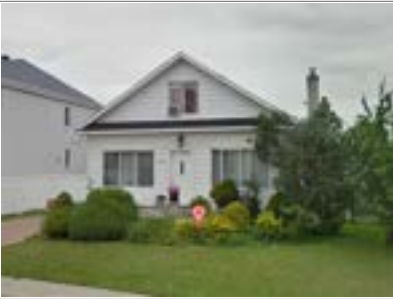
Adresse		Secteur		Matricule	
	4325 - Cléroux (boulevard)		Chomedey		8246-83-9775-5-000-0000	
	Statut juridique		Cadastre		Typologie architecturale	
	Sans statut		1221528		cottage vernaculaire américain	
	Pluram 1981 n° fiche 63		Bâtiment disparu	Bât. secondaire(s) d'intérêt	Année construction	Évaluation patrimoniale
					vers 1954	Faible
	Commentaires				À inclure dans l'inventaire	
Bâtiment relativement récent et modifié présentant peu d'intérêt patrimonial.						
N° 2014_65005_CLER_4325_01_01

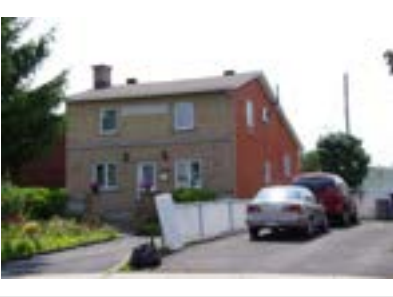
Adresse		Secteur		Matricule	
	4452 - Cléroux (boulevard)		Chomedey		8246-72-0930-8-000-0000	
	Statut juridique		Cadastre	Typologie architecturale		
	Sans statut		1221359	cottage vernaculaire américain		
	Pluram 1981	Bâtiment	Bât. secondaire(s)		Année construction	
	n° fiche	disparu	d'intérêt		vers 1948	Évaluation patrimoniale
Commentaires					À inclure dans l'inventaire	
Transformations généralisées.						
N° 2014_65005_CLER_4452_08_01

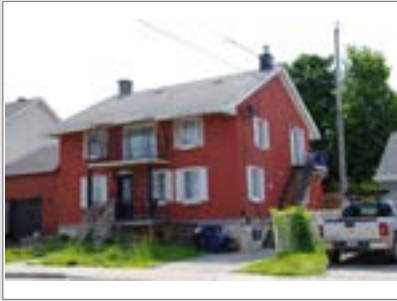
Adresse		Secteur	Matricule
4614 - Cléroux (boulevard)		Chomedey	8246-41-2615-8-000-0000
Statut juridique		Cadastre	Typologie architecturale
Sans statut		1718933	cottage vernaculaire américain
Pluram 1981 n° fiche 109		Bâtiment disparu	Bât. secondaire(s) d'intérêt
		Année construction	Évaluation patrimoniale
		vers 1812	Moyenne
Commentaires			À inclure dans l'inventaire <input checked="" type="checkbox"/>
La maison a subi plusieurs altérations et ne possède presque plus d'éléments traditionnels d'origine, sauf le revêtement en brique. Date de construction à valider.

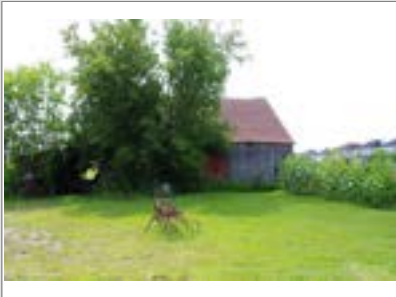
Adresse		Secteur		Matricule	
	4756 - Cléroux (boulevard)		Chomedey		8246-20-0120-5-000-0000	
	Statut juridique		Cadastre		Typologie architecturale	
	Sans statut		1717703		grange-étable à toit à deux versants	
	Pluram 1981 n° fiche	95	Bâtiment disparu	Bât. secondaire(s) d'intérêt	Année construction	Évaluation patrimoniale
					vers 1948	Bonne
Commentaires					À inclure dans l'inventaire <input checked="" type="checkbox"/>	
Bâtiment agricole ayant conservé plusieurs composantes traditionnelles.						
N° 2014_65005_CLER_4456_10_02

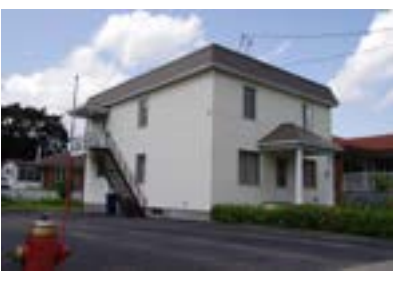
Adresse		Secteur		Matricule	
	1552 - 1554 Couvent (rue du)		Chomedey		8445-41-1050-7-000	
	Statut juridique		Cadastre		Typologie architecturale	
	Sans statut		1222132		maison à toit plat / plex	
	Pluram 1981 n° fiche 74		Bâtiment disparu	Bât. secondaire(s) d'intérêt	Année construction vers 1948	Évaluation patrimoniale Faible
	Commentaires		À inclure dans l'inventaire			
	La maison a subi plusieurs altérations et ne possède presque plus d'éléments traditionnels d'origine.					
N° 2014_65005_COUV_1552_02_01

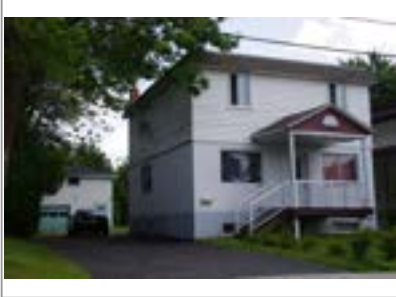
Adresse		Secteur		Matricule	
	1555 - Couvent (rue du)		Chomedey		8445-41-4285-6-000	
	Statut juridique		Cadastre		Typologie architecturale	
	Sans statut		1219652		maison à toit plat / plex	
	Pluram 1981 n° fiche		Bâtiment disparu	Bât. secondaire(s) d'intérêt	Année construction	Évaluation patrimoniale
	74				vers 1952	Faible
Commentaires					À inclure dans l'inventaire	
La maison a subi plusieurs altérations et ne possède presque plus d'éléments traditionnels d'origine.						
N° 2014_65005_COUV_1555_02_01

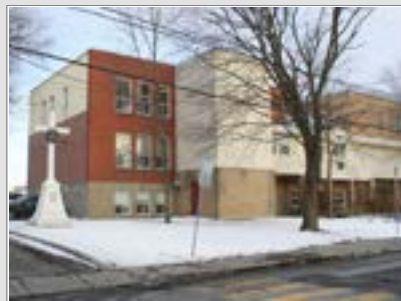
N° 2014_65005_COUV_1595_02_01

Adresse		Secteur		Matricule	
1595 - Couvent (rue du)		Chomedey		8445-33-9615-6-000	
Statut juridique		Cadastre		Typologie architecturale	
Sans statut		1221879		Beaux-Arts	
Pluram 1981 n° fiche 134		Bâtiment disparu		Bât. secondaire(s) d'intérêt	
		Année construction		Évaluation patrimoniale	
		en 1928		Moyenne	
Commentaires				À inclure dans l'inventaire	
École Leblanc. Ancienne partie en brique rouge dénaturée par une adjonction en façade.

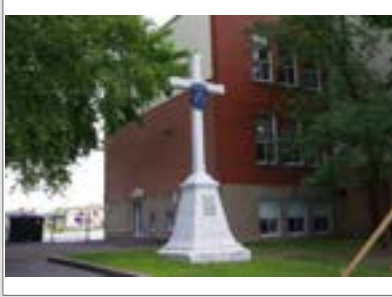
N° 2014_65005_COUV_1595_10_02

Adresse		Secteur		Matricule	
	1595 - Couvent (rue du)		Chomedey		8445-33-9615-6-000	
	Statut juridique		Cadastre	Typologie architecturale		
	Sans statut		1221879	croix de chemin et calvaire		
	Pluram 1981	Bâtiment	Bât. secondaire(s)	Année construction		Évaluation patrimoniale
	n° fiche	disparu	d'intérêt	1941		Bonne
Commentaires					À inclure dans l'inventaire <input checked="" type="checkbox"/>	
<p>Croix Jacques-Cartier. En 1941, l'Association amicale des anciens de l'école Leblanc fait ériger une croix Jacques-Cartier, reconnaissable à sa croisée portant l'emblème des rois de France – trois lis d'or sur fond azuré. En érigeant leur monument, les diplômés font écho à un appel lancé aux écoles primaires canadiennes-françaises par le surintendant de l'Instruction publique. De fait, en 1934, à l'occasion du 400e anniversaire de la découverte du Canada, le surintendant fournit les plans et une illustration des armoiries, et invite toutes les écoles à élever une croix sur leur terrain. Source: Brochure Vieux Saint-Martin.</p>

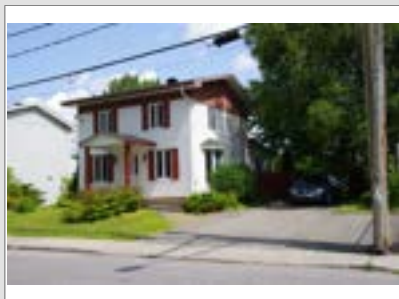
N° 2014_65005_COUV_1631_08_02

Adresse		Secteur		Matricule	
1631 - Couvent (rue du)		Chomedey		8445-32-5195-5-000-0000	
Statut juridique		Cadastre		Typologie architecturale	
Sans statut		1221878		cottage vernaculaire américain	
Pluram 1981		Année construction		Évaluation patrimoniale	
n° fiche 59		Bâtiment disparu		Bât. secondaire(s) d'intérêt	
		vers 1900		Moyenne	
Commentaires				À inclure dans l'inventaire	
La maison a subi plusieurs altérations et ne possède presque plus d'éléments traditionnels d'origine.

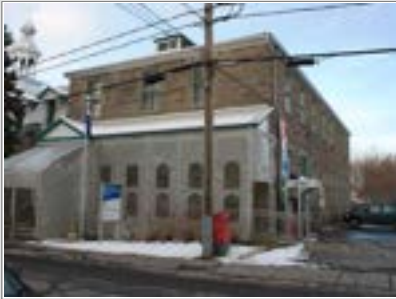
Adresse		Secteur		Matricule	
	1653 - 1655 Couvent (rue du)		Chomedey		8445-33-2620-3-000	
	Statut juridique		Cadastre		Typologie architecturale	
	Sans statut		1221877		néoclassicisme	
	Pluram 1981 n° fiche	150	Bâtiment disparu	Bât. secondaire(s) d'intérêt	Année construction	Évaluation patrimoniale
					vers 1914	Supérieure
Commentaires					À inclure dans l'inventaire <input checked="" type="checkbox"/>	
Résidence adjacente à l'ancien couvent des Sœurs de Sainte-Croix. Fait aujourd'hui partie du CLSC du Ruisseau-Papineau avec le 1665-1675, rue du Couvent.						
N° 2014_65005_COUV_1653_08_02

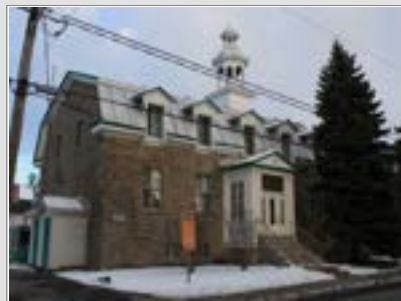
N° 2014_65005_COUV_1665_02_01

Adresse		Secteur	Matricule
1665 - 1675 Couvent (rue du)		Chomedey	8445-23-9555-5-000
Statut juridique		Cadastre	Typologie architecturale
Sans statut		2294455	Second-Empire
Pluram 1981		Année construction	Évaluation patrimoniale
n° fiche 126	Bâtiment disparu	vers 1914	Supérieure
		Bât. secondaire(s) d'intérêt	À inclure dans l'inventaire
			<input checked="" type="checkbox"/>
Commentaires			
Ancien couvent des Sœurs de Sainte-Croix. Fait aujourd'hui partie du CLSC du Ruisseau-Papineau avec le 1653-1655, rue du Couvent

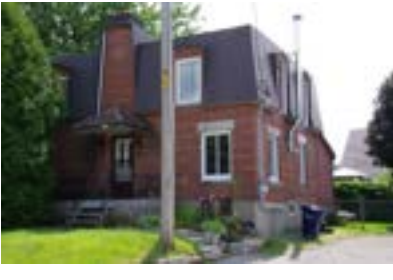
Adresse		Secteur		Matricule	
	1706 - 1712	Goyer (rue)	Chomedey		8345-93-2530-0-000-0000	
	Statut juridique		Cadastre	Typologie architecturale		
	Sans statut		1219957	maison à mansarde / Second Empire		
	Pluram 1981 n° fiche	Bâtiment disparu	Bât. secondaire(s) d'intérêt	Année construction	Évaluation patrimoniale	
	69			vers 1880	Moyenne	
Commentaires					À inclure dans l'inventaire <input checked="" type="checkbox"/>	
Bâtiment modernisé, notamment par un revêtement de brique plutôt moderne, des fenêtres coulissantes et un revêtement de toiture d'acier profilé. Une ouverture, probablement un oculus, murée dans la tourelle avant.						
N° 2014_65005_GOYE_1710_08_01

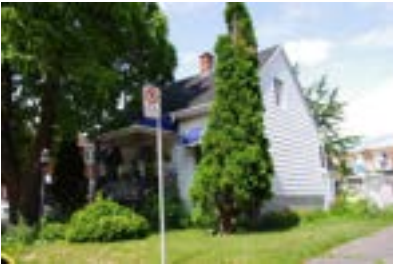
Adresse		Secteur		Matricule	
	1767 - Goyer (rue)		Chomedey		8345-84-8535-2-000-0000	
	Statut juridique		Cadastre	Typologie architecturale		
	Sans statut		1220052	maison traditionnelle québécoise		
	Pluram 1981 n° fiche 15		Bâtiment disparu	Bât. secondaire(s) d'intérêt	Année construction vers 1874	Évaluation patrimoniale Moyenne
	Commentaires					À inclure dans l'inventaire <input checked="" type="checkbox"/>
La maison a subi plusieurs altérations et ne possède presque plus d'éléments traditionnels d'origine.						
N° 2014_65005_GOYE_1767_08_01

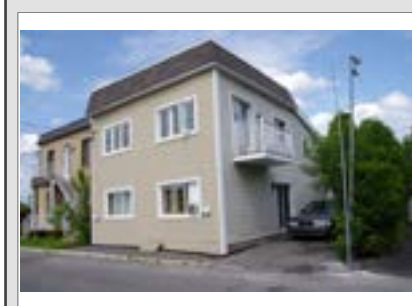
N° 2014_65005_GRAT_1569_02_01

Adresse		Secteur		Matricule	
1569 - 1573 Gratton (rue)		Chomedey		8445-43-8425-0-000	
Statut juridique		Cadastre		Typologie architecturale	
Sans statut		1219673		maison Boomtown	
Pluram 1981		Année construction		Évaluation patrimoniale	
n° fiche	Bâtiment disparu	Bât. secondaire(s) d'intérêt	vers	1952	Faible
Commentaires					À inclure dans l'inventaire
La maison a subi plusieurs altérations et ne possède presque plus d'éléments traditionnels d'origine.

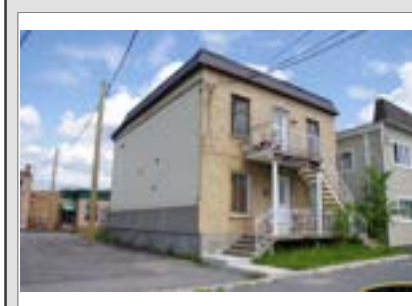
N° 2014_65005_GRAT_1581_02_01

Adresse		Secteur		Matricule	
1577 - 1581 Gratton (rue)		Chomedey		8445-43-7930-0-000-0000	
Statut juridique		Cadastre		Typologie architecturale	
Sans statut		1219674		maison à toit plat / plex	
Pluram 1981 n° fiche		Bâtiment disparu		Bât. secondaire(s) d'intérêt	
74				vers 1930	
Année construction		Évaluation patrimoniale		À inclure dans l'inventaire	
Commentaires				Moyenne	
La maison a subi plusieurs altérations et ne possède presque plus d'éléments traditionnels d'origine. En mauvais état.

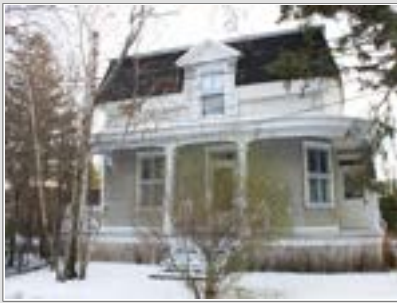
Adresse		Secteur		Matricule	
	1637 - Gratton (rue)		Chomedey		8445-43-3385-1-000-0000	
	Statut juridique		Cadastre		Typologie architecturale	
	Sans statut		1219682		maison Boomtown (fausse mansarde)	
	Pluram 1981 n° fiche 70		Bâtiment disparu	Bât. secondaire(s) d'intérêt	Année construction vers 1920	Évaluation patrimoniale Supérieure
	Commentaires					À inclure dans l'inventaire <input checked="" type="checkbox"/>
<p>La rue Gratton a été nommée en mémoire de Pierre-Célestin Gratton, qui a ouvert une succursale de la Banque d'Hochelaga au village en 1914. Cette résidence lui appartient en 1920. Source: Brochure Vieux Saint-Martin. Plusieurs éléments décoratifs, dont sur les lucarnes et la galerie. Revêtement de tuiles d'amiante-ciment.</p>						
N° 2014_65005_GRAT_1637_01_01

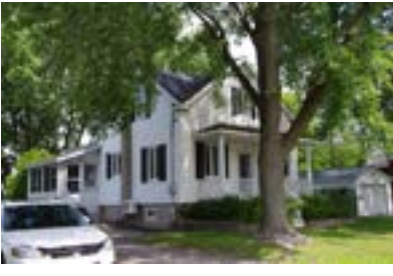
Adresse		Secteur		Matricule	
	1675 - Gratton (rue)		Chomedey		8445-44-0235-9-000-0000	
	Statut juridique		Cadastre	Typologie architecturale		
	Sans statut		1219667	cottage vernaculaire américain		
	Pluram 1981	Bâtiment	Bât. secondaire(s)	Année construction		Évaluation patrimoniale
	n° fiche 80	disparu	d'intérêt	vers 1895	Bonne	
Commentaires					À inclure dans l'inventaire <input checked="" type="checkbox"/>	
<p>La maison se trouvait auparavant sur le chemin du Souvenir. Elle a été déménagée dans le village vers 1937. La simplicité de l'ornementation met en valeur le carré au sol coiffé d'un toit multidirectionnel à deux versants. L'antinomie des formes et l'élan vers le haut s'inspirent du style victorien. Source: Brochure Vieux Saint-Martin.</p>						
N° 2014_65005_GRAT_1675_02_01

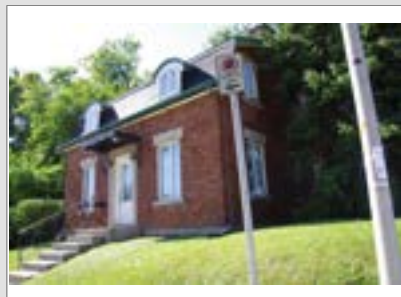
N° 2014_65005_LEVO_3257_08_01

Adresse		Secteur		Matricule	
3257 - Lévesque Ouest (boulevard)		Chomedey		8644-91-1335-5-000-0000	
Statut juridique		Cadastre		Typologie architecturale	
Sans statut		1638340		maison à mansarde / Second Empire	
Pluram 1981 n° fiche		Bâtiment disparu		Bât. secondaire(s) d'intérêt	
38				vers 1880	
Année construction		Évaluation patrimoniale		À inclure dans l'inventaire <input checked="" type="checkbox"/>	
Commentaires		Supérieure			
<p>Cette résidence présente les caractéristiques d'une maison rurale américaine. Cet esprit s'incarne dans le toit en mansarde, dont la base des brisis est incurvée vers l'extérieur pour faciliter l'écoulement de l'eau. Les lucarnes en hémicycle fournissent un éclairage naturel. À l'arrière, un bâtiment moderne, aux formes anciennes, met en valeur la patrimonialité du bâtiment en se fondant dans l'ensemble.</p>

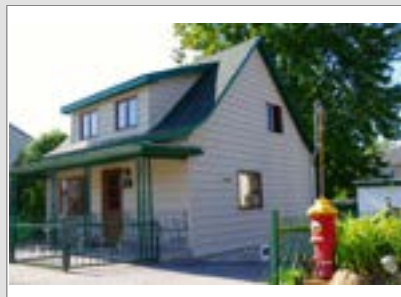
N° 2014_65005_LEVO_3305_08_01

Adresse		Secteur		Matricule	
3305 – Lévesque Ouest (boulevard)		Chomedey		8644-80-4660-6-000-0000	
Statut juridique		Cadastre		Typologie architecturale	
Sans statut		1638153		maison traditionnelle québécoise	
Pluram 1981 n° fiche 15		Bâtiment disparu		Bât. secondaire(s) d'intérêt	
		Année construction		Évaluation patrimoniale	
		vers 1900		Moyenne	
Commentaires				À inclure dans l'inventaire	
La maison a subi plusieurs altérations et ne possède presque plus d'éléments traditionnels d'origine.

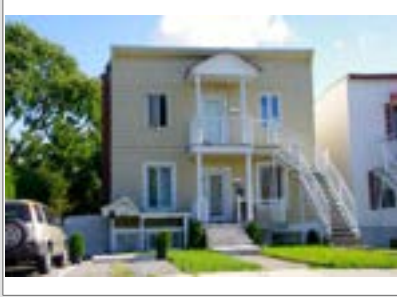
Adresse		Secteur		Matricule	
	3320 - Lévesque Ouest (boulevard)		Chomedey		8644-80-6925-1-000-0000	
	Statut juridique		Cadastre		Typologie architecturale	
	Sans statut		1638200		maison Boomtown	
	Pluram 1981 n° fiche 51		Bâtiment disparu	Bât. secondaire(s) d'intérêt	Année construction vers 1936	Évaluation patrimoniale Moyenne
	Commentaires				À inclure dans l'inventaire	
La maison a subi plusieurs altérations et ne possède presque plus d'éléments traditionnels d'origine.						
N° 2014_65005_LEVO_3320_01_01

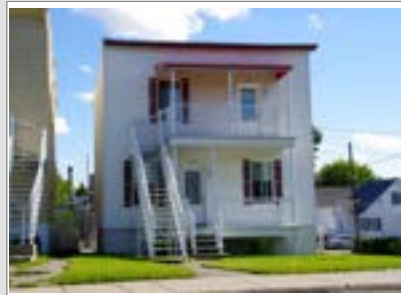
N° 2014_54005_LEVO_3328_01_01

Adresse		Secteur	Matricule
3328 - Lévesque Ouest (boulevard)		Chomedey	8644-80-5920-3-000-0000
Statut juridique		Cadastre	Typologie architecturale
Sans statut		1638202	maison Boomtown
Pluram 1981 n° fiche	Bâtiment disparu	Bât. secondaire(s) d'intérêt	Année construction
51			vers 1920
Commentaires			Évaluation patrimoniale
			Moyenne
			À inclure dans l'inventaire
La maison a subi plusieurs altérations et ne possède presque plus d'éléments traditionnels d'origine.

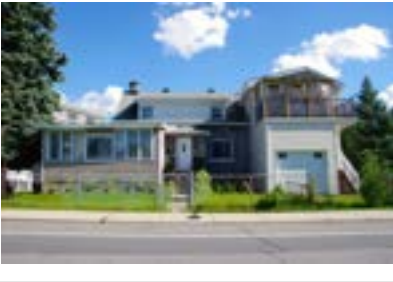
Adresse		Secteur		Matricule	
	3360 – 3364 Lévesque Ouest (boulevard)		Chomedey		8643-89-4090-9-000-0000	
	Statut juridique		Cadastre		Typologie architecturale	
	Sans statut		1638221		maison traditionnelle québécoise	
	Pluram 1981 n° fiche 22		Bâtiment disparu	Bât. secondaire(s) d'intérêt	Année construction vers 1875	Évaluation patrimoniale Faible
	Commentaires				À inclure dans l'inventaire	
Transformations généralisées et ajouts inconsiderés de part et d'autre du volume original.						
N° 2014_65005_LEVO_3360_01_01

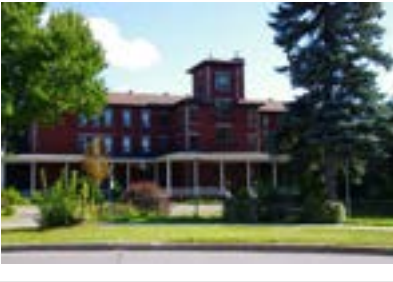
N° 2014_65001_LEVO_3550_02_01

Adresse		Secteur		Matricule	
	3550 – Lévesque Ouest (boulevard)		Chomedey		8643-58-7215-4-002-0000	
	Statut juridique		Cadastre		Typologie architecturale	
	Sans statut		1637761		Beaux-Arts	
	Pluram 1981 n° fiche 156		Bâtiment disparu	Bât. secondaire(s) d'intérêt	Année construction en 1913	Évaluation patrimoniale Supérieure
	Commentaires				À inclure dans l'inventaire <input checked="" type="checkbox"/>	
<p>Grand séminaire Saint-Joseph des Frères de Sainte-Croix. Ancienne villa Saint-Martin construite vers 1913 et dédiée aux retraites fermées d'hommes. À l'origine, le bâtiment en brique fait 40 m par 15 m. Une large galerie abritée court autour du bâtiment et offre un lieu de promenade. Des éléments classiques tels que le fronton, les colonnes et une légère avancée de l'entrée caractérisent le bâtiment. L'ajout d'une tour à l'entrée principale transforme la géométrie des lignes d'origine. Source: Brochure Vieux Saint-Martin.</p>
