Pré-inventaire du patrimoine architectural de la Ville de Laval

Fiches Chomedey | Février 2015

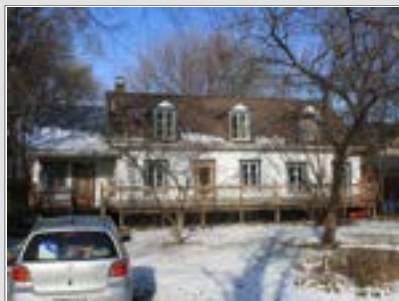
N° 2014_65005_LEVO_3685_01_03

Adresse		Secteur	Matricule
3685 – Lévesque Ouest (boulevard)		Chomedey	8643-37-1090-1-000-0000
Statut juridique		Cadastre	Typologie architecturale
Bâtiment patrimonial (57 nouveaux bâtiments)		1636607	maison traditionnelle québécoise
Pluram 1981 n° fiche	22	Bâtiment disparu	Bât. secondaire(s) d'intérêt
Année construction		Évaluation patrimoniale	
vers 1854		Supérieure	
Commentaires			À inclure dans l'inventaire <input checked="" type="checkbox"/>
Valeur patrimoniale supérieure (inv. architectural, 2005). Bâtiment qui a connu une évolution harmonieuse malgré agrandissement vers la droite.

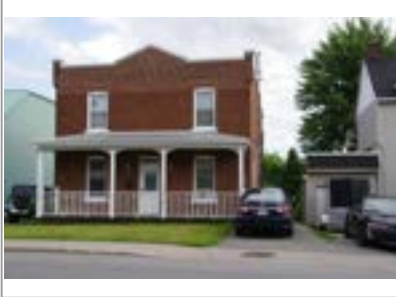
Adresse		Secteur		Matricule	
	3750 - Lévesque Ouest (boulevard)		Chomedey		8643-26-3080-3-000	
	Statut juridique		Cadastre		Typologie architecturale	
	Sans statut		1636595		maison Boomtown	
	Pluram 1981 n° fiche		Bâtiment disparu	Bât. secondaire(s) d'intérêt	Année construction	Évaluation patrimoniale
					vers 1918	Bonne
Commentaires					À inclure dans l'inventaire <input checked="" type="checkbox"/>	
<p>Le bâtiment a conservé la majorité de ses composantes d'origine, dont son parement de brique, son parapet orné de jeux de brique et d'amortissements, sa galerie couverte d'un auvent revêtu de tôle traditionnelle et orné d'aiseliers, Ses portes et fenêtres sont de modèles compatibles.</p>						
N° 2014_65005_LEVO_3750_01_01

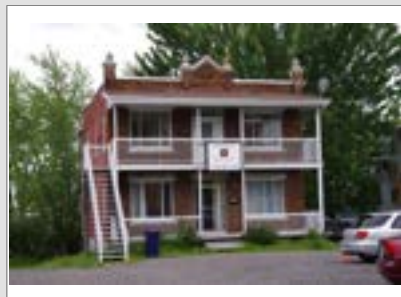
N° 2014_65005_LEVO_3782_01_01

Adresse		Secteur	Matricule
3780 - 3782 Lévesque Ouest (boulevard)		Chomedey	8643-16-8730-9-000
Statut juridique		Cadastre	Typologie architecturale
Sans statut		1636586	maison Boomtown
Pluram 1981 n° fiche		Bâtiment disparu	Bât. secondaire(s) d'intérêt
		Année construction	Évaluation patrimoniale
		vers 1930	Moyenne
Commentaires			À inclure dans l'inventaire
Le bâtiment a conservé sa brique et les éléments décoratifs de son couronnement. Toutefois, les portes, fenêtres et éléments de galeries ont été modifiés.

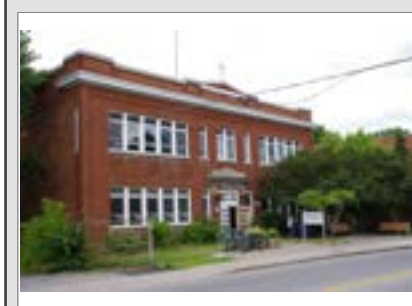
N° 2014_65005_LEVO_3781_02_01

Adresse		Secteur	Matricule
3781 - Lévesque Ouest (boulevard)		Chomedey	8643-17-0820-4-000
Statut juridique		Cadastre	Typologie architecturale
Sans statut		1636511	Beaux-Arts
Pluram 1981 n° fiche 132		Bâtiment disparu	Bât. secondaire(s) d'intérêt
		Année construction vers 1922	Évaluation patrimoniale Supérieure
Commentaires			À inclure dans l'inventaire <input checked="" type="checkbox"/>
Ancienne école. Devenue centre communautaire Jean-Paul-Campeau. Autre numéro de cadastre: 1636447. Le bâtiment a conservé presque toutes ses composantes architecturales d'origine.

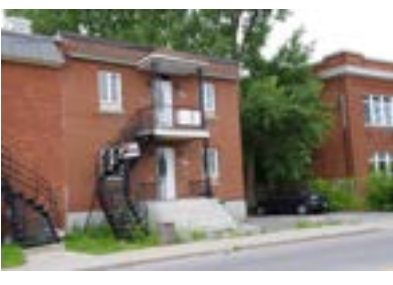
Adresse		Secteur		Matricule	
	3789 – 3791 Lévesque Ouest (boulevard)		Chomedey		8643-16-0585-5-000-0000	
	Statut juridique		Cadastre		Typologie architecturale	
	Sans statut		1636414		maison à toit plat / plex	
	Pluram 1981 n° fiche		Bâtiment disparu	Bât. secondaire(s) d'intérêt	Année construction	Évaluation patrimoniale
	74				vers 1925	Moyenne
Commentaires					À inclure dans l'inventaire	
<p>La maison a subi plusieurs altérations et ne possède presque plus d'éléments traditionnels d'origine, sauf son escalier métallique. Le rétrécissement des fenêtres est une intervention inacceptable. Fait partie d'un ensemble de 3 bâtiments originellement identiques (3789 à 3799)</p>						
N° 2014_65005_LEVO_3789_02_01

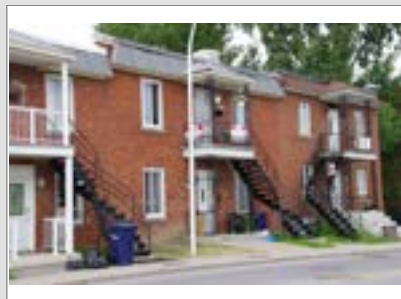
N° 2014_65005_LEVO_3793_02_01

Adresse		Secteur	Matricule
3793 - 3795 Lévesque Ouest (boulevard)		Chomedey	8643-06-9973-5-000-0000
Statut juridique		Cadastre	Typologie architecturale
Sans statut		2867017	maison à toit plat / plex
Pluram 1981 n° fiche 74		Bâtiment disparu	Bât. secondaire(s) d'intérêt
		Année construction vers 1894	Évaluation patrimoniale Moyenne
Commentaires			À inclure dans l'inventaire
La maison a subi plusieurs altérations et ne possède presque plus d'éléments traditionnels d'origine, sauf son escalier métallique. Fait partie d'un ensemble de 3 bâtiments originellement identiques (3789 à 3799)

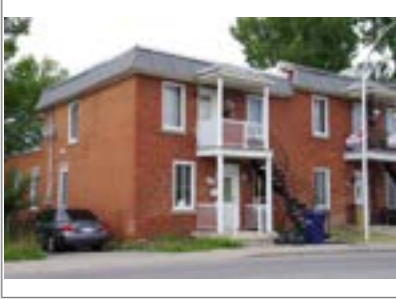
N° 2014_65005_LEVO_3797_02_01

Adresse		Secteur		Matricule	
3797 - 3799 Lévesque Ouest (boulevard)		Chomedey		8643-06-8970-2-000-0000	
Statut juridique		Cadastre		Typologie architecturale	
Sans statut		2867018		maison à toit plat / plex	
Pluram 1981 n° fiche		Bâtiment disparu		Bât. secondaire(s) d'intérêt	
74				vers 1894	
Année construction		Évaluation patrimoniale		À inclure dans l'inventaire	
Commentaires				Moyenne	
<p>La maison a subi plusieurs altérations et ne possède presque plus d'éléments traditionnels d'origine, sauf son escalier métallique. Fait partie d'un ensemble de 3 bâtiments originellement identiques (3789 à 3799)</p>

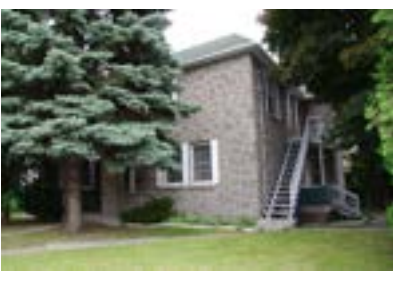
Adresse		Secteur		Matricule	
	3836 - 3844 Lévesque Ouest (boulevard)		Chomedey		8643-06-3725-5-000	
	Statut juridique		Cadastre		Typologie architecturale	
	Sans statut		1636388		Arts & Crafts	
	Pluram 1981 n° fiche	Bâtiment disparu	Bât. secondaire(s) d'intérêt	Année construction	Évaluation patrimoniale	
				vers 1944	Moyenne	
Commentaires					À inclure dans l'inventaire	
Bâtiment revêtu de pierre d'influence régionaliste québécois.						
N° 2014_65005_LEVO_3844_08_01

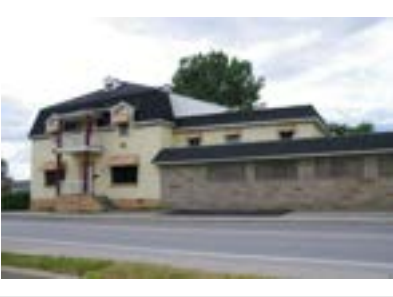
Adresse		Secteur		Matricule
	3865 - Lévesque Ouest (boulevard)		Chomedey		8543-96-6835-2-000
	Statut juridique		Cadastre		Typologie architecturale
	Sans statut		1636383		maison à mansarde / Second Empire
	Pluram 1981 n° fiche 32		Bâtiment disparu	Bât. secondaire(s) d'intérêt	Année construction vers 1866
Commentaires					À inclure dans l'inventaire
Transformations généralisées (agrandissement, revêtement). On reconnaît le volume original coiffé d'une toiture mansardée à 4 versants.					
N° 2014_65005_LEVO_3865_08_01

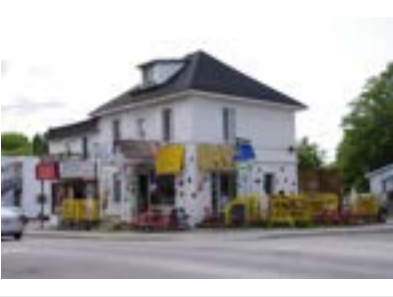
Adresse		Secteur		Matricule	
	3901 - 3905 Lévesque Ouest (boulevard)		Chomedey		8543-96-2710-1-000-0000	
	Statut juridique		Cadastre		Typologie architecturale	
	Sans statut		1441674		maison cubique	
	Pluram 1981 n° fiche		Bâtiment disparu	Bât. secondaire(s) d'intérêt	Année construction	Évaluation patrimoniale
	46				entre 1900-1940	Moyenne
	Commentaires				À inclure dans l'inventaire	
La maison a subi plusieurs altérations et ne possède presque plus d'éléments traditionnels d'origine. Dans l'inventaire de 1981, cette propriété portait l'adresse 208, 83e Avenue						
N° 2014_65005_83AV_0208_08_01

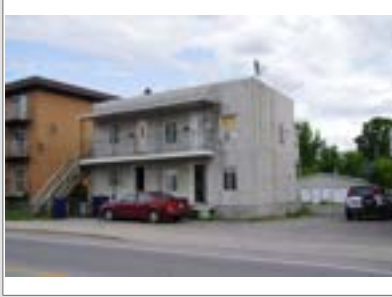
Adresse		Secteur		Matricule	
	3916 – 3920 Lévesque Ouest (boulevard)		Chomedey		8543-95-3155-0-000-0000	
	Statut juridique		Cadastre	Typologie architecturale		
	Sans statut		1441481	maison Boomtown		
	Pluram 1981 n° fiche	79	Bâtiment disparu	Bât. secondaire(s) d'intérêt	Année construction	Évaluation patrimoniale
					vers 1818	Faible
Commentaires					À inclure dans l'inventaire	
<p>La maison a subi plusieurs altérations et ne possède presque plus d'éléments traditionnels d'origine. La date inscrite au rôle d'évaluation est probablement erronée.</p>						
N° 2014_65005_LEVO_3916_08_01

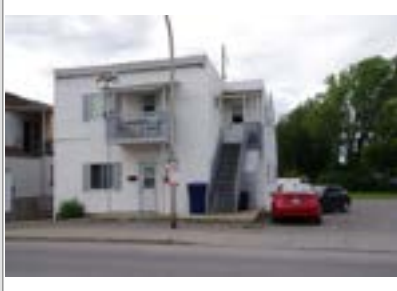
Adresse		Secteur		Matricule	
	3917 - Lévesque Ouest (boulevard)		Chomedey		8543-96-0110-6-000-0000	
	Statut juridique		Cadastre		Typologie architecturale	
	Sans statut		1441728		maison Boomtown	
	Pluram 1981 n° fiche 51		Bâtiment disparu	Bât. secondaire(s) d'intérêt	Année construction vers 1924	Évaluation patrimoniale Faible
	Commentaires				À inclure dans l'inventaire	
La maison a subi plusieurs altérations et ne possède presque plus d'éléments traditionnels d'origine.						
N° 2014_65005_LEVO_3917_08_01

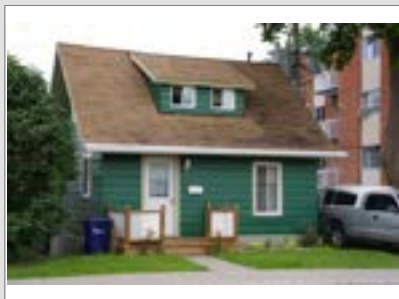
N° 2014_65005_LEVO_3940_02_01

Adresse		Secteur	Matricule
3940 – Lévesque Ouest (boulevard)		Chomedey	8543-85-9740-4-000
Statut juridique		Cadastre	Typologie architecturale
Sans statut		1441468	cottage vernaculaire américain
Pluram 1981 n° fiche		Bâtiment disparu	Bât. secondaire(s) d'intérêt
		Année construction	Évaluation patrimoniale
		vers 1900	Moyenne
Commentaires			À inclure dans l'inventaire
La maison a subi plusieurs altérations et ne possède presque plus d'éléments traditionnels d'origine.

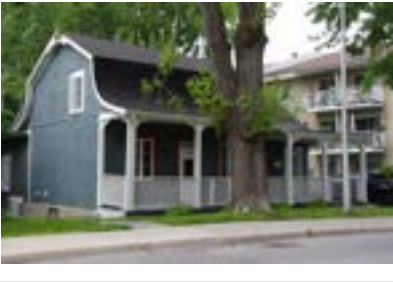
Adresse		Secteur		Matricule	
	3997 - Lévesque Ouest (boulevard)		Chomedey		8543-75-6840-6-000-0000	
	Statut juridique		Cadastre		Typologie architecturale	
	Sans statut		1673293		maison à mansarde / Second Empire	
	Pluram 1981 n° fiche 39		Bâtiment disparu	Bât. secondaire(s) d'intérêt	Année construction vers 1860	Évaluation patrimoniale Bonne
	Commentaires		À inclure dans l'inventaire <input checked="" type="checkbox"/>			
<p>Cette maison a conservé plusieurs composantes traditionnelles d'origine, dont le revêtement de clin de bois, la galerie couverte ornée d'aiseliers, les portes et fenêtres de la façade principale.</p>						
N° 2014_65005_LEVO_3997_02_01

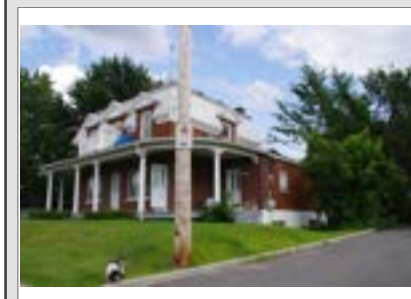
N° 2014_65005_LEVO_4184_08_01

Adresse		Secteur	Matricule
4182 - 4186 Lévesque Ouest (boulevard)		Chomedey	8543-53-0115-6-000
Statut juridique		Cadastre	Typologie architecturale
Sans statut		1442765	maison Boomtown (fausse mansarde)
Pluram 1981 n° fiche		Bâtiment disparu	Bât. secondaire(s) d'intérêt
		Année construction	Évaluation patrimoniale
		vers 1940	Bonne
Commentaires			À inclure dans l'inventaire <input checked="" type="checkbox"/>
Le bâtiment conserve plusieurs composantes d'origine, dont son revêtement de brique, sa galerie soutenu par des colonnes, les lucarnes pendantes et un revêtement métallique sur le brisis de la mansarde. Les portes et fenêtres ont été remplacées.

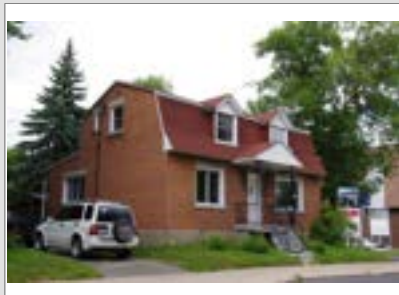
N° 2014_65005_LEVO_4301_02_01

Adresse		Secteur	Matricule
4301 - Lévesque Ouest (boulevard)		Chomedey	8543-21-6795-6-000-0000
Statut juridique		Cadastre	Typologie architecturale
Sans statut		1442535	maison à mansarde / Second Empire
Pluram 1981 n° fiche 38		Bâtiment disparu	Bât. secondaire(s) d'intérêt
		Année construction vers 1950	Évaluation patrimoniale Faible
Commentaires			À inclure dans l'inventaire
Maison menacée par la construction d'un nouveau projet domiciliaire. La maison en brique possède peu d'éléments d'intérêt.

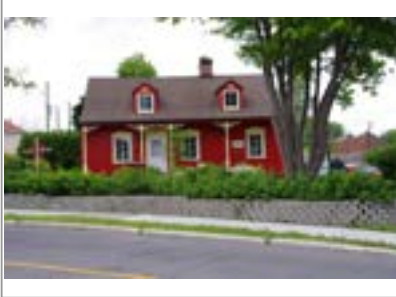
Adresse		Secteur		Matricule	
	4467 – Lévesque Ouest (boulevard)		Chomedey		8443-91-7300-0-000-0000	
	Statut juridique		Cadastre		Typologie architecturale	
	Sans statut		1289121		maison traditionnelle québécoise	
	Pluram 1981 n° fiche 9		Bâtiment disparu	Bât. secondaire(s) d'intérêt	Année construction vers 1860	Évaluation patrimoniale Bonne
	Commentaires					À inclure dans l'inventaire <input checked="" type="checkbox"/>
Bâtiment ayant connu une évolution harmonieuse malgré le remplacement de plusieurs composantes (portes et fenêtres, revêtement de toiture, ornements ajoutés).						
N° 2014_65005_LEVO_4467_01_01

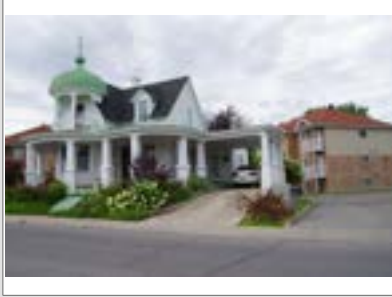
N° 2014_65005_LEVO_4495_08_01

Adresse		Secteur		Matricule	
	4495 – Lévesque Ouest (boulevard)		Chomedey		8443-90-2099-5-000	
	Statut juridique		Cadastre	Typologie architecturale		
	Bâtiment patrimonial (57 nouveaux bâtiments)		1866282	éclectisme victorien		
	Pluram 1981 n° fiche	Bâtiment disparu	Bât. secondaire(s) d'intérêt	Année construction	Évaluation patrimoniale	
			vers 1900	Supérieure		
Commentaires					À inclure dans l'inventaire <input checked="" type="checkbox"/>	
<p>Maison Hotte. En 1920, cette maison est désignée parmi les plus belles de L'Abord-à-Plouffe. Un oriel forme une avancée. Au-dessus, un toit abritant le perron supporte un balcon à balustrade coiffé d'un dôme oriental de style byzantin. Le perron, comme son toit, court sur trois façades et se prolonge pour constituer l'abri automobile. Des éléments classiques complètent l'ensemble. Il s'agit d'un modèle éclectique exemplaire. (Histoire de raconter, Le Vieux-Saint-Martin)</p>

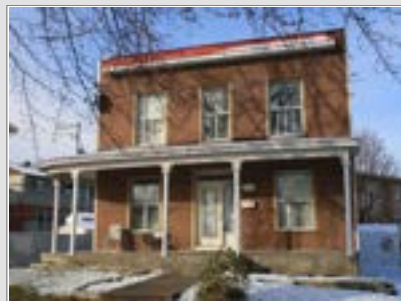
N° 2014_65005_LEVO_4815_01_02

Adresse		Secteur	Matricule
4815 - Lévesque Ouest (boulevard)		Chomedey	8442-38-5600-8-000
Statut juridique		Cadastre	Typologie architecturale
Sans statut		1190471	maison Boomtown
Pluram 1981 n° fiche 54		Bâtiment disparu	Bât. secondaire(s) d'intérêt
		Année construction	Évaluation patrimoniale
		vers 1918	Bonne
Commentaires			À inclure dans l'inventaire <input checked="" type="checkbox"/>
La maison en brique a conservé plusieurs composantes d'origine, dont sa galerie couverte supportée par des colonnes. Portes et fenêtres remplacées, de même que la corniche.

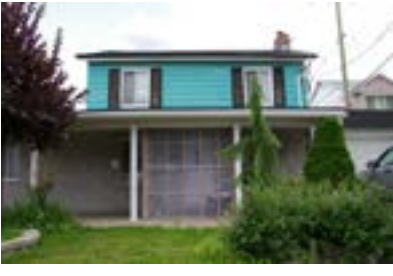
Adresse		Secteur		Matricule	
	4920 – Lévesque Ouest (boulevard)		Chomedey		8442-35-0580-3-000-0000	
	Statut juridique		Cadastre		Typologie architecturale	
	Sans statut		1454380		cottage vernaculaire américain	
	Pluram 1981 n° fiche 78		Bâtiment disparu	Bât. secondaire(s) d'intérêt	Année construction vers 1900	Évaluation patrimoniale Faible
	Commentaires				À inclure dans l'inventaire	
La maison a subi plusieurs altérations et ne possède presque plus d'éléments traditionnels d'origine.						
N° 2014_65005_LEVO_4920_01_01

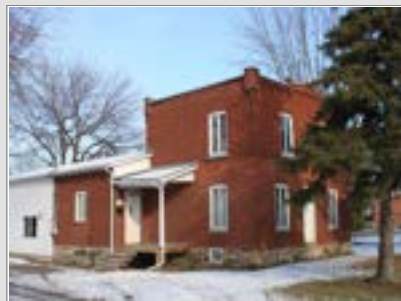
N° 2014_65005_LEVO_4949_02_02

Adresse		Secteur	Matricule
4947 - 4949 Lévesque Ouest (boulevard)		Chomedey	8442-15-9960-0-001-0000
Statut juridique		Cadastre	Typologie architecturale
Sans statut		1454420	maison Boomtown
Pluram 1981 n° fiche		Bâtiment disparu	Bât. secondaire(s) d'intérêt
55			vers 1929
Commentaires		Année construction	
		Évaluation patrimoniale	
		À inclure dans l'inventaire <input checked="" type="checkbox"/>	
<p>La maison a conservé ses fondations en pierre, son revêtement en brique, son couronnement ornemental composé d'un parapet, d'amortissements de jeux de briques. Toutefois, elle a perdu sa galerie avant et les portes et fenêtres ont été remplacées.</p>

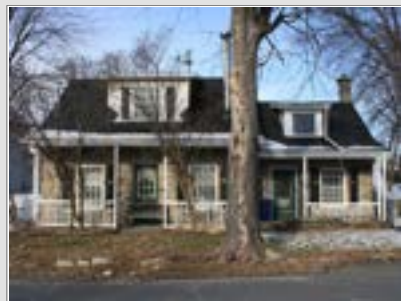
N° 2014_65005_LEVO_4963_01_01

Adresse		Secteur		Matricule	
4963 - Lévesque Ouest (boulevard)		Chomedey		8442-15-9335-5-000-0000	
Statut juridique		Cadastre		Typologie architecturale	
Sans statut		1454419		maison traditionnelle québécoise	
Pluram 1981 n° fiche		Bâtiment disparu		Bât. secondaire(s) d'intérêt	
24				vers 1905	
Commentaires		Année construction		Évaluation patrimoniale	
				Moyenne	
				À inclure dans l'inventaire	
La maison a subi plusieurs altérations et ne possède presque plus d'éléments traditionnels d'origine.

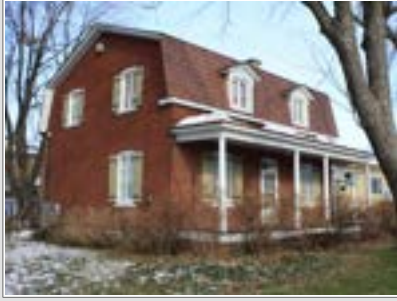
N° 2014_65005_LEVO_4997_02_01

Adresse		Secteur	Matricule
4997 – Lévesque Ouest (boulevard)		Chomedey	8442-14-1195-4-000-0000
Statut juridique		Cadastre	Typologie architecturale
Bâtiment patrimonial (57 nouveaux bâtiments)		2384642	maison à mansarde / Second Empire
Pluram 1981 n° fiche 38		Bâtiment disparu	Bât. secondaire(s) d'intérêt
		Année construction	Évaluation patrimoniale
		vers 1882	Supérieure
Commentaires			À inclure dans l'inventaire <input checked="" type="checkbox"/>
<p>Valeur patrimoniale supérieure (Inv. architectural, 2005). La famille Charbonneau y habite depuis sa construction. C'est une résidence en brique avec toit en mansarde comprenant une cuisine d'été et une galerie. Aussi, une annexe de facture contemporaine se démarque franchement de l'édifice original, le mettant en valeur sans le défigurer. (Histoire de raconter, Le Vieux-Saint-Martin). Certaines fenêtres anciennes semblent avoir été conservées.</p>

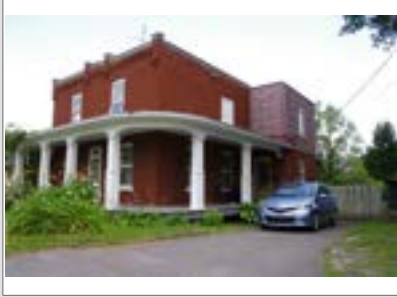
Adresse		Secteur		Matricule	
	5034 - 5036 Lévesque Ouest (boulevard)		Chomedey		8442-04-7305-4-000-0000	
	Statut juridique		Cadastre		Typologie architecturale	
	Sans statut		1451630		maison Boomtown	
	Pluram 1981 n° fiche 55		Bâtiment disparu	Bât. secondaire(s) d'intérêt X	Année construction	Évaluation patrimoniale
				vers 1923	Bonne	À inclure dans l'inventaire X
N° 2014_65005_LEVO_5036_08_01		Commentaires La maison semble avoir conservé sa brique, son couronnement décoratif composé d'amortissements et de jeux de briques ainsi que sa galerie couverte supportée par des piliers massifs. Les portes et fenêtres ont été remplacées.

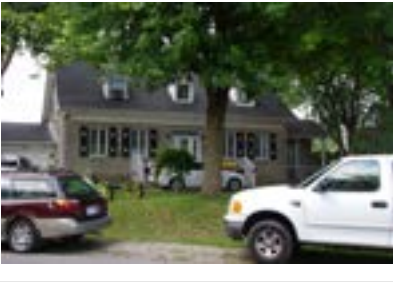
Adresse		Secteur		Matricule	
	5155 – Lévesque Ouest (boulevard)		Chomedey		8342-83-1070-6-000-0000	
	Statut juridique		Cadastre		Typologie architecturale	
	Bâtiment patrimonial (57 nouveaux bâtiments)		1451878		maison traditionnelle québécoise	
	Pluram 1981 n° fiche	67	Bâtiment disparu	Bât. secondaire(s) d'intérêt	Année construction	Évaluation patrimoniale
					vers 1854	Supérieure
Commentaires					À inclure dans l'inventaire <input checked="" type="checkbox"/>	
<p>Maison Jean-Baptiste-Lavoie, Valeur patrimoniale supérieure (Inv. architectural, 2005). Maison en pierre dont le revêtement de la toiture est en bardeau d'asphalte mais la pierre de taille revêtant la façade principale a été conservées. Les portes et fenêtres ont été remplacées.</p>						
N° 2014_65005_LEVO_5155_02_01

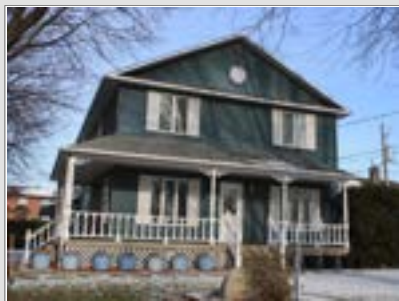
N° 2014_65005_LEVO_5211_01_01

Adresse		Secteur	Matricule
5211 - 5213 Lévesque Ouest (boulevard)		Chomedey	8342-64-4105-7-000
Statut juridique		Cadastre	Typologie architecturale
		1454071	cottage vernaculaire américain
Pluram 1981	Bâtiment	Bât. secondaire(s)	Année construction
n° fiche	disparu	d'intérêt	Évaluation patrimoniale
			vers 1949
Commentaires			À inclure dans l'inventaire
La maison a subi plusieurs altérations et ne possède presque plus d'éléments traditionnels d'origine.

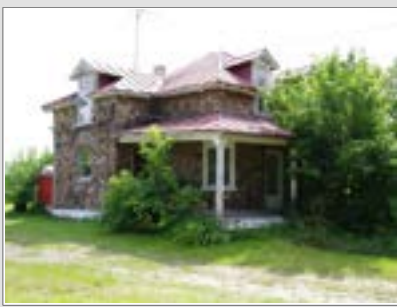
Adresse		Secteur	Matricule	
	5222 - Lévesque Ouest (boulevard)		Chomedey	8342-63-6525-6-000-0000	
	Statut juridique		Cadastre	Typologie architecturale	
	Sans statut		1454883	Arts & Crafts	
	Pluram 1981 n° fiche	Bâtiment disparu	Bât. secondaire(s) d'intérêt	Année construction	Évaluation patrimoniale
				entre 1900-1930	Moyenne
Commentaires				À inclure dans l'inventaire	
A conservé quelques éléments d'origine, dont sa toiture en tôle à baguettes, sa galerie et l'ornementation des lucarnes.					
N° 2014_65005_LEVO_5236_02_01

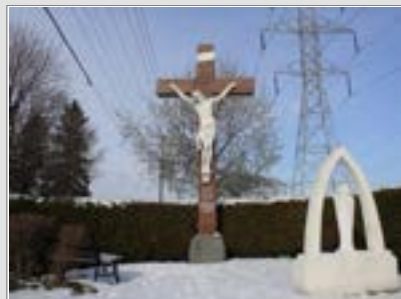
N° 2014_65005_LEVO_5299_C_01_01

Adresse		Secteur	Matricule
5289 - Lévesque Ouest (boulevard)		Chomedey	
Statut juridique		Cadastre	Typologie architecturale
Sans statut			croix de chemin et calvaire
Pluram 1981 n° fiche	Bâtiment disparu	Bât. secondaire(s) d'intérêt	Année construction
			en 1978
Commentaires			Évaluation patrimoniale
			Bonne
			À inclure dans l'inventaire <input checked="" type="checkbox"/>
Calvaire Famille Édouard Lavoie. La première croix fut plantée le 11 juin 1948. La deuxième, en granit, le 15 août 1978. Aménagements paysagers mettant en valeur le monument.

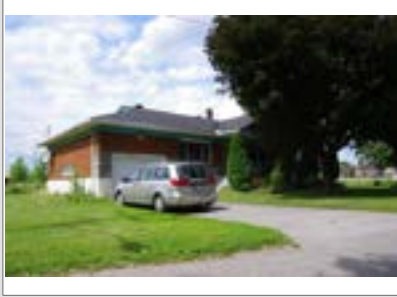
Adresse		Secteur		Matricule	
	5315 - [] Lévesque Ouest (boulevard)		Chomedey		[]	
	Statut juridique		Cadastre		Typologie architecturale	
	Sans statut		[]		bungalow	
	Pluram 1981 n° fiche 10		Bâtiment disparu []		Bât. secondaire(s) d'intérêt []	
	Année construction		Évaluation patrimoniale		[]	
Commentaires		vers 1957		Faible		
N° 2014_65005_LEVO_5315_02_01		À inclure dans l'inventaire		[]		
Bungalow moderne. Vestige d'un clocheton sur le terrain dont la provenance est inconnu.

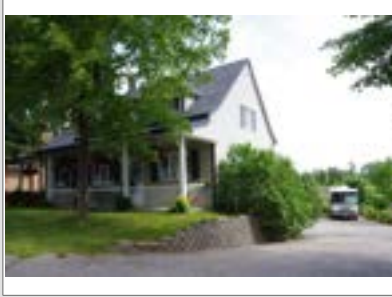
Adresse		Secteur		Matricule	
	5330 - Lévesque Ouest (boulevard)		Chomedey		8342-42-5689-5-001-0000	
	Statut juridique		Cadastre		Typologie architecturale	
	Sans statut		4437535		maison traditionnelle québécoise	
	Pluram 1981 n° fiche 22		Bâtiment disparu	Bât. secondaire(s) d'intérêt	Année construction	Évaluation patrimoniale
					vers 1880	Moyenne
Commentaires					À inclure dans l'inventaire <input checked="" type="checkbox"/>	
La maison a subi plusieurs altérations et ne possède presque plus d'éléments traditionnels d'origine.						
N° 2014_65005_LEVO_5330_02_01

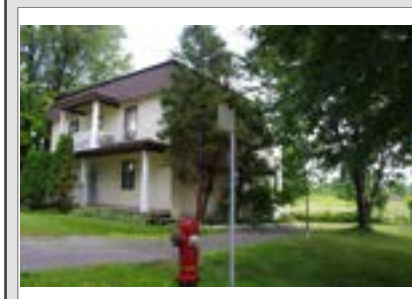
N° 2014_65005_LEVO_5352_02_01

Adresse		Secteur		Matricule	
5352 - Lévesque Ouest (boulevard)		Chomedey		8342-42-1985-1-001-0000	
Statut juridique		Cadastre		Typologie architecturale	
Sans statut		1451622		maison à toit plat / plex	
Pluram 1981 n° fiche		Bâtiment disparu		Bât. secondaire(s) d'intérêt	
74				vers 1886	
Commentaires		Année construction		Évaluation patrimoniale	
				Moyenne	
				À inclure dans l'inventaire	
La maison a subi plusieurs altérations et ne possède presque plus d'éléments traditionnels d'origine.

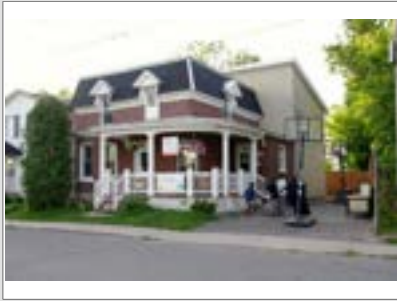
N° 2014_65005_LORA_0799_08_01

Adresse		Secteur		Matricule	
799 - Loranger (rue)		Chomedey		8445-64-7285-5-000	
Statut juridique		Cadastre		Typologie architecturale	
Sans statut		1221953		maison Boomtown (fausse mansarde)	
Pluram 1981		Année construction		Évaluation patrimoniale	
n° fiche	Bâtiment disparu	Bât. secondaire(s) d'intérêt	vers	1929	Bonne
Commentaires					À inclure dans l'inventaire <input checked="" type="checkbox"/>
Anciennement 797, terrasse Dufresne. La maison en brique a conservé plusieurs composantes d'origine, dont l'ornementation des ses lucarnes pendantes ainsi que sa galerie couverte dont l'auvent est revêtu de tôle traditionnelle. Les portes et fenêtres ont été remplacées.

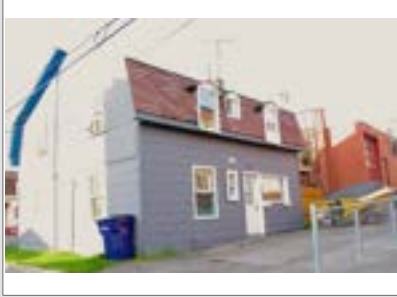
Adresse		Secteur		Matricule	
	1837 - 1841 Robinson (rue)		Chomedey		8445-37-0630-5-000-0000	
	Statut juridique		Cadastre		Typologie architecturale	
	Sans statut		1220155		maison à mansarde / Second Empire	
	Pluram 1981 n° fiche		Bâtiment disparu	Bât. secondaire(s) d'intérêt	Année construction	Évaluation patrimoniale
					entre 1890-1920	Moyenne
Commentaires					À inclure dans l'inventaire	
La maison a subi plusieurs altérations et ne possède presque plus d'éléments traditionnels d'origine. Revêtement de tuiles d'amiante-ciment.						
N° 2014_65005_ROBI_1841_08_01

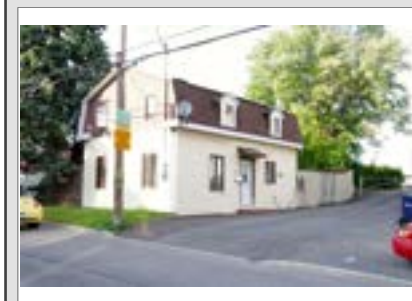
N° 2014_65005_ROBI_1849_08_01

Adresse		Secteur	Matricule
1849 - [] Robinson (rue)		Chomedey	8445-37-0630-5-000-0000
Statut juridique		Cadastre	Typologie architecturale
Sans statut		1220153	maison à mansarde / Second Empire
Pluram 1981 n° fiche		Bâtiment disparu	Bât. secondaire(s) d'intérêt
[]		[]	[]
Année construction		Évaluation patrimoniale	
entre 1890-1920		Moyenne	
Commentaires			À inclure dans l'inventaire
La maison a subi plusieurs altérations et ne possède presque plus d'éléments traditionnels d'origine.			[]

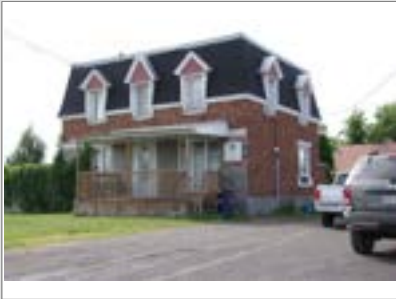
Adresse		Secteur		Matricule	
	1275 - Saint-Elzéar Ouest (boulevard)		Chomedey		8549-77-6320-2-000-0000	
	Statut juridique		Cadastre		Typologie architecturale	
	Sans statut		1603166		maison Boomtown (fausse mansarde)	
	Pluram 1981 n° fiche 43		Bâtiment disparu	Bât. secondaire(s) d'intérêt	Année construction	Évaluation patrimoniale
					vers 1870	Moyenne
Commentaires					À inclure dans l'inventaire <input checked="" type="checkbox"/>	
<p>La maison a subi plusieurs altérations et ne possède presque plus d'éléments traditionnels d'origine. Valider date de construction qui pourrait être plus récente.</p>						
N° 2014_65005_SELO_1275_08_01

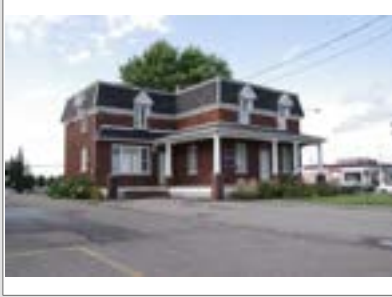
Adresse		Secteur		Matricule	
	1905 – Saint-Elzéar Ouest (boulevard)		Chomedey		8549-21-0735-5-000-0000	
	Statut juridique		Cadastre		Typologie architecturale	
	Sans statut		1731701		maison Boomtown (fausse mansarde)	
	Pluram 1981 n° fiche		Bâtiment disparu	Bât. secondaire(s) d'intérêt	Année construction	Évaluation patrimoniale
					vers 1927	Bonne
Commentaires					À inclure dans l'inventaire <input checked="" type="checkbox"/>	
<p>La maison a conservé plusieurs composantes d'origine, dont son revêtement en brique, ses lucarnes pendantes dotées d'ornementation, sa galerie couverte soutenue par des piliers. Ses portes et fenêtres ont été remplacées.</p>						
N° 2014_65005_SELO_1905_02_01

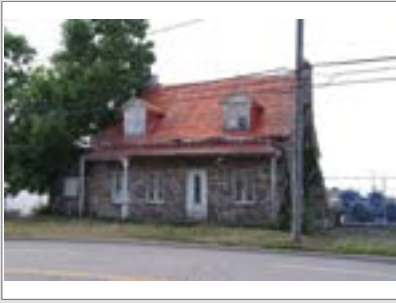
N° 2014_65005_SELO_2055_08_01

Adresse		Secteur	Matricule
2055 – Saint-Elzéar Ouest (boulevard)		Chomedey	8548-09-0565-3-000-0000
Statut juridique		Cadastre	Typologie architecturale
Sans statut		1731714	maison traditionnelle québécoise
Pluram 1981 n° fiche 12		Bâtiment disparu	Bât. secondaire(s) d'intérêt
		Année construction	Évaluation patrimoniale
		vers 1862	Bonne
Commentaires			À inclure dans l'inventaire <input checked="" type="checkbox"/>
<p>Volumétrie et composition générale conservées. Certains éléments traditionnels encore présents (toiture en tôle à la canadienne, fenêtres, lucarnes, galerie, boiseries décoratives). Le revêtement en pierre n'est probablement pas d'origine. Mauvais état physique.</p>

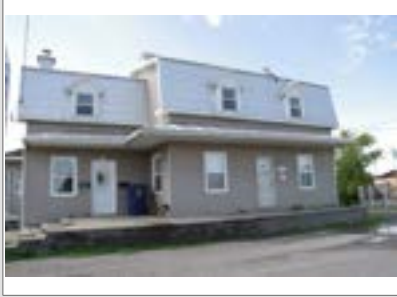
Adresse		Secteur	Matricule	
	2801 – Saint-Elzéar Ouest (boulevard)		Chomedey	8448-65-1855-2-000-0000	
	Statut juridique		Cadastre	Typologie architecturale	
	Sans statut		1731749	maison à mansarde / Second Empire	
	Pluram 1981 n° fiche	Bâtiment disparu	Bât. secondaire(s) d'intérêt	Année construction	Évaluation patrimoniale
	38			vers 1905	Bonne
Commentaires				À inclure dans l'inventaire <input checked="" type="checkbox"/>	
<p>La maison a conservé certains éléments traditionnels, comme la tôle sur la toiture et sur l'auvent de la galerie. Toutefois, le revêtement extérieur, les portes et les fenêtres ont été remplacées.</p>					
N° 2014_65005_SELO_2801_02_01

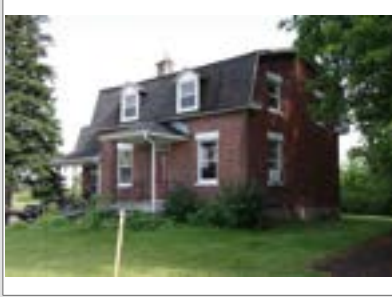
Adresse		Secteur		Matricule	
	3070 - Saint-Elzéar Ouest (boulevard)		Chomedey		8448-31-3245-6-000-0000	
	Statut juridique		Cadastre		Typologie architecturale	
	Sans statut		1731750		maison à mansarde / Second Empire	
	Pluram 1981 n° fiche 38		Bâtiment disparu	Bât. secondaire(s) d'intérêt	Année construction	Évaluation patrimoniale
					vers 1877	Bonne
Commentaires					À inclure dans l'inventaire <input checked="" type="checkbox"/>	
<p>Le bâtiment a conservé ses fondations en pierre, ses murs en brique et les linteaux en ciment. Les portes et les fenêtres ont toutefois été remplacées, comme les éléments de galerie. La maison devait posséder à l'origine une galerie pleine largeur.</p>						
N° 2014_65005_SELO_3070_08_01

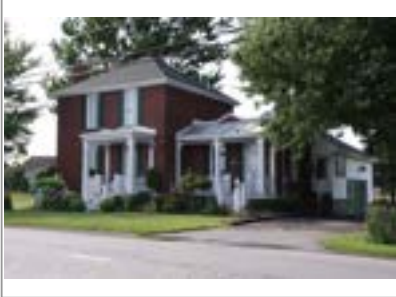
Adresse		Secteur		Matricule	
	3125 - Saint-Elzéar Ouest (boulevard)		Chomedey		8448-21-1065-1-000-0000	
	Statut juridique		Cadastre		Typologie architecturale	
	Sans statut		2057465		maison cubique	
	Pluram 1981 n° fiche 46		Bâtiment disparu	Bât. secondaire(s) d'intérêt	Année construction vers 1889	Évaluation patrimoniale Bonne
	Commentaires					À inclure dans l'inventaire <input checked="" type="checkbox"/>
<p>La maison en brique possède une ornementation élaborée au niveau de ses galeries couverte (balustrade et poteaux ouvragés, lambrequins, aisseliers et couverture en tôle traditionnelle). La maison qui semble manquer d'authenticité a toutefois connu une évolution harmonieuse.</p>						
N° 2014_65005_SELO_3125_08_01

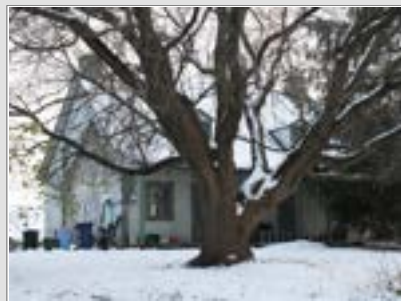
N° 2014_65005_SELO_3270_02_02

Adresse		Secteur	Matricule
3270 - [] Saint-Elzéar Ouest (boulevard)		Chomedey	8447-09-1250-6-001-0000
Statut juridique		Cadastre	Typologie architecturale
Sans statut		1729858	maison franco-québécoise
Pluram 1981		Année construction	Évaluation patrimoniale
n° fiche	Bâtiment disparu	vers	
9	[]	1830	Supérieure
Bât. secondaire(s) d'intérêt		À inclure dans l'inventaire <input checked="" type="checkbox"/>	
Commentaires			
Maison en pierre revêtue de crépi qui semble conserver plusieurs éléments traditionnels, dont ses portes et fenêtres. Maison cachée derrière de grands arbres dans un secteur en plein développement.

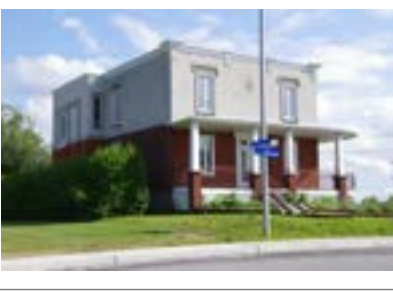
Adresse		Secteur		Matricule
	3346 – Saint-Elzéar Ouest (boulevard)		Chomedey		8347-88-9675-2-000-0000
	Statut juridique		Cadastre		Typologie architecturale
	Sans statut		1729855		maison Boomtown
	Pluram 1981 n° fiche 55		Bâtiment disparu	Bât. secondaire(s) d'intérêt	Année construction vers 1910
Commentaires					À inclure dans l'inventaire <input checked="" type="checkbox"/>
Volumétrie et composition générale conservées. La partie supérieure, qui devait originellement être en brique, a été revêtu d'un crépi. Galerie conservée, de même que corniche.					
N° 2014_65005_SELO_3346_02_01

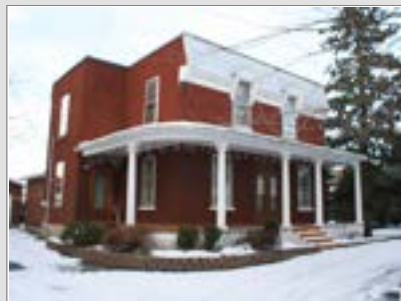
N° 2014_65005_SELO_3429_02_01

Adresse		Secteur	Matricule
3429 – Saint-Elzéar Ouest (boulevard)		Chomedey	8347-78-4827-5-000-0000
Statut juridique		Cadastre Typologie architecturale	
Sans statut		5173199	maison Boomtown (fausse mansarde)
Pluram 1981 n° fiche 70		Bâtiment disparu	Bât. secondaire(s) d'intérêt
		Année construction vers 1921	Évaluation patrimoniale Supérieure
Commentaires			À inclure dans l'inventaire <input checked="" type="checkbox"/>
Maison qui a conservé la majorité de ses composantes d'origine (brique, fausse mansarde, corniche, lucarnes, galerie, poteaux ouvragés, portes). Seules certaines contre-fenêtres semblent avoir été changées.

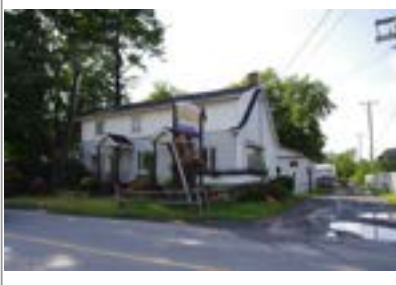
Adresse		Secteur		Matricule	
	3579 – Saint-Elzéar Ouest (boulevard)		Chomedey		8347-56-4065-8-000-0000	
	Statut juridique		Cadastre		Typologie architecturale	
	Sans statut		1732081		maison traditionnelle québécoise	
	Pluram 1981 n° fiche		Bâtiment disparu	Bât. secondaire(s) d'intérêt	Année construction	Évaluation patrimoniale
	9				vers 1906	Faible
Commentaires					À inclure dans l'inventaire	
La maison a subi plusieurs altérations et ne possède presque plus d'éléments traditionnels d'origine.						
N° 2014_65005_SELO_3579_08_01

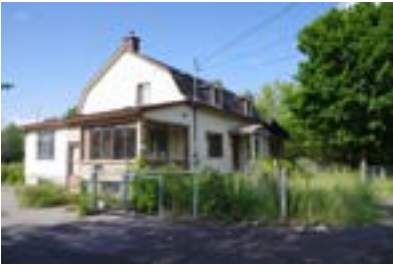
Adresse		Secteur		Matricule	
	3625 - [] Saint-Elzéar Ouest (boulevard)		Chomedey		8347-46-5135-9-000-0000	
	Statut juridique		Cadastre		Typologie architecturale	
	Sans statut		4223985		maison à mansarde / Second Empire	
	Pluram 1981 n° fiche 38		Bâtiment disparu []	Bât. secondaire(s) d'intérêt []	Année construction	Évaluation patrimoniale
					vers 1840	Moyenne
Commentaires					À inclure dans l'inventaire <input checked="" type="checkbox"/>	
<p>Il pourrait s'agir d'une maison à toit à deux versants dont la toiture a été transformée en mansarde. La maison a subi plusieurs altérations et ne possède presque plus d'éléments traditionnels d'origine.</p>						
N° 2014_65005_SELO_3625_02_01

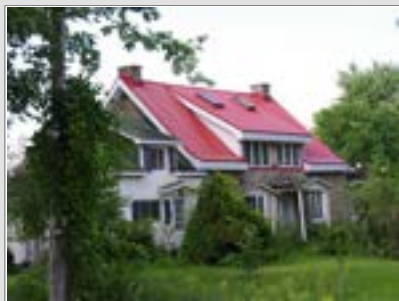
N° 2014_65005_SELO_3753_08_01

Adresse		Secteur	Matricule
3753 - 3755 Saint-Elzéar Ouest (boulevard)		Chomedey	8347-26-1600-8-000-0000
Statut juridique		Cadastre	Typologie architecturale
Sans statut		5105167	maison franco-québécoise
Pluram 1981 n° fiche	Bâtiment disparu	Bât. secondaire(s) d'intérêt	Année construction
9			vers 1832
Commentaires			Évaluation patrimoniale
			Moyenne
À inclure dans l'inventaire <input checked="" type="checkbox"/>			
Maison en pierre qui a subi de nombreuses transformations.

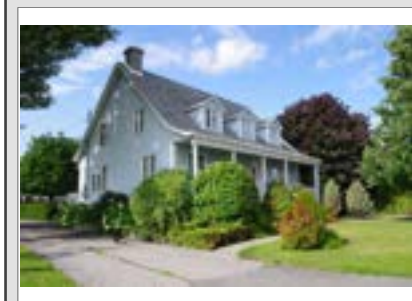
N° 2014_65005_SELO_3827_02_01

Adresse		Secteur		Matricule	
3827 - Saint-Elzéar Ouest (boulevard)		Chomedey		8347-05-6675-9-001-0000	
Statut juridique		Cadastre		Typologie architecturale	
Sans statut		3749061		maison traditionnelle québécoise	
Pluram 1981 n° fiche 12		Bâtiment disparu		Bât. secondaire(s) d'intérêt X	
		Année construction vers 1840		Évaluation patrimoniale Moyenne	
Commentaires				À inclure dans l'inventaire X	
La maison a subi plusieurs altérations et ne possède presque plus d'éléments traditionnels d'origine. Malgré tout, son évolution est plutôt harmonieuse.

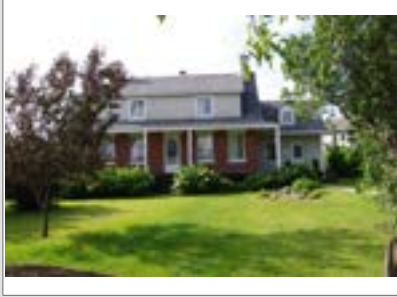
Adresse		Secteur		Matricule	
	3935 - [] Saint-Elzéar Ouest (boulevard)		Chomedey		8247-85-7275-1-000-0000	
	Statut juridique		Cadastre		Typologie architecturale	
	Sans statut		4548158		maison traditionnelle québécoise	
	Pluram 1981 n° fiche	23	Bâtiment disparu	Bât. secondaire(s) d'intérêt	Année construction	Évaluation patrimoniale
					vers 1840	Moyenne
Commentaires					À inclure dans l'inventaire <input checked="" type="checkbox"/>	
<p>La maison a subi plusieurs altérations et ne possède presque plus d'éléments traditionnels d'origine, sauf ses murs en brique. Très mauvais modèle de fenêtres. Important agrandissement à l'arrière.</p>						
N° 2014_65005_SELO_3935_01_01

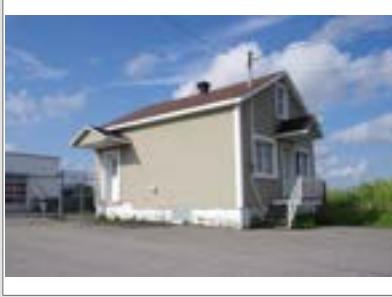
Adresse		Secteur		Matricule	
	4153 – Saint-Elzéar Ouest (boulevard)		Chomedey		8247-44-7531-4-000	
	Statut juridique		Cadastre		Typologie architecturale	
	Sans statut		4497393		cottage vernaculaire américain	
	Pluram 1981 n° fiche 78		Bâtiment disparu	Bât. secondaire(s) d'intérêt	Année construction vers 1952	Évaluation patrimoniale Faible
	Commentaires				À inclure dans l'inventaire	
La maison a subi plusieurs altérations et ne possède presque plus d'éléments traditionnels d'origine.						
N° 2014_65005_SELO_4153_02_01

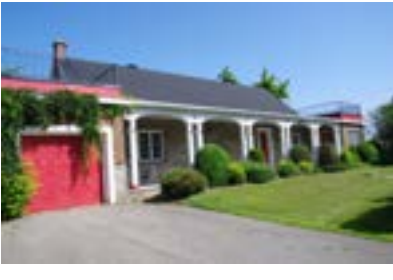
Adresse		Secteur	Matricule	
	3945 - Saint-Martin Ouest (boulevard)		Chomedey	8445-35-6745-9-000	
	Statut juridique		Cadastre	Typologie architecturale	
	Sans statut		1220105	bungalow	
	Pluram 1981 n° fiche	Bâtiment disparu	Bât. secondaire(s) d'intérêt	Année construction	Évaluation patrimoniale
				vers 1949	Faible
Commentaires				À inclure dans l'inventaire	
Bâtiment comportant peu d'intérêt.					
N° 2014_65005_SMAR_3945_02_01

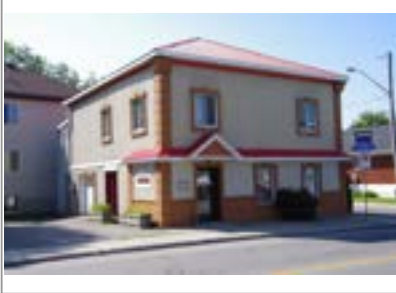
Adresse		Secteur		Matricule	
	3970 - 3972	Saint-Martin Ouest (boulevard)	Chomedey		8445-34-6765-0-000-0000	
	Statut juridique		Cadastre		Typologie architecturale	
	Sans statut		3432980	maison cubique		
	Pluram 1981 n° fiche		Bâtiment disparu	Bât. secondaire(s) d'intérêt	Année construction	Évaluation patrimoniale
	46			vers 1865	Faible	
	Commentaires				À inclure dans l'inventaire	
Bâtiment extrêmement transformé.						
N° 2014_65005_SMAR_3972_02_01

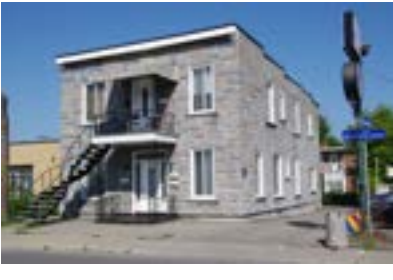
Adresse		Secteur		Matricule	
	3981 - 3989 Saint-Martin Ouest (boulevard)		Chomedey		8445-34-1285-4-000	
	Statut juridique		Cadastre		Typologie architecturale	
	Sans statut		1220097		maison Boomtown	
	Pluram 1981 n° fiche 79		Bâtiment disparu	Bât. secondaire(s) d'intérêt	Année construction vers 1850	Évaluation patrimoniale Moyenne
	Commentaires				À inclure dans l'inventaire	
<p>N° 2014_65005_SMAR_3981_08_01</p> <p>La maison a subi plusieurs altérations et ne possède presque plus d'éléments traditionnels d'origine. Probablement erreur de datation dans le rôle d'évaluation. Le courant architectural renvoie plutôt à une date de construction ultérieure à 1890.</p>

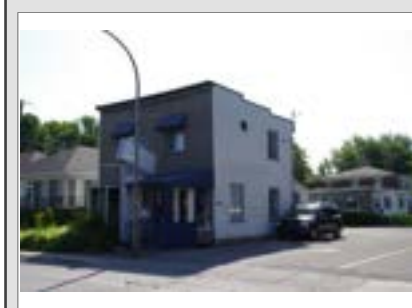
N° 2014_65005_SMAR_3990_08_01

Adresse		Secteur	Matricule
3990 - Saint-Martin Ouest (boulevard)		Chomedey	8445-34-3540-0-000-0000
Statut juridique		Cadastre	Typologie architecturale
Sans statut		1221888	maison Boomtown
Pluram 1981 n° fiche	Bâtiment disparu	Bât. secondaire(s) d'intérêt	Année construction
70			vers 1910
Commentaires			Évaluation patrimoniale
			Moyenne
			À inclure dans l'inventaire
La maison a subi plusieurs altérations et ne possède presque plus d'éléments traditionnels d'origine.

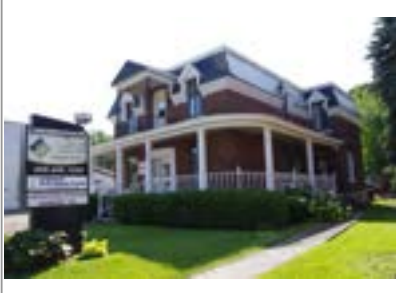
Adresse		Secteur		Matricule	
	3994 - Saint-Martin Ouest (boulevard)		Chomedey		8445-34-2135-0-000-0000	
	Statut juridique		Cadastre		Typologie architecturale	
	Bâtiment patrimonial (L-2000, art. 194.7)		1221887		maison Boomtown (fausse mansarde)	
	Pluram 1981 n° fiche 51		Bâtiment disparu	Bât. secondaire(s) d'intérêt	Année construction	Évaluation patrimoniale
				vers 1914	Bonne	À inclure dans l'inventaire <input checked="" type="checkbox"/>
Commentaires La maison a subi plusieurs altérations et ne possède presque plus d'éléments traditionnels d'origine. Bon potentiel de mise en valeur.						
N° 2014_65005_SMAR_3994_08_01

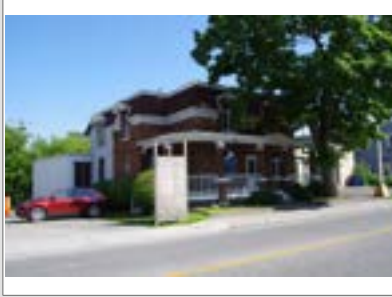
Adresse		Secteur		Matricule	
	4001 - Saint-Martin Ouest (boulevard)		Chomedey		8445-24-8080-3-000-0000	
	Statut juridique		Cadastre		Typologie architecturale	
	Bâtiment patrimonial (L-2000, art. 194.7)		1220098		maison Boomtown (fausse mansarde)	
	Pluram 1981 n° fiche		Bâtiment disparu	Bât. secondaire(s) d'intérêt	Année construction	Évaluation patrimoniale
	70				vers 1929	Bonne
Commentaires					À inclure dans l'inventaire <input checked="" type="checkbox"/>	
<p>Le bâtiment conserve plusieurs éléments d'origine, dont son revêtement de brique, sa fausse mansarde, sa corniche, sa galerie couverte et ses piliers en brique. Les fenêtres ont été remplacées mais respectent le modèle d'origine avec imposte. Agrandissement arrière bien intégré.</p>						
N° 2014_65005_SMAR_4001_02_01

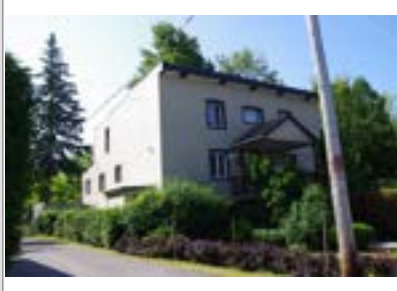
Adresse		Secteur		Matricule	
	4020 - 4022 Saint-Martin Ouest (boulevard)		Chomedey		8445-24-8710-5-000-0000	
	Statut juridique		Cadastre		Typologie architecturale	
	Sans statut		1219655		maison Boomtown	
	Pluram 1981 n° fiche 51		Bâtiment disparu	Bât. secondaire(s) d'intérêt	Année construction	Évaluation patrimoniale
					vers 1850	Moyenne
Commentaires					À inclure dans l'inventaire <input checked="" type="checkbox"/>	
<p>La maison a subi plusieurs altérations et ne possède presque plus d'éléments traditionnels d'origine. Le courant architectural renvoie plutôt à une date de construction ultérieure à 1890.</p>						
N° 2014_65005_SMAR_4020_02_01

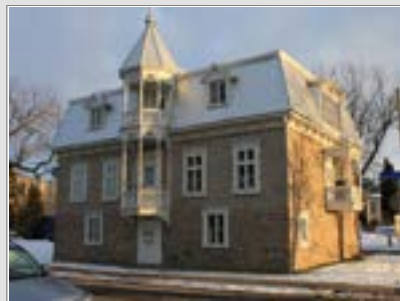
N° 2014_65005_SMAR_4040_08_02

Adresse		Secteur	Matricule
4040 - Saint-Martin Ouest (boulevard)		Chomedey	8445-24-5900-5-000-0000
Statut juridique		Cadastre	Typologie architecturale
Bâtiment patrimonial (L-2000, art. 194.7)		2294454	maison à mansarde / Second Empire
Pluram 1981		Année construction	Évaluation patrimoniale
n° fiche	Bâtiment disparu	Bât. secondaire(s) d'intérêt	
77		vers 1776	Supérieure
Commentaires			À inclure dans l'inventaire <input checked="" type="checkbox"/>
<p>Maison Papineau-Cléroux. Le bâtiment existe déjà dans les années 1820. Au rez-de-chaussée, il a abrité un magasin, puis l'étude notariale d'A.-B. Papineau. La toiture à mansarde est apparue plus tardivement. La pierre taillée, la fenestration abondante et les balustrades évoquent une volonté d'afficher un statut social. Source: Brochure Vieux Saint-Martin.</p>

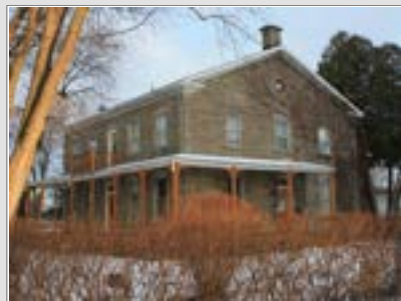
N° 2014_65005_SMAR_4080_P_08_01

Adresse		Secteur	Matricule
4080 - Saint-Martin Ouest (boulevard)		Chomedey	8445-22-2730-3-000
Statut juridique		Cadastre	Typologie architecturale
Bâtiment patrimonial (L-2000, art. 194.7)		1219631	néoclassicisme
Pluram 1981 n° fiche	Bâtiment disparu	Bât. secondaire(s) d'intérêt	Année construction
84			Évaluation patrimoniale
		vers 1882	Supérieure
Commentaires			À inclure dans l'inventaire <input checked="" type="checkbox"/>
Presbytère de Saint-Martin, œuvre du curé Maxime Leblanc. Source: Brochure Vieux Saint-Martin.

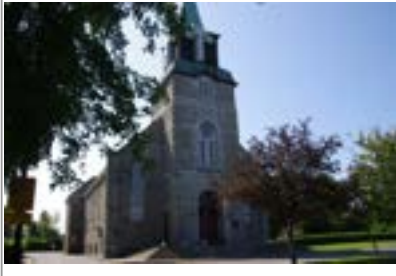
Adresse		Secteur		Matricule	
	4084 - Saint-Martin Ouest (boulevard)		Chomedey		8445-22-2730-3-000	
	Statut juridique		Cadastre		Typologie architecturale	
	Bâtiment patrimonial (L-2000, art. 194.7)		1219631		néo-roman	
	Pluram 1981 n° fiche	142	Bâtiment disparu	Bât. secondaire(s) d'intérêt	Année construction	Évaluation patrimoniale
					en	1949-1950
Commentaires					À inclure dans l'inventaire <input checked="" type="checkbox"/>	
Église de Saint-Martin, remplace la première église de 1881. Architecte : Louis-Gilles Duplessis.						
N° 2014_65005_SMAR_4080_E_02_02

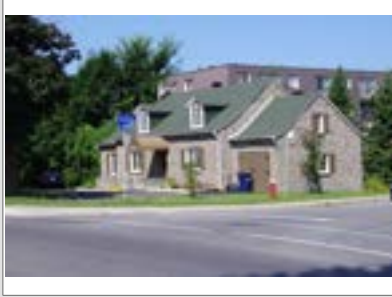
Adresse		Secteur		Matricule	
	4175 - Saint-Martin Ouest (boulevard)		Chomedey		8445-03-1040-8-000-0000	
	Statut juridique		Cadastre		Typologie architecturale	
	Bâtiment patrimonial (L-2000, Partie IX-7)		1220045		maison traditionnelle québécoise	
	Pluram 1981 n° fiche	22	Bâtiment disparu	Bât. secondaire(s) d'intérêt	Année construction	Évaluation patrimoniale
					vers 1887	Bonne
Commentaires					À inclure dans l'inventaire <input checked="" type="checkbox"/>	
La maison a subi plusieurs altérations et ne possède presque plus d'éléments traditionnels d'origine, sauf sa volumétrie générale.						
N° 2014_65005_SMAR_4175_08_01

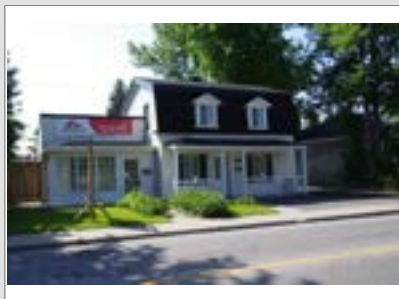
N° 2014_65005_SMAR_4202_02_01

Adresse		Secteur		Matricule	
4202 - Saint-Martin Ouest (boulevard)		Chomedey		8345-92-8895-3-000-0000	
Statut juridique		Cadastre		Typologie architecturale	
Sans statut		1219620		maison à mansarde / Second Empire	
Pluram 1981 n° fiche		Bâtiment disparu		Bât. secondaire(s) d'intérêt	
39				vers 1900	
Année construction		Évaluation patrimoniale		À inclure dans l'inventaire	
Commentaires				Moyenne	
La maison a subi plusieurs altérations et ne possède presque plus d'éléments traditionnels d'origine.

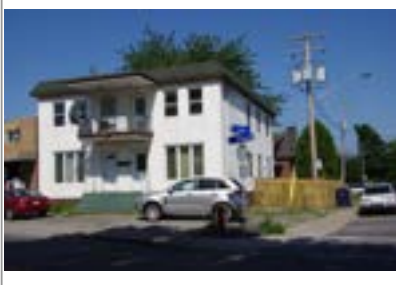
Adresse		Secteur		Matricule	
	4245 - 4251 Saint-Martin Ouest (boulevard)		Chomedey		8345-93-4015-0-000	
	Statut juridique		Cadastre		Typologie architecturale	
	Sans statut		1219958		maison Boomtown	
	Pluram 1981 n° fiche 79		Bâtiment disparu	Bât. secondaire(s) d'intérêt	Année construction vers 1954	Évaluation patrimoniale Faible
	Commentaires				À inclure dans l'inventaire	
La maison a subi plusieurs altérations et ne possède presque plus d'éléments traditionnels d'origine.						
N° 2014_65005_SMAR_4245_08_01

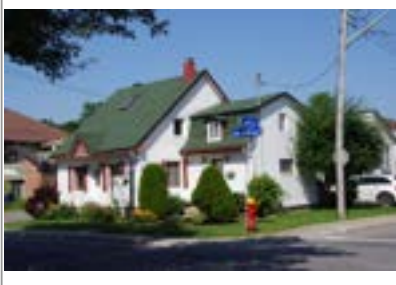
Adresse		Secteur		Matricule	
	4315 – Saint-Martin Ouest (boulevard)		Chomedey		8345-82-8085-2-000-0000	
	Statut juridique		Cadastre		Typologie architecturale	
	Sans statut		1219923		maison traditionnelle québécoise	
	Pluram 1981 n° fiche 24		Bâtiment disparu	Bât. secondaire(s) d'intérêt	Année construction vers 1850	Évaluation patrimoniale Moyenne
	Commentaires					À inclure dans l'inventaire <input checked="" type="checkbox"/>
La maison a subi plusieurs altérations et ne possède presque plus d'éléments traditionnels d'origine.						
N° 2014_65005_SMAR_4315_08_01

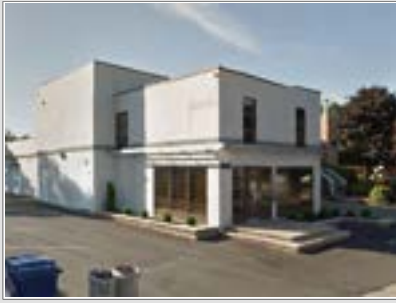
N° 2014_65005_SMAR_4336_02_01

Adresse		Secteur		Matricule	
4336 - Saint-Martin Ouest (boulevard)		Chomedey		8345-82-7845-0-000-0000	
Statut juridique		Cadastre		Typologie architecturale	
Sans statut		1219606		maison Boomtown	
Pluram 1981		Année construction		Évaluation patrimoniale	
n° fiche 51		Bâtiment disparu		Bât. secondaire(s) d'intérêt	
		vers 1890		Faible	
Commentaires				À inclure dans l'inventaire	
Bâtiment entièrement transformé. Ancienneté méconnaissable.

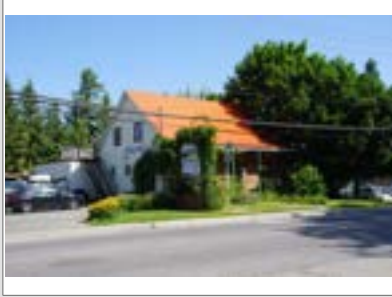
Adresse		Secteur		Matricule	
	4397 – Saint-Martin Ouest (boulevard)		Chomedey		8345-72-3430-6-000-0000	
	Statut juridique		Cadastre		Typologie architecturale	
	Sans statut		1719655		maison traditionnelle québécoise	
	Pluram 1981 n° fiche	23	Bâtiment disparu	Bât. secondaire(s) d'intérêt	Année construction	Évaluation patrimoniale
					vers 1869	Moyenne
Commentaires					À inclure dans l'inventaire <input checked="" type="checkbox"/>	
La maison a subi plusieurs altérations et ne possède presque plus d'éléments traditionnels d'origine.						
N° 2014_65005_SMAR_4397_02_01

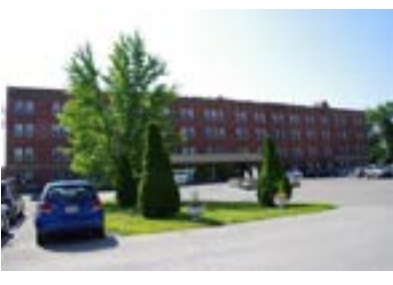
Adresse		Secteur		Matricule	
	4410 – Saint-Martin Ouest (boulevard)		Chomedey		8345-80-4855-6-000	
	Statut juridique		Cadastre		Typologie architecturale	
	Sans statut		1719232		Beaux-Arts	
	Pluram 1981 n° fiche		Bâtiment disparu	Bât. secondaire(s) d'intérêt	Année construction	Évaluation patrimoniale
					vers 1937	Bonne
Commentaires					À inclure dans l'inventaire <input checked="" type="checkbox"/>	
<p>CHSLD Saint-Jude/ Ancien noviciat des Pères blancs. En 1936, Louis Cléroux offre un terrain pour y construire deux noviciats et y aménager un verger. En septembre de l'année suivante, 37 novices aspirants, neuf frères aspirants missionnaires et leur supérieur s'y installent. En 1969, les Pères blancs quittent Saint-Martin et transfèrent leur cimetière privé au cimetière paroissial. Aujourd'hui, le CHSLD Saint-Jude occupe les lieux. Source: brochure Vieux Saint-Martin.</p>						
N° 2014_65005_SMAR_4410_02_01

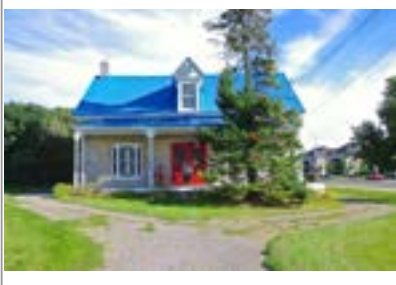
N° 2014_65005_SMAR_4728_01_01

Adresse		Secteur		Matricule	
	4728 - [] Saint-Martin Ouest (boulevard)		Chomedey		8345-10-6210-9-000-0000	
	Statut juridique		Cadastre		Typologie architecturale	
	Bâtiment patrimonial (57 nouveaux bâtiments)		1718780		néoclassicisme	
	Pluram 1981 n° fiche 31		Bâtiment disparu []	Bât. secondaire(s) d'intérêt <input checked="" type="checkbox"/>	Année construction	Évaluation patrimoniale
			vers 1860		Supérieure	À inclure dans l'inventaire <input checked="" type="checkbox"/>
Commentaires Maison Goyer, Valeur patrimoniale supérieure (Inv. architectural, 2005). Bâtiment secondaire : caveau Goyer (1837). À part le revêtement de toiture, cette maison a conservé l'ensemble de ses composantes traditionnelles (pierre de taille, galerie ornée de lambrequin et d'aisseliers, poteaux ouvragés, portes et fenêtres, ouvertures ogivales sur le côté, lucarne centrale). Un caveau à légumes en pierre est présent sur la propriété.

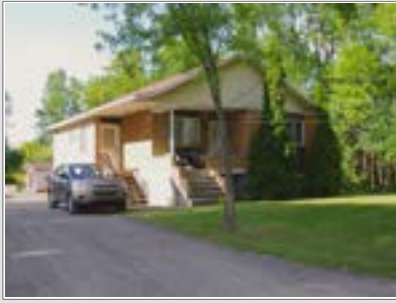
N° 2014_65005_SMAR_4905_02_01

Adresse		Secteur		Matricule	
4905 - [] Saint-Martin Ouest (boulevard)		Chomedey		[]	
Statut juridique		Cadastre		Typologie architecturale	
Sans statut		[]		bungalow	
Pluram 1981		Année construction		Évaluation patrimoniale	
n° fiche 53		entre 1945-1965		Faible	
Bâtiment disparu []		Bât. secondaire(s) d'intérêt X		À inclure dans l'inventaire []	
Commentaires					
Bungalow sans grand intérêt.

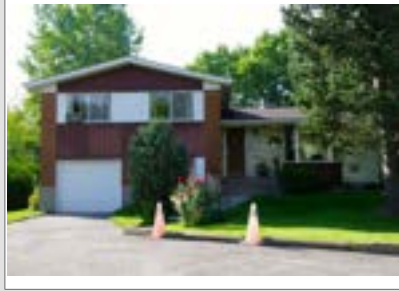
N° 2014_65005_SMAR_5041_01_01

Adresse		Secteur		Matricule	
5041 - [] Saint-Martin Ouest (boulevard)		Chomedey		[]	
Statut juridique		Cadastre		Typologie architecturale	
Sans statut		[]		bungalow	
Pluram 1981 n° fiche 12		Bâtiment disparu []		Bât. secondaire(s) d'intérêt []	
Année construction		Évaluation patrimoniale		[]	
entre 1945-1965		Faible		À inclure dans l'inventaire []	
Commentaires					
Bungalow.

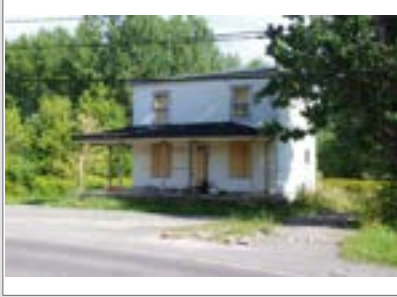
Adresse		Secteur	Matricule	
	5054 - Saint-Martin Ouest (boulevard)		Chomedey	8244-67-4000-1-000	
	Statut juridique		Cadastre	Typologie architecturale	
	Sans statut		1720143	maison Boomtown	
	Pluram 1981 n° fiche	Bâtiment disparu	Bât. secondaire(s) d'intérêt	Année construction	Évaluation patrimoniale
					Faible
Commentaires				À inclure dans l'inventaire	
La maison a subi plusieurs altérations et ne possède presque plus d'éléments traditionnels d'origine. Maison à l'abandon.					
N° 2014_65005_SMAR_5054_08_01

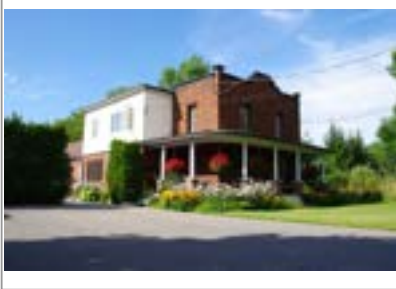
Adresse		Secteur		Matricule	
	5081 – 5081 A Saint-Martin Ouest (boulevard)		Chomedey		8244-57-6530-6-001-0000	
	Statut juridique		Cadastre		Typologie architecturale	
	Sans statut		1453616		maison Boomtown	
	Pluram 1981 n° fiche		Bâtiment disparu	Bât. secondaire(s) d'intérêt	Année construction	Évaluation patrimoniale
	54				vers 1927	Bonne
Commentaires					À inclure dans l'inventaire <input checked="" type="checkbox"/>	
<p>La maison a conservé quelques éléments d'origine, dont le parement de brique, le couronnement composé d'un parapet et d'amortissements, la galerie couverte avec colonnes ouvragées et auvent recouvert de tôle traditionnelle. Les portes et fenêtres semblent avoir été remplacées. Agrandissement plutôt imposant.</p>						
N° 2014_65005_SMAR_5081_02_01

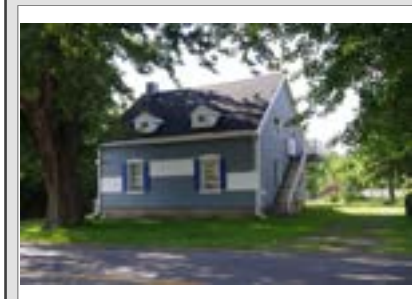
N° 2014_65005_SMAR_5129_08_01

Adresse		Secteur		Matricule	
5129 – Saint-Martin Ouest (boulevard)		Chomedey		8244-46-8980-4-000	
Statut juridique		Cadastre		Typologie architecturale	
Sans statut		1453619		maison traditionnelle québécoise	
Pluram 1981		Année construction		Évaluation patrimoniale	
n° fiche 15		Bâtiment disparu		Bât. secondaire(s) d'intérêt	
		vers 1900		Moyenne	
Commentaires				À inclure dans l'inventaire	
La maison a subi plusieurs altérations et ne possède presque plus d'éléments traditionnels d'origine.

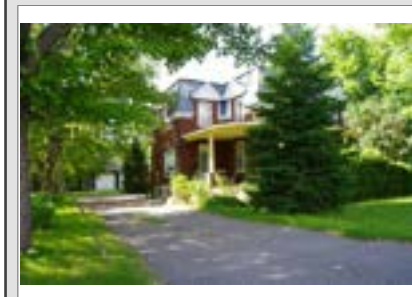
N° 2014_65005_SMAR_5367_02_01

Adresse		Secteur		Matricule	
5367 - Saint-Martin Ouest (boulevard)		Chomedey		8244-14-3422-0-000-0000	
Statut juridique		Cadastre		Typologie architecturale	
Sans statut		1453634		maison Boomtown (fausse mansarde)	
Pluram 1981		Année construction		Évaluation patrimoniale	
n° fiche 70		Bât. secondaire(s) d'intérêt		Bonne	
Bâtiment disparu		vers 1931			
Commentaires		À inclure dans l'inventaire <input checked="" type="checkbox"/>			
<p>La maison a conservé quelques éléments d'origine, dont le parement de brique, la fausse mansarde, les lucarnes pendantes, la galerie couverte avec colonnes ouvragées et auvent recouvert de tôle traditionnelle. Les portes et fenêtres semblent avoir été remplacées et la corniche est cachée sous une bande de tôle.</p>

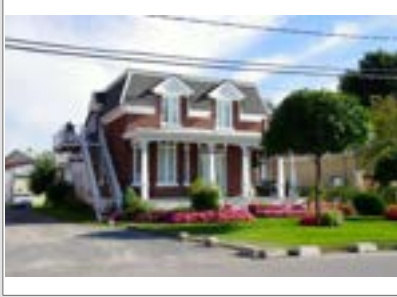
Adresse		Secteur		Matricule
	5444 - Saint-Martin Ouest (boulevard)		Chomedey		8244-03-8415-2-000
	Statut juridique		Cadastre		Typologie architecturale
	Sans statut		1453414		maison Boomtown (fausse mansarde)
	Pluram 1981 n° fiche 70		Bâtiment disparu	Bât. secondaire(s) d'intérêt	Année construction entre 1910-1940
Commentaires					À inclure dans l'inventaire <input checked="" type="checkbox"/>
<p>La maison a conservé quelques éléments d'origine, dont le parement de brique, la fausse mansarde, la corniche, les lucarnes pendantes, la galerie couverte avec colonnes ouvragées et auvent recouvert de tôle traditionnelle. Les portes et fenêtres semblent avoir été remplacées.</p>					
N° 2014_65005_SMAR_5444_02_01

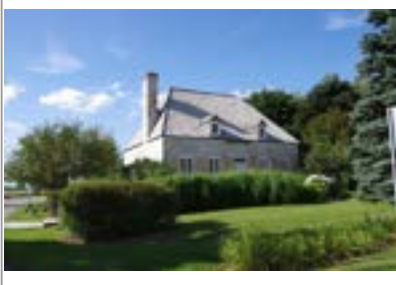
Adresse		Secteur		Matricule	
	5475 - Saint-Martin Ouest (boulevard)		Chomedey		8144-93-6550-1-000	
	Statut juridique		Cadastre		Typologie architecturale	
	Immeuble patrimonial classé (LPC)		1453632		néoclassicisme	
	Pluram 1981 n° fiche 117		Bâtiment disparu	Bât. secondaire(s) d'intérêt <input checked="" type="checkbox"/>	Année construction	Évaluation patrimoniale
				vers 1820	Exceptionnelle	
Commentaires					À inclure dans l'inventaire <input checked="" type="checkbox"/>	
<p>Maison André-Benjamin-Papineau avec plaque, valeur patrimoniale exceptionnelle (Inv. architectural, 2005). La maison en pierre a été déplacée de son lieu original. Le monument est classé depuis 1974. Source : Histoire de raconter, Le Vieux-Saint-Martin. Toiture en bardeau de cèdre. Fenêtres à petits carreaux.</p>						
N° 2014_65005_SMAR_5475_02_01
