Pré-inventaire du patrimoine architectural de la Ville de Laval

Fiches Chomedey | Février 2015

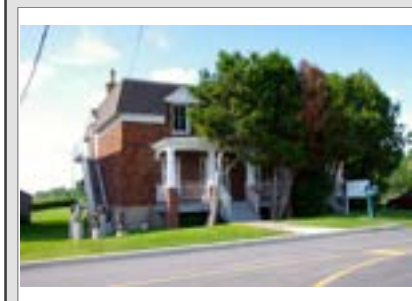
N° 2014_65005_SMAR_5495_02_01

Adresse		Secteur		Matricule	
5495 - 5497 Saint-Martin Ouest (boulevard)		Chomedey		8144-92-6793-9-000	
Statut juridique		Cadastre		Typologie architecturale	
Sans statut		1453633		maison Boomtown (fausse mansarde)	
Pluram 1981 n° fiche		Bâtiment disparu		Année construction	
70				Évaluation patrimoniale	
		Bât. secondaire(s) d'intérêt		Bonne	
Commentaires					À inclure dans l'inventaire <input checked="" type="checkbox"/>
<p>La maison a conservé quelques éléments d'origine, dont le parement de brique, la fausse mansarde, les lucarnes pendantes, la corniche, la galerie couverte avec colonnes ouvragées et auvent recouvert de tôle traditionnelle. Les portes et fenêtres semblent avoir été remplacées ainsi que les garde-corps.</p>

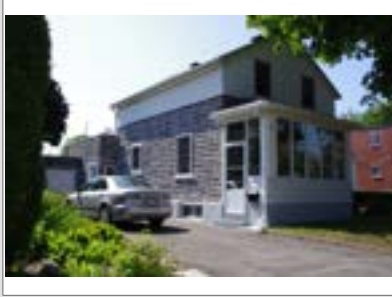
Adresse		Secteur		Matricule	
	0950 – Saint-Thomas (rue)		Chomedey		8445-53-2700-1-000-0000	
	Statut juridique		Cadastre		Typologie architecturale	
	Sans statut		1219686		cottage vernaculaire américain	
	Pluram 1981 n° fiche 60		Bâtiment disparu	Bât. secondaire(s) d'intérêt	Année construction	Évaluation patrimoniale
					vers 1930	Moyenne
Commentaires					À inclure dans l'inventaire	
La maison a subi plusieurs altérations et ne possède presque plus d'éléments traditionnels d'origine.						
N° 2014_65005_STHO_0950_02_01

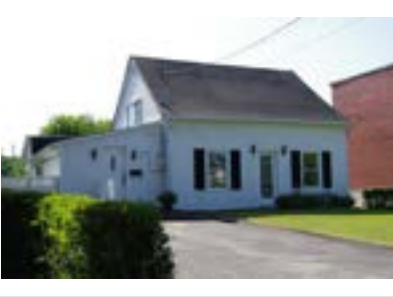
Adresse		Secteur		Matricule	
	0962 - Saint-Thomas (rue)		Chomedey		8445-52-2680-7-000-0000	
	Statut juridique		Cadastre		Typologie architecturale	
	Sans statut		1219683		maison traditionnelle québécoise	
	Pluram 1981 n° fiche 22		Bâtiment disparu	Bât. secondaire(s) d'intérêt	Année construction vers 1854	Évaluation patrimoniale Moyenne
	Commentaires					À inclure dans l'inventaire <input checked="" type="checkbox"/>
<p>La maison conserve un revêtement de bardeau de cèdre. Elle possédait probablement une galerie couverte à l'origine. Le revêtement de toiture, les portes et fenêtres ont été remplacées.</p>						
N° 2014_65005_STHO_0962_02_01

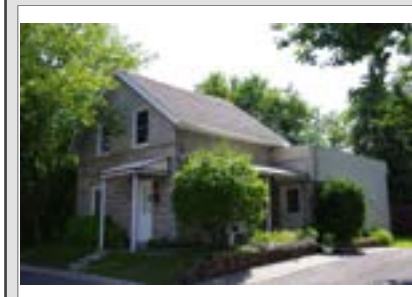
N° 2014_65005_STHO_0982_08_01

Adresse		Secteur	Matricule
0982 - Saint-Thomas (rue)		Chomedey	8445-42-8365-0-000-0000
Statut juridique		Cadastre	Typologie architecturale
Sans statut		1219639	cottage vernaculaire américain
Pluram 1981 n° fiche 60		Bâtiment disparu	Bât. secondaire(s) d'intérêt
		Année construction vers 1894	Évaluation patrimoniale Moyenne
Commentaires			À inclure dans l'inventaire
La maison a subi plusieurs altérations et ne possède presque plus d'éléments traditionnels d'origine.

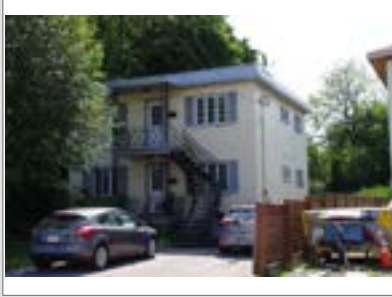
Adresse		Secteur		Matricule	
	1012 - 1016 Saint-Thomas (rue)		Chomedey		8445-42-5040-2-000	
	Statut juridique		Cadastre	Typologie architecturale		
	Sans statut		1219641	maison à toit plat / plex		
	Pluram 1981 n° fiche 74		Bâtiment disparu	Bât. secondaire(s) d'intérêt	Année construction vers 1956	Évaluation patrimoniale Faible
	Commentaires					À inclure dans l'inventaire
<p>N° 2014_65005_STHO_1012_08_01</p> <p>La maison a subi plusieurs altérations et ne possède presque plus d'éléments traditionnels d'origine, sauf l'escalier métallique.</p>

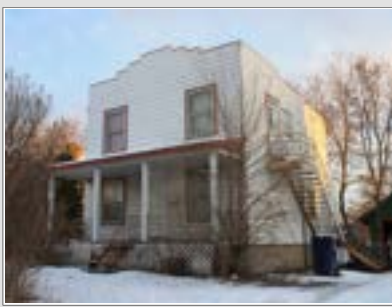
Adresse		Secteur		Matricule			
	3532 - [] Souvenir (chemin du)		Chomedey		8545-34-8465-2-000-0000			
	Statut juridique		Cadastre		Typologie architecturale			
	Sans statut		1637909		maison Boomtown			
	Pluram 1981 n° fiche		Bâtiment disparu		Année construction		Évaluation patrimoniale	
	53		[]		Bât. secondaire(s) d'intérêt		[]	
N°		2014_65005_SOUV_3532_08_03		Commentaires		À inclure dans l'inventaire		
				Volumétrie et composition générale conservées. La maison a subi plusieurs altérations et ne possède presque plus d'éléments traditionnels d'origine.		[]

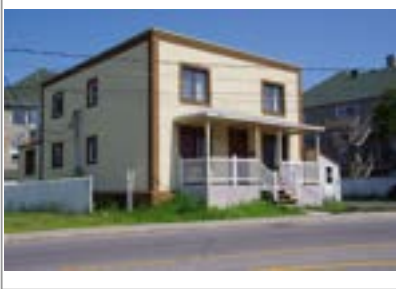
Adresse		Secteur		Matricule	
	3671 – Souvenir (chemin du)		Chomedey		8545-13-0495-1-000-0000	
	Statut juridique		Cadastre		Typologie architecturale	
	Bâtiment patrimonial (57 nouveaux bâtiments)		1730418		maison à mansarde / Second Empire	
	Pluram 1981 n° fiche 38		Bâtiment disparu	Bât. secondaire(s) d'intérêt	Année construction	Évaluation patrimoniale
					vers 1900	Supérieure
Commentaires					À inclure dans l'inventaire <input checked="" type="checkbox"/>	
Valeur patrimoniale supérieure (Inv. architectural, 2005). Volumétrie et composition générale conservées, de même que corniche, balcon, galerie, boiseries décoratives. Les portes et fenêtres ont toutefois été remplacées. Revêtement de brique en façade et de crépi sur façades latérales.						
N° 2014_65005_SOUV_3671_08_01

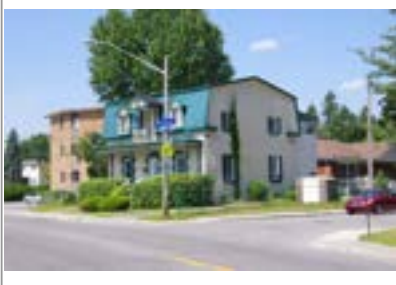
Adresse		Secteur		Matricule	
	3735 – Souvenir (chemin du)		Chomedey		8445-93-8365-3-000-0000	
	Statut juridique		Cadastre	Typologie architecturale		
	Sans statut		1219774	maison Boomtown		
	Pluram 1981	Bâtiment	Bât. secondaire(s)	Année construction		Évaluation patrimoniale
	n° fiche 51	disparu	d'intérêt	vers 1930	Bonne	
Commentaires					À inclure dans l'inventaire <input checked="" type="checkbox"/>	
Le bâtiment a conservé son revêtement de brique et sa corniche. Les portes et fenêtres ont toutefois été remplacées.						
N° 2014_65005_SOUV_3735_02_01

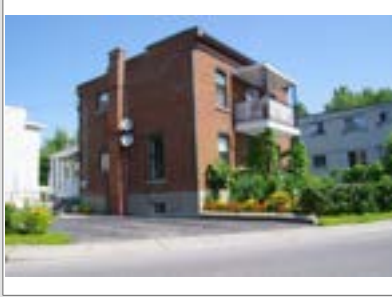
Adresse		Secteur		Matricule	
	3859 – Souvenir (chemin du)		Chomedey		8445-73-5220-5-000-0000	
	Statut juridique		Cadastre		Typologie architecturale	
	Sans statut		1219712		maison franco-québécoise	
	Pluram 1981 n° fiche 9		Bâtiment disparu	Bât. secondaire(s) d'intérêt	Année construction	Évaluation patrimoniale
					vers 1821	Bonne
Commentaires					À inclure dans l'inventaire <input checked="" type="checkbox"/>	
Revêtement en planches et bardeau de bois. Toiture en tôle traditionnelle. Portes et fenêtres traditionnelles à petits carreaux. Quelques éléments discordants (antenne, soucoupe, garde-corps). Il s'agit d'une ancienne maison de ferme. (Histoire de raconter, Le Vieux-Saint-Martin).						
N° 2014_65005_SOUV_3859_08_01

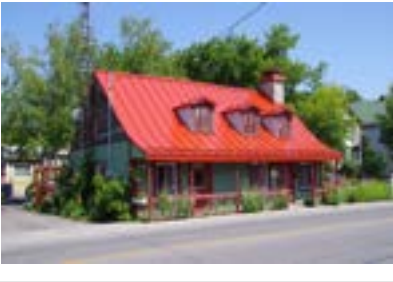
Adresse		Secteur		Matricule	
	3879 – Souvenir (chemin du)		Chomedey		8445-73-0910-6-000-0000	
	Statut juridique		Cadastre		Typologie architecturale	
	Sans statut		1219716		maison Boomtown	
	Pluram 1981 n° fiche 51		Bâtiment disparu	Bât. secondaire(s) d'intérêt	Année construction	Évaluation patrimoniale
					vers 1910	Bonne
Commentaires					À inclure dans l'inventaire <input checked="" type="checkbox"/>	
Le bâtiment a conservé sa belle corniche en bois et l'auvent de galerie revêtu de tôle traditionnelle. Mur latéral revêtu de bois. Bon potentiel de mise en valeur.						
N° 2014_65005_SOUV_3879_08_01

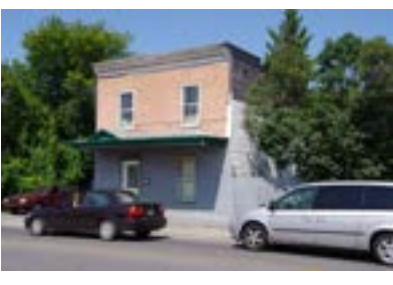
Adresse		Secteur		Matricule	
	4040 – Souvenir (chemin du)		Chomedey		8445-41-8600-2-000-0000	
	Statut juridique		Cadastre		Typologie architecturale	
	Sans statut		1443143		maison traditionnelle québécoise	
	Pluram 1981 n° fiche 24		Bâtiment disparu	Bât. secondaire(s) d'intérêt	Année construction vers 1875	Évaluation patrimoniale Bonne
	Commentaires					À inclure dans l'inventaire <input checked="" type="checkbox"/>
<p>La maison a subi plusieurs altérations et ne possède presque plus d'éléments traditionnels d'origine. Malgré tout, évolution plutôt harmonieuse. Source: Brochure Vieux Saint-Martin.</p>						
N° 2014_65005_SOUV_4040_08_01

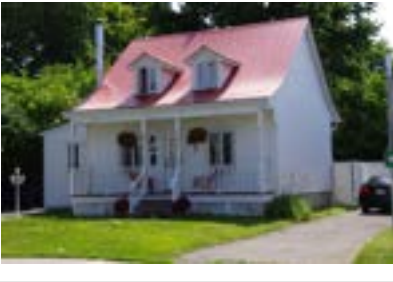
Adresse		Secteur		Matricule	
	4107 – Souvenir (chemin du)		Chomedey		8445-30-9875-2-000-0000	
	Statut juridique		Cadastre		Typologie architecturale	
	Sans statut		1219633		cottage vernaculaire américain	
	Pluram 1981 n° fiche 60		Bâtiment disparu	Bât. secondaire(s) d'intérêt	Année construction vers 1930	Évaluation patrimoniale Faible
	Commentaires		À inclure dans l'inventaire			
La maison a subi plusieurs altérations et ne possède presque plus d'éléments traditionnels d'origine.						
N° 2014_65005_SOUV_4107_02_01

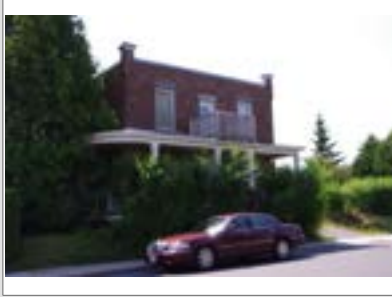
Adresse		Secteur		Matricule	
	4501 – Souvenir (chemin du)		Chomedey		8444-04-0496-4-000-0000	
	Statut juridique		Cadastre		Typologie architecturale	
	Sans statut		3140511		maison à toit plat / plex	
	Pluram 1981 n° fiche		Bâtiment disparu	Bât. secondaire(s) d'intérêt	Année construction	Évaluation patrimoniale
					vers 1943	Moyenne
Commentaires					À inclure dans l'inventaire	
Maison affichant une certaine modernité avec matériaux tape-à-l'oeil. Grange étable (96) répertoriée en 1981 disparue.						
N° 2014_65005_SOUV_4501_08_01
